Tilstandsrapport

Enebolig

Blørstadkollen 4 , 4626 KRISTIANSAND S

Befaringsdato: 21.05.2026

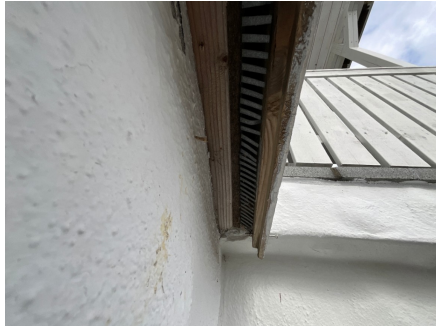
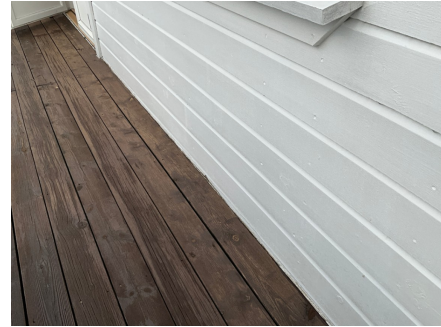
- Lokal utbedring bør foretas for å øke avstanden mellom terreng og bordkledning.

Kledning som står nærme terrenget vil ha økt behov for maling og med fare for fukt og råte i kledningen og bakenforliggende konstruksjoner.

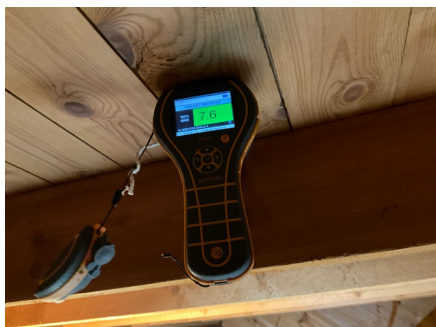
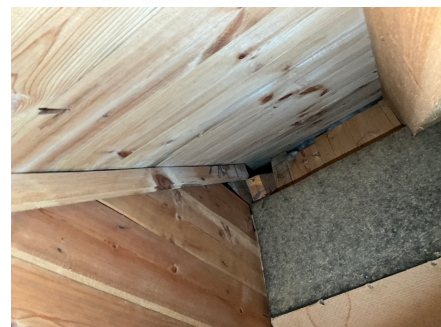
TG 2 Takkonstruksjon/Loft

- Det er begrenset/dårlig ventilering av takkonstruksjonen.
- Det er påvist fuktskjolder/skader i takkonstruksjonen.

Eier opplyser at fuktmerkene i undertaket er fra før taket ble byttet, ingen utvikling i deres eie.

Kontroll av fuktnivået i undertaket vil gi en indikasjon på om den valgte løsningen virker. Utettheter i innvendig dampspærre kan også være en medvirkende årsak til til fukt i takkonstruksjonen.

Lufting tettet igjen og lite isolasjon i taket.

- Lufting/ventilering bør forbedres.

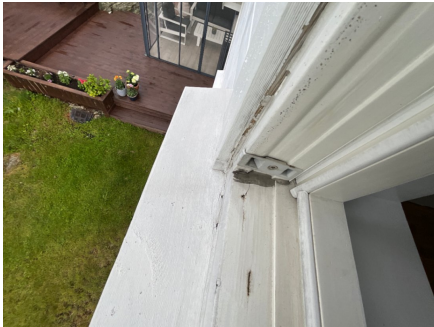
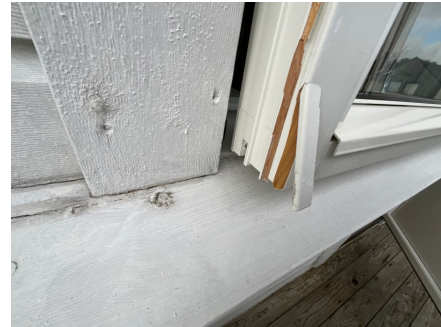
Liten skade på det ene vinduet.

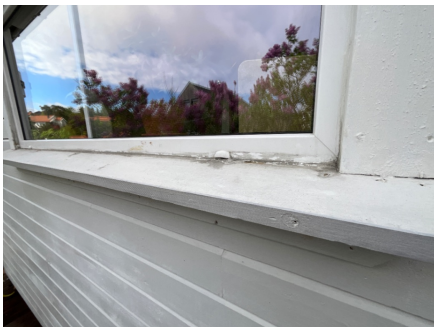
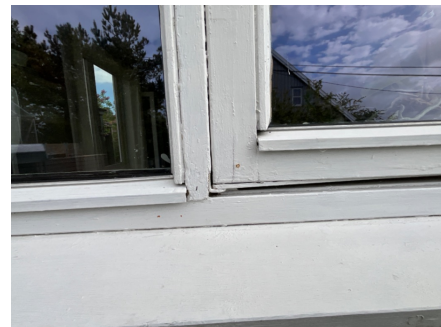
Vinduer - plast og eldre

- Det er påvist avvik rundt innsetningsdetaljer.
- Karmene i vinduer er slitte og det er sprekker i trevirket.

Vinduer av eldre dato er mer utsatt for vanninntrenging og kald trekk. Fare for punktering da isolerglass har oppnådd hele sin levetid. Anbefaler å montere beslag under vinduene slik at vann ikke kan trekke inn bak kledningen.

- Det må foretas lokal utbedring.

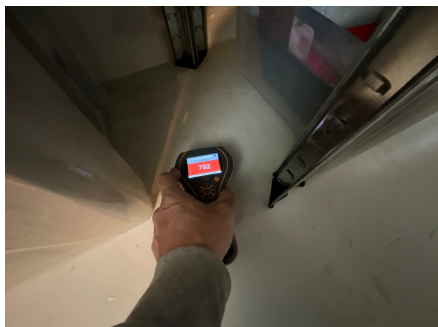
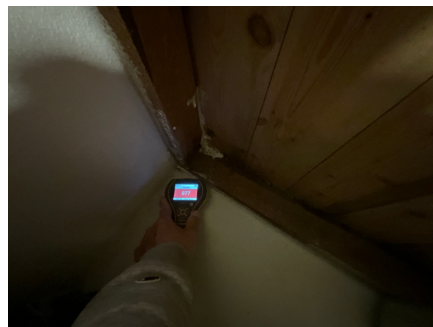
TG 2 Rom Under Terreng

Rommene som vender mot terrenget er bod/hobbyrom, trapperom og bad. Ved søk etter fukt er det økende mot gulvet og nedre deler av veggene. Det er registrert kalkutslag på deler av overflatene.

- Det er påvist indikasjoner på noe fuktgjennomtrenging inn i kjellermur.

Det er registrert økende fuktnivå mot gulvet i kjelleren. Dette er normalt på eldre boliger der byggegruppen ikke er tilstrekkelig fuktsikret mot kapillært oppsug fra grunnen.

- Det påviste fuktnivå gir grunn til å overvåke konstruksjonen jevnlig for å se utvikling over tid, og eventuelt foreta tiltak for å unngå fuktskader.

Anbefaler tiltak på dreneringen da høy fuktighet på sikt vil kunne resultere i mugg/råte i de deler av underetasjen som ligger mot terrenget. Det er nå ingen tegn på skader, men det kan ikke utelukkes skader som ikke er registrert overflatene på badet ikke er mulig å kontrollere.

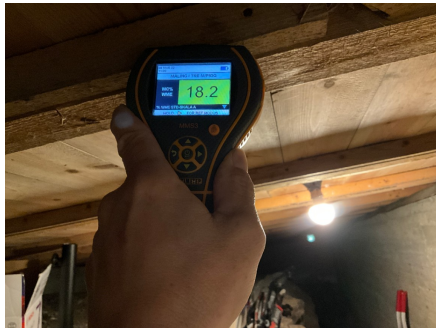
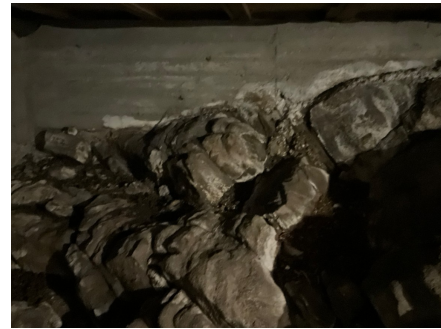
TG 2 Kryp Kjeller

- Det er manglende fuktsperre på bakken.

Målingene som er gjort viser svakt forhøyet verdier, dette kan være fuktopptrekk på grunn av manglende fuktsperre på grunnen eller at fuktig luft fra utsiden trekker inn i kryperommet.

Skader som utvikler seg i slike kjellere kan få store konsekvenser for bæringen i bjelkelaget, samt at skadene kan utvikle seg fritt over lengre tid, uten at de oppdages.

- Ytterligere undersøkelser må foretas for å få kartlagt tilstanden og omfanget på eventuelle skader.

Dersom det blir synlig vann i kryperommet eller økt fuktighet i treverket bør det etableres fuktsperre på grunnen og vurderes å montere avfukter. De påviste fuktmålingene er helt på grensen mot hvor skader kan oppstå, nå er befaringen utført på den tiden av året det sannsynligvis er høyest fukt i denne typen rom.

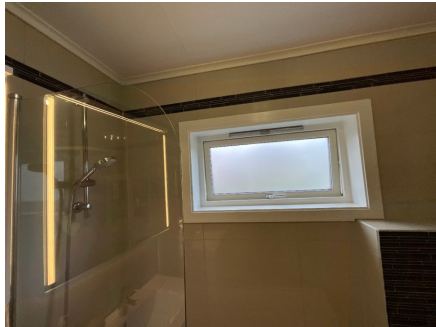
- Det er vindu/dør med ikke fuktbestandige materialer i våtsonen (ved vask, dusj, badekar, osv.), løsningen eller byggematerialet er uegnet.

Vindu i våtsone for badekaret.

- Uegnede materialer må fuktbeskyttes/utskiftes.

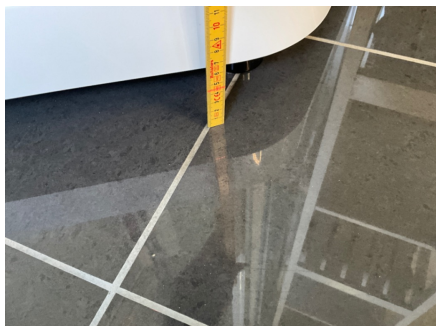
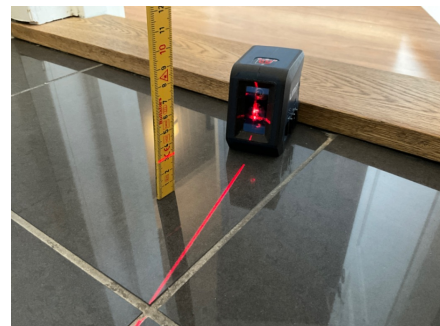
TG 2 Overflater Gulv

Det er lokalisert noe hullyd, men flisene virker å sitter godt. Det er ingen riss i fugene. Strakstiltak er ikke nødvendig.

- Til tross for avviket i fall/høydeforskjell til sluk, vil gulvet fortsatt kunne lede vann mot sluket, men med redusert effektivitet. Dette kan potensielt øke risikoen for vannansamling i enkelte områder av badet.
- Hovedkonsekvensen av utilstrekkelig høydeforskjell er økt risiko for at vann kan trenge ut av våtrommet og inn i tilstøtende rom. Dette kan føre til fuktskader i tiliggende konstruksjoner.

Våtrom uten oppkant ved dør og med utilstrekkelig fall til sluk har økt risiko for at vann kan renne ut av rommet ved lekkasje eller utilsiktet vannsøl. Dette kan medføre fuktskader i tilstøtende rom og bygningskonstruksjoner.

Ved eventuell renovering av våtrommet anbefales det å etablere tilfredsstillende fall mot sluk samt tilstrekkelig høydeforskjell mellom topp membran ved dørterskel og sluk i henhold til gjeldende anbefalinger.
