Salgsobjekt: Enebolig
Eierform: Eiet
Byggeår: 1959
BRA-i/BRA Total 172/172 kvm
Tomtstr.: 924 kvm
Soverom: 2
Antall rom: 3
Gnr./bnr. Gnr. 14, bnr. 266
Oppdragsnr.: 1411260135

Familievennlig enebolig med flotte uteplasser - Pergola - Nytt tak 2020 - Rolig beliggenhet

Befaringsdato: 21.05.2026

Rapportdato: 22.05.2026

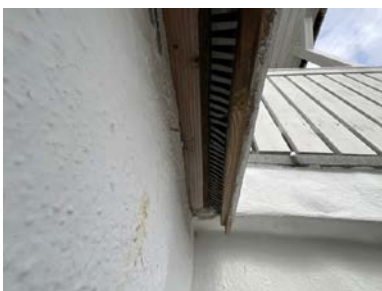
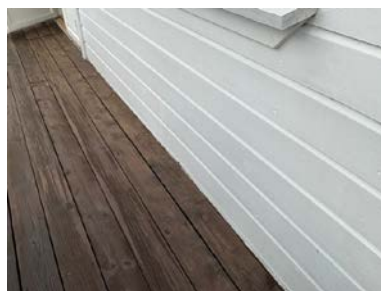
Kledning som står nærme terrenget vil ha økt behov for maling og med fare for fukt og råte i kledningen og bakenforliggende konstruksjoner.

- Lokal utbedring bør foretas for å øke avstanden mellom terreng og bordkledning.

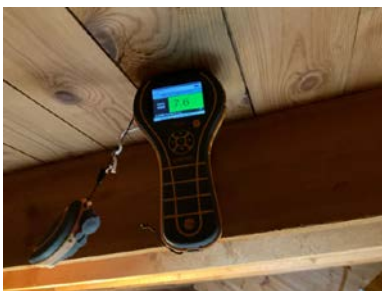
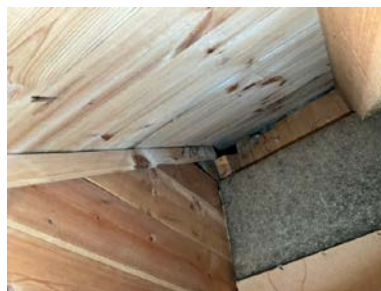
1 TG 2 Takkonstruksjon/Loft

- Det er begrenset/dårlig ventilering av takkonstruksjonen.
- Det er påvist fuktskjolder/skader i takkonstruksjonen.

Eier opplyser at fuktmerkene i undertaket er fra før taket ble byttet, ingen utvikling i deres eie.

Lufting tettet igjen og lite isolasjon i taket.

- Lufting/ventilering bør forbedres.

Kontroll av fuktnivået i undertaket vil gi en indikasjon på om den valgte løsningen virker. Utettheter i innvendig dampsperrre kan også være en medvirkende årsak til fukt i takkonstruksjonen.

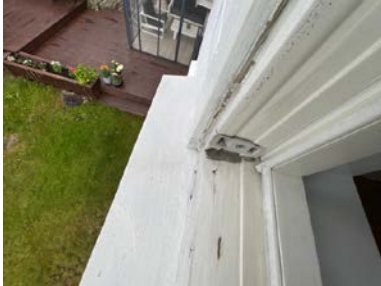
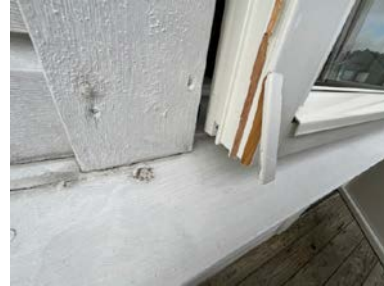
Liten skade på det ene vinduet.

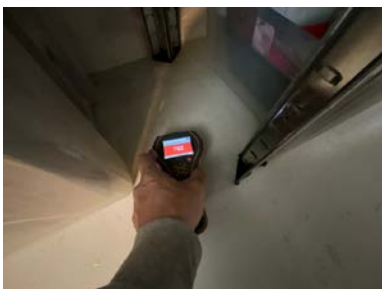
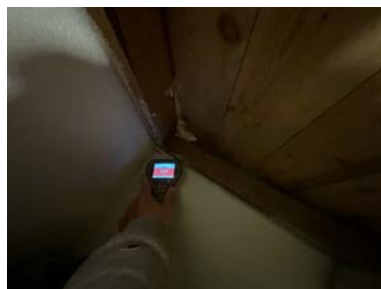
TG 2 Rom Under Terreng

Rommene som vender mot terrenget er bod/hobbyrom, trapperom og bad. Ved søk etter fukt er det økende mot gulvet og nedre deler av veggene. Det er registrert kalkutslag på deler av overflatene.

- Det er påvist indikasjoner på noe fuktgjennomtrenging inn i kjellermur.

Det er registrert økende fuktnivå mot gulvet i kjelleren. Dette er normalt på eldre boliger der byggegruppen ikke er tilstrekkelig fuktsikret mot kapillært oppsug fra grunnen.

- Det påviste fuktnivå gir grunn til å overvåke konstruksjonen jevnlig for å se utvikling over tid, og eventuelt foreta tiltak for å unngå fuktskader.

Anbefaler tiltak på dreneringen da høy fuktighet på sikt vil kunne resultere i mugg/råte i de deler av underetasjen som ligger mot terrenget. Det er nå ingen tegn på skader, men det kan ikke utelukkes skader som ikke er registrert overflatene på badet ikke er mulig å kontrollere. Se også punkt drenering.

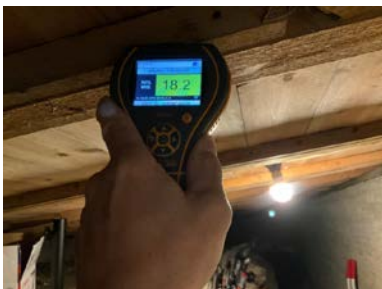
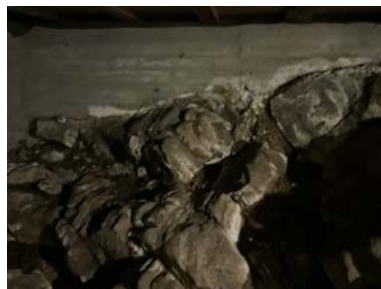
TG 2 Kryp kjeller

- Det er manglende fuktsperre på bakken.

Målingene som er gjort viser svakt forhøyet verdier, dette kan være fuktopptrekk på grunn av manglende fuktsperre på grunnen eller at fuktig luft fra utsiden trekker inn i kryperommet.

Skader som utvikler seg i slike kjellere kan få store konsekvenser for bæringen i bjelkelaget, samt at skadene kan utvikle seg fritt over lengre tid, uten at de oppdages.

- Ytterligere undersøkelser må foretas for å få kartlagt tilstanden og omfanget på eventuelle skader.

Dersom det blir synlig vann i kryperommet eller økt fuktighet i treverket bør det etableres fuktsperre på grunnen og vurderes å montere avfukter. De påviste fuktmålingene er helt på grensen mot hvor skader kan oppstå, nå er befaringen utført på den tiden av året det sannsynligvis er høyest fukt i denne typen rom.

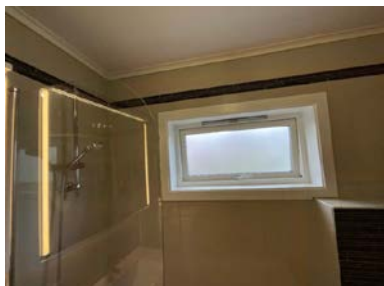
- Det er vindu/dør med ikke fuktbestandige materialer i våtsonen (ved vask, dusj, badekar, osv.), løsningen eller byggematerialet er uegnet.

Vindu i våtsone for badekaret.

- Uegnede materialer må fuktbeskyttes/utskiftes.
