# Tilstandsrapport

Rekkehus

Stangelandsforen 94, 4318 SANDNES

Befaringsdato: 15.05.2025

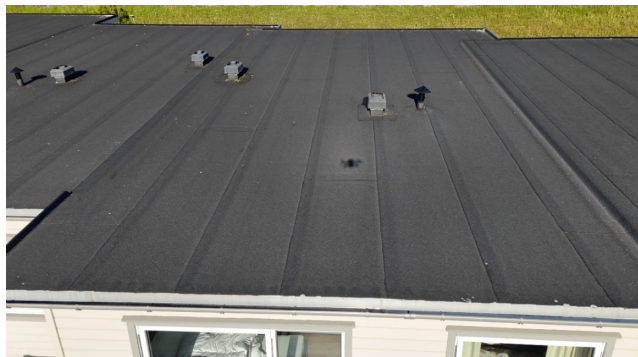
### ! TG 1 Takteking

Taktekingen er av papp.

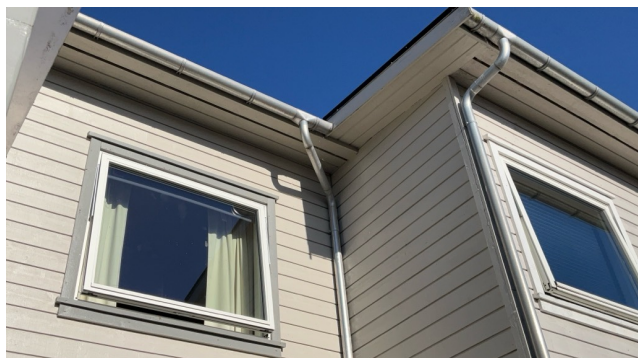
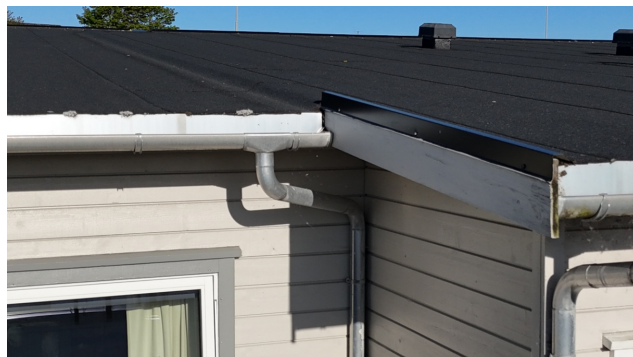
### ! TG 1 Nedløp og beslag

Renner og nedløp i aluminium.

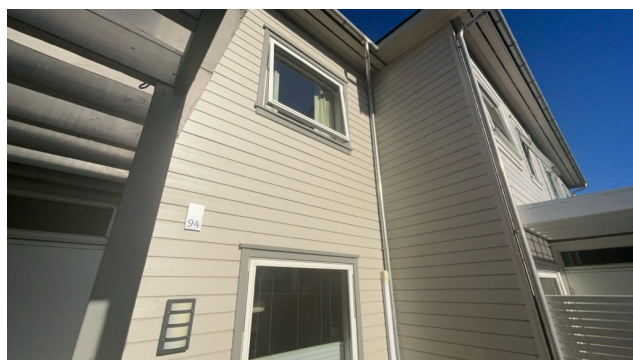
### ! TG 1 Veggkonstruksjon

Veggene har bindingsverkskonstruksjon fra byggeår. Fasade/kledning har liggende bordkledning.

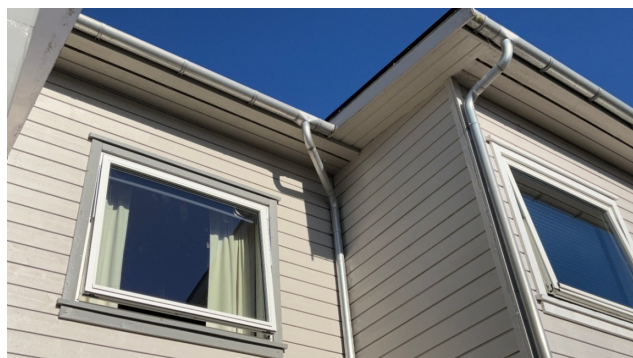
### ! TG IU Takkonstruksjon/Loft

Takkonstruksjonen har sperrekonstruksjon.

- Hele takkonstruksjonen er gjenbygget. Det er ingen mulighet til vurdering utover alder og observasjoner fra underliggende etg.

Takkonstruksjonen har en dokumentert utførelse via ferdigattest.

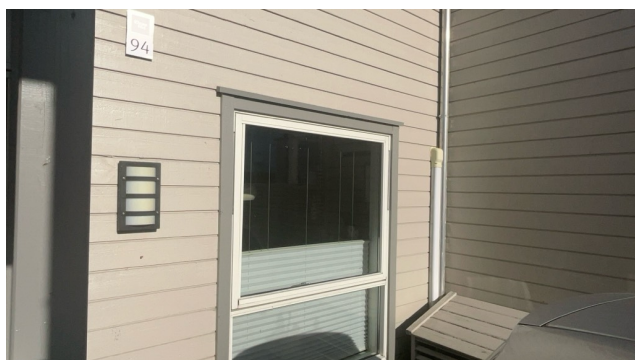
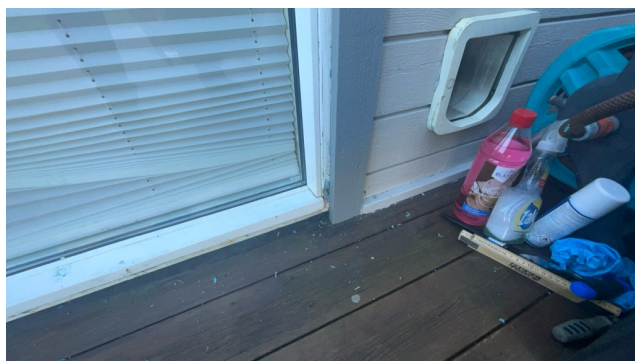
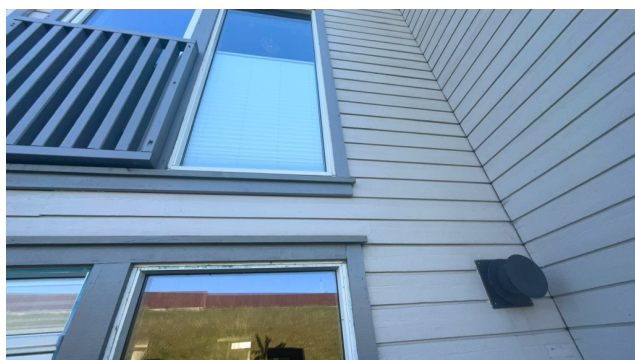
### ! TG 3 Vinduer

Bygningen har malte trevinduer med 2-lags glass.

- Det er påvist vinduer med fukt/råteskader.

Det er påvist råteskader i fire vinduer.

- Vinduer med råteskader må erstattes med nye.

Eier opplyser at råteskadede vinduer vil ble skiftet før overlevering til ny eier.

**Kostnadsestimat: 50 000 - 100 000**

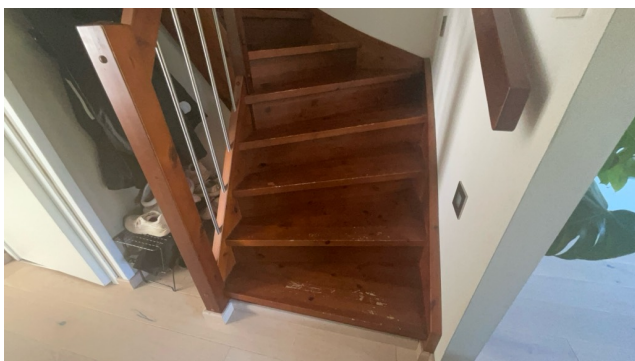
## ! TG 1 Innvendige trapper

Boligen har beiset/lakkert tretrapp.

Noe slitasje på overflater i trinnene.

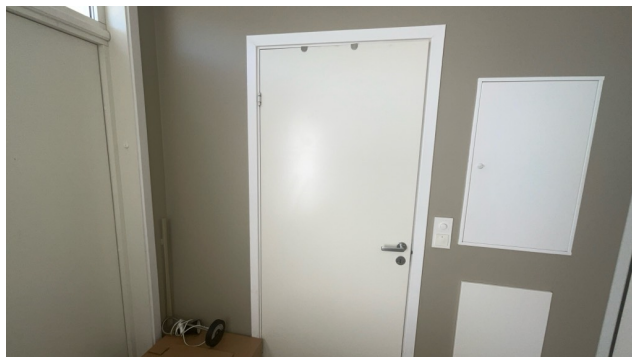
## ! TG 1 Innvendige dører

Innvendig har boligen malte glatte dører.

Enkelte dører har noe bruksslitasje

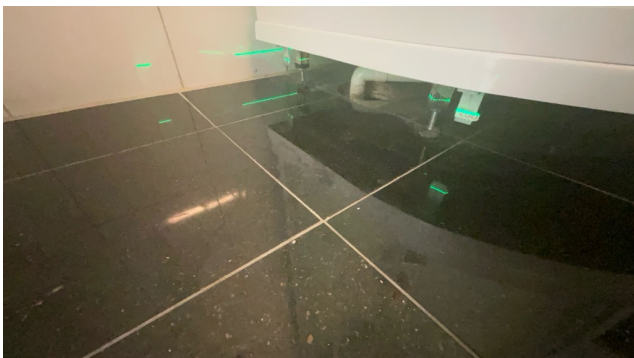
- Det er påvist avvik i fallforhold til sluk i forhold til krav i forskrift på byggetidspunktet.

- Til tross for avviket i fall/høydeforskjell til sluk, vil gulvet fortsatt kunne lede vann mot sluket, men med redusert effektivitet. Dette kan potensielt øke risikoen for vannansamling i enkelte områder av badet.
- Et bad med manglende/ redusert fall til sluk blir mindre funksjonelt og sikkert for brukeren. Dette kan medføre stående vann på gulvet, vann som ikke ledes effektivt til sluket, økt risiko for at vann renner ut av rommet og redusert sklisikkerhet på gulvet.

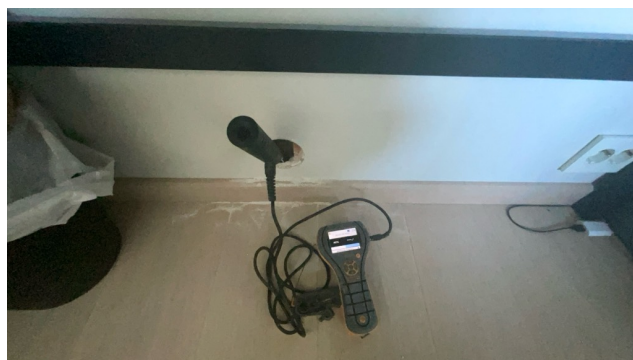
### ! TG 0 Tilliggende konstruksjoner våtrom

Hulltaking er foretatt uten å påvise unormale forhold. Hulltaking er foretatt ved/i soverom mot bad.

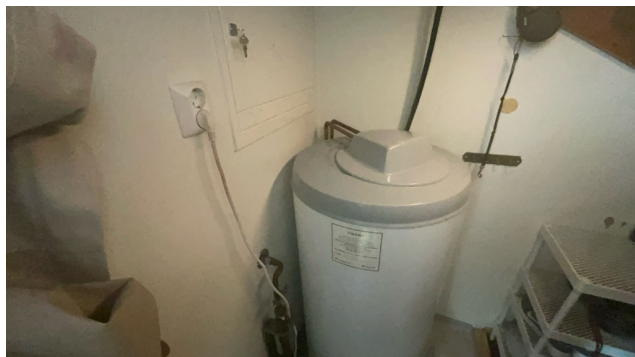
#### TG 2 Varmtvannstank

Varmtvannstanken er på ca. 200 liter.

- Det bør etableres tilfredsstillende el-tilkobling etter gjeldende forskrift.
