Tilstandsrapport

Boligbygg med flere boenheter

Røtveivegen 37 C, 7340 OPPDAL

Befaringsdato: 30.10.2024

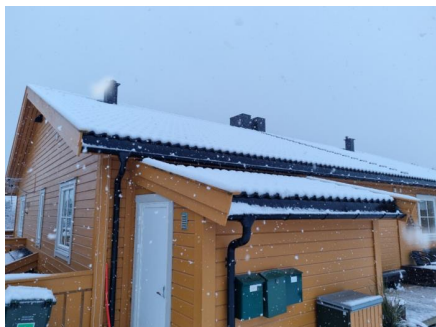
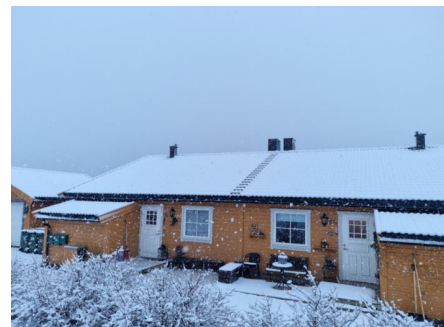
TE 2 Nedløp og beslag

- Det bør lages system for bortledning av vann fra taknedløp ved grunnmur.
- Pipehatt bør monteres for å hindre vann å trenge ned i pipen. Det kan medføre ytterligere skade på pipe og i tillegg føre til vannlekkasjer i rom med sotluke.

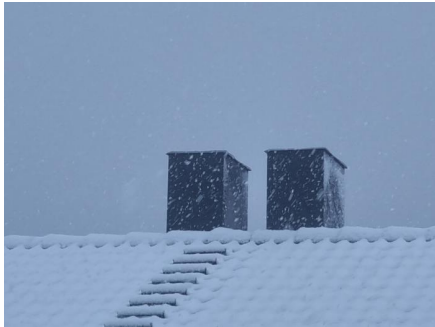
Mangler pipehatt på pipeinndekning

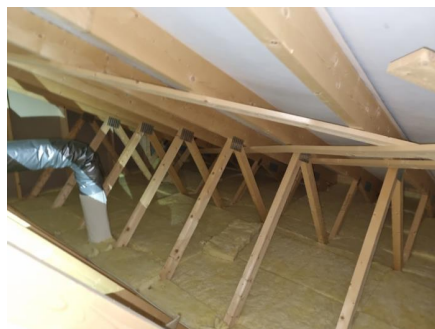
Oversikt kryploft. Lagt til grunn pustende undertak ved vurdering av ventilering

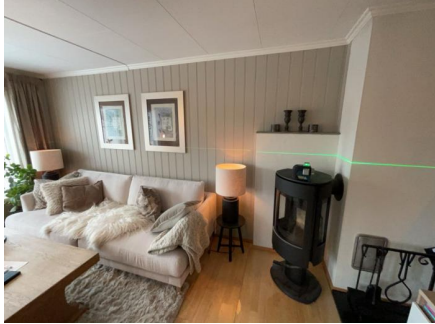
1. etasje
Plassering av laser ved kontroll av stue. Det er målt 7 mm høydeforskjell gjennom rommet. TG 1

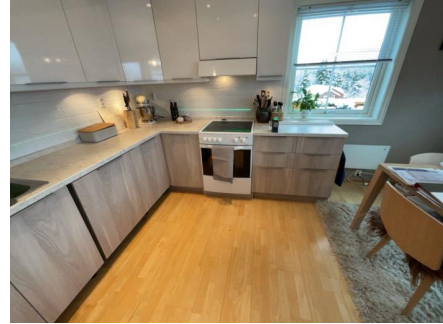
1. etasje
Plassering av laser ved kontroll av kjøkken. Det er målt 7 mm høydeforskjell gjennom rommet. TG 1

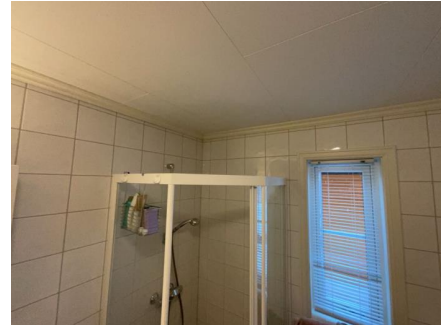
- Det er påvist sprekker i fliser.
 - Det er vindu/dør med ikke fuktbestandige materialer i våtsonen (ved vask, dusj, badekar, osv.), løsningen eller byggematerialet er uegnet
- Liten kantskade på en flis ved dusjarmtur inne i dusj.

Vindu er plassert i våtsone ved dusj

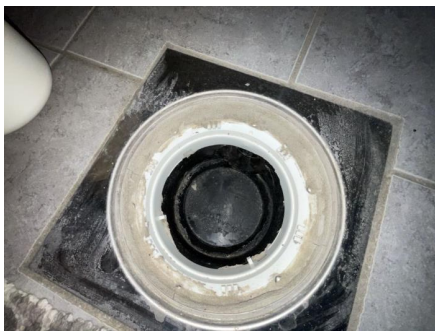
Sluk under servant hvor membran er synlig klemt under klemring. Bilde viser sluk uten slukpotte.

- Overvåk tilstanden jevnlig. For å få tilstandsgrad 0 eller 1 må tettesjiktet skiftes ut, men tidspunktet for når dette er nødvendig er vanskelig å si noe om.

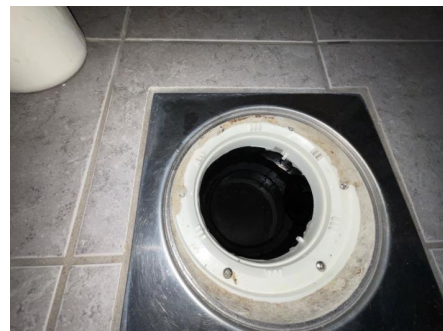
Sluk i dusj hvor membran er synlig klemt under klemring. Bilde viser sluk uten slukpotte.
