# Tilstandsrapport

Boligbygg med flere boenheter

Østre Strandgate 3, 4610 KRISTIANSAND S

Rapportdato: 05.05.2026

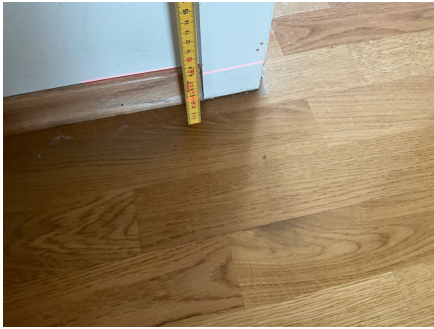
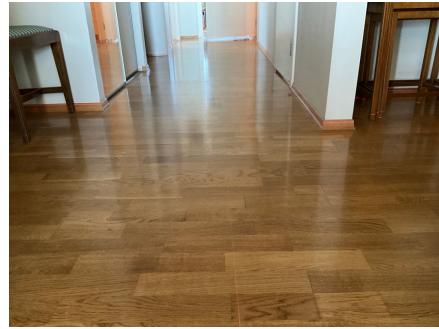
• Det er målt høydeforskjell på mellom 15-30 mm gjennom hele rommet. Tilstandsgrad 2 gis med bakgrunn i standardens krav til godkjente måleavvik.

Ujevnheter i etasjeskille er normalt, avviket vil kunne gjøre at det oppstår knirk i gulvet. Oppretting ved nytt gulv må påregnes.

• For å få tilstandsgrad 0 eller 1 må høydeforskjeller rettes opp. Ytterligere undersøkelser må foretas for å få kartlagt omfanget for utbedring.

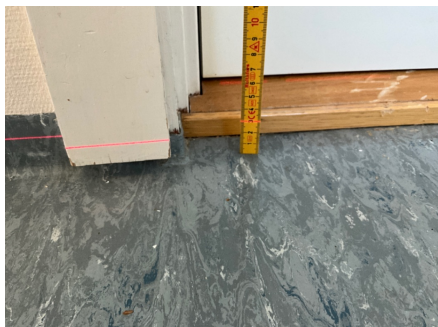
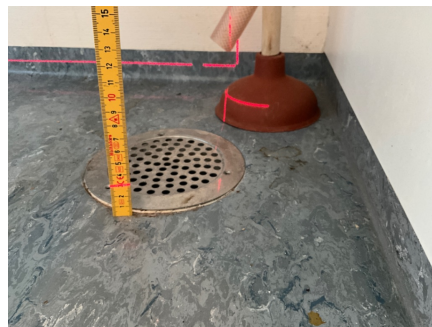
Belegget vurderes å være fra byggeår. Overflaten fremstår stedvis bulkete og det registreres lokale hulrom under belegget. Forholdet indikerer fuktvandring i underlaget eller svekkelse av limforbindelsen mellom belegg og underliggende konstruksjon.

Svekket vedheft og hulrom under belegget kan medføre redusert funksjon som fuktsperre. Dersom fukt trenger ned i konstruksjonen kan dette over tid føre til fuktskader i underliggende materialer.

Overflaten bør holdes under oppsikt. På bakgrunn av alder og registrerte forhold må det påregnes oppgradering av gulvoverflaten ved fremtidig rehabilitering av rommet.

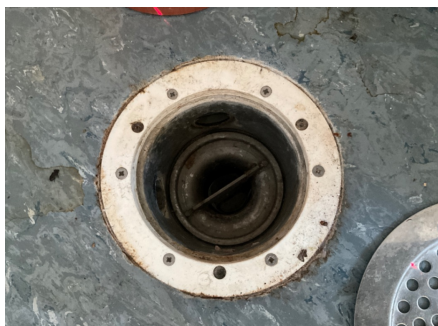
- Eldre sluk av støpejern er ofte utsatt for rust som kan medføre lekkasjer. Eventuelle lekkasjer kan medføre fuktskader på tilliggende konstruksjoner.
  - Det er viktig å merke seg at levetiden til en membran varierer basert på kvalitet, installasjon og bruk. Eldre membraner kan bli sprø og sprekke opp, noe som fører til at de mister sin vanntettende funksjon. Dette kan resultere i vannlekkasjer gjennom vegger og gulv og fuktskader.
- Sprekker i membran oppstår typisk i overgang mellom sluk - gulv og i overganger ved døren. Hull i dette område vil kunne føre til skader i konstruksjonen.

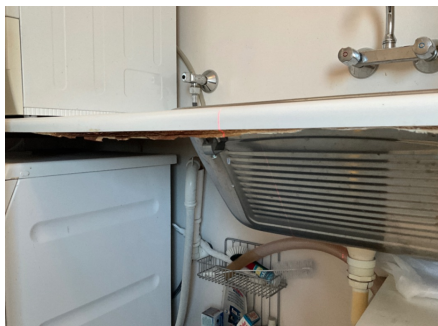
- Det er påvist skader på innredning.

- Lokal utbedring må utføres.

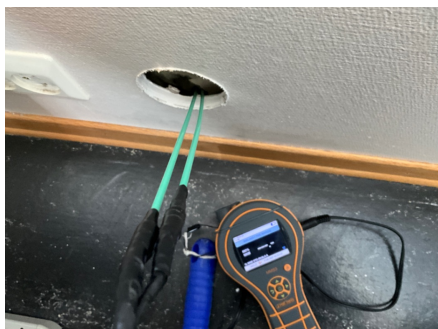
Hulltaking er foretatt uten å påvise unormale forhold. Hulltaking er foretatt i boden måling utført i bunnsvill under rør i rør skapet. Fuktvotemåling (vekt%) i konstruksjonen ble målt til under 6%, tørt.

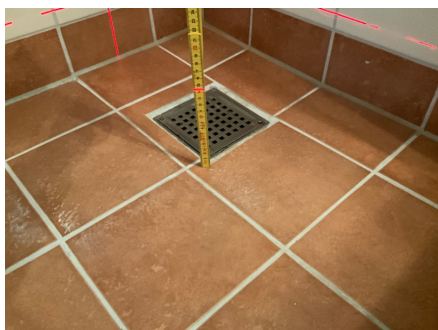
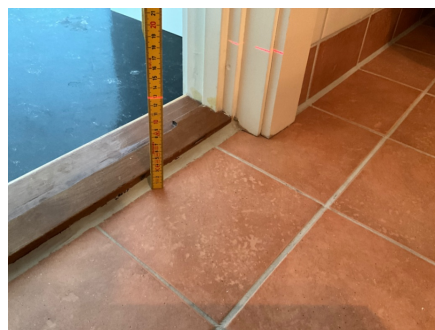
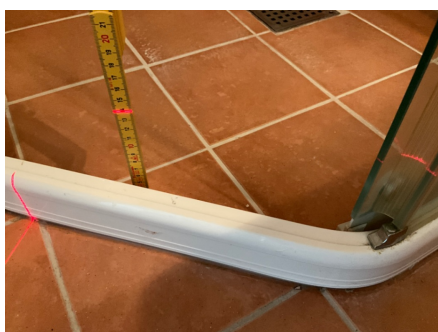
- Det er mulighet for at det kan forekomme vannlekkasje på våtrommet hvor vann ikke vil gå til sluk.
- Det er påvist at høydeforskjell fra topp slukrist til gulv/synlig topp membran ved dørterskel er mindre enn 25 mm.
- Det er påvist at noen fliser har bom (hulrom under).

- Eventuelt lekkasjevann fra utstyr utenfor dusjsone vil ikke ha en naturlig vei til sluket. Dette kan føre til at vann samler seg på gulvet og potensielt renner ut av rommet eller trenger inn i konstruksjonen.
- Selv om bom eller hullyd ikke alltid er et umiddelbart problem, bør det overvåkes nøye før eventuell utvikling i sprekker i flisfuger e.l. oppstår. Dette må en foreta tiltak for, for å begrense utviklingen.

Våtrom uten oppkant ved dør og med utilstrekkelig fall til sluk har økt risiko for at vann kan renne ut av rommet ved lekkasje eller utilsiktet vannsøl. Dette kan medføre fuktskader i tilstøtende rom og bygningskonstruksjoner.

Ved eventuell renovering av våtrommet anbefales det å etablere tilfredsstillende fall mot sluk samt tilstrekkelig høydeforskjell mellom topp membran ved dørterskel og sluk i henhold til gjeldende anbefalinger.

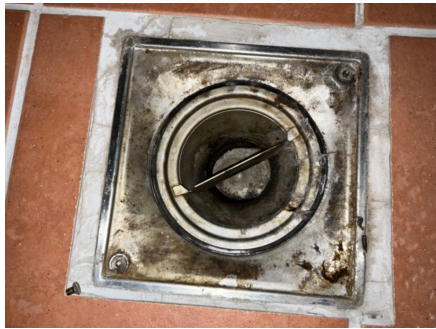
Det er ikke registrert synlige tegn til lekkasje eller fuktskade ved befaring. Hulltaking og fuktmåling i tilstøtende konstruksjon viste normale verdier. Manglende dokumentasjon på utførelse medfører redusert forutsigbarhet knyttet til membranens utførelse, detaljer rundt slukt og forventet levetid. Smøremembran er erfaringsmessig mer utsatt for utførelsesfeil enn prefabrikerte membransystemer, særlig i overgang mot sluk. Tilstandsgrad 2 settes på bakgrunn av manglende dokumentasjon og alder, samt behov for økt oppfølging i videre brukstid.

- Det er viktig å merke seg at levetiden til en membran varierer basert på kvalitet, installasjon og bruk. Eldre membraner kan bli sprø og sprekke opp, noe som fører til at de mister sin vanntettende funksjon. Dette kan resultere i vannlekkasjer gjennom vegger og gulv og fuktskader.
- Overvåk tilstanden jevnlig. For å få tilstandsgrad 0 eller 1 må slukløsningen skiftes ut og sannsynligvis må også membransjiktet skiftes/utbedres. Det er imidlertid vanskelig å si noe om tidspunktet for når dette er nødvendig.

Sprekker i membran oppstår typisk i overgang mellom sluk og gulv, hull i dette område vil kunne føre til skader i konstruksjonen.

Det anbefales jevnlig visuell kontroll av fuger, slukovergang og gjennomføringer. Ved fremtidig oppussing bør full utskifting av membran og sluk vurderes.

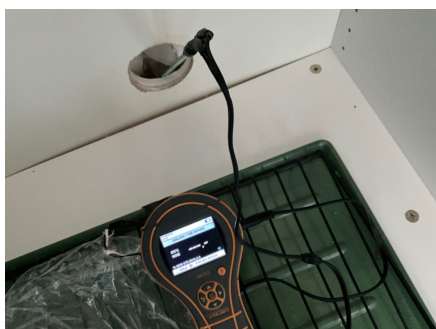
Hulltaking er foretatt uten å påvise unormale forhold. Hulltaking er foretatt i boden måling utført i bunnsvill mot badet. Fuktkvotemåling (vekt%) i konstruksjonen ble målt til under 6, tørt.

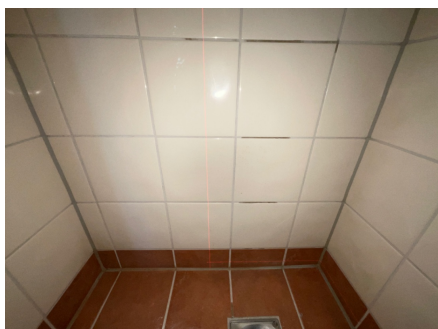
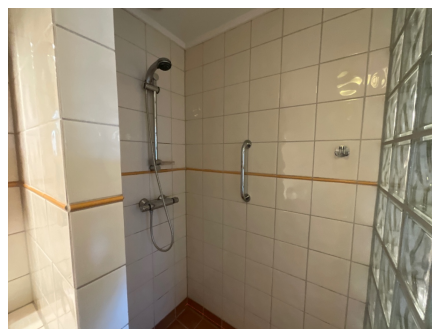
- Selv om bom eller hull lyd ikke alltid er et umiddelbart problem, bør det overvåkes nøye før eventuell utvikling i sprekker i flisfuger e.l. oppstår. Dette må en foreta tiltak for, for å begrense utviklingen.

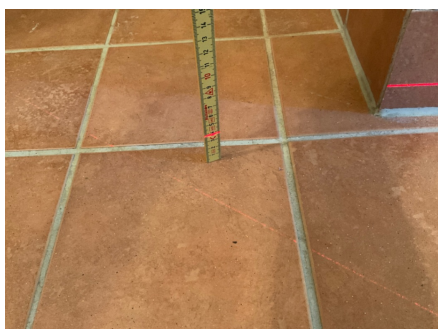
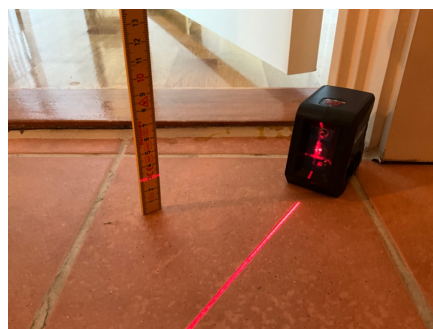
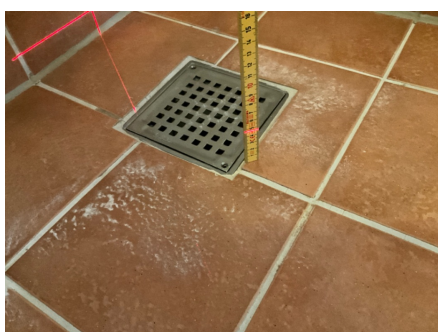
- Hovedkonsekvensen av utilstrekkelig høydeforskjell er økt risiko for at vann kan trenge ut av våtrommet og inn i tilstøtende rom. Dette kan føre til fuktskader i tiliggende konstruksjoner.

Våtrom uten oppkant ved dør og med utilstrekkelig fall til sluk har økt risiko for at vann kan renne ut av rommet ved lekkasje eller utilsiktet vannsøl. Dette kan medføre fuktskader i tilstøtende rom og bygningskonstruksjoner.

Ved eventuell renovering av våtrommet anbefales det å etablere tilfredsstillende fall mot sluk samt tilstrekkelig høydeforskjell mellom topp membran ved dørterskel og sluk i henhold til gjeldende anbefalinger.

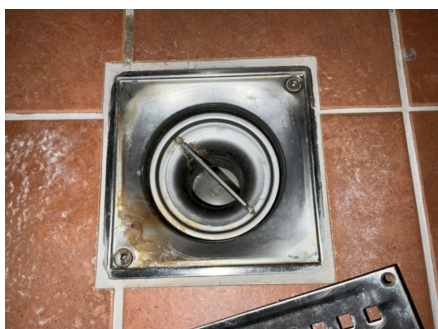
Det er ikke registrert synlige tegn til lekkasje eller fuktskade ved befaring. Hulltaking og fuktmåling i tilstøtende konstruksjon viste normale verdier. Manglende dokumentasjon på utførelse medfører redusert forutsigbarhet knyttet til membranens utførelse, detaljer rundt sluk og forventet levetid. Smøremembran er erfaringsmessig mer utsatt for utførelsesfeil enn prefabrikerte membransystemer, særlig i overgang mot sluk. Tilstandsgrad 2 settes på bakgrunn av manglende dokumentasjon og alder, samt behov for økt oppfølging i videre brukstid.

- Det er viktig å merke seg at levetiden til en membran varierer basert på kvalitet, installasjon og bruk. Eldre membraner kan bli sprø og sprekke opp, noe som fører til at de mister sin vanntettende funksjon. Dette kan resultere i vannlekkasjer gjennom vegger og golv og fuktskader.

Sprekker i membran oppstår typisk i overgang mellom sluk og golv, hull i dette område vil kunne føre til skader i konstruksjonen.

Det anbefales jevnlig visuell kontroll av fuger, slukovergang og gjennomføringer. Ved fremtidig oppussing bør full utskifting av membran og sluk vurderes.

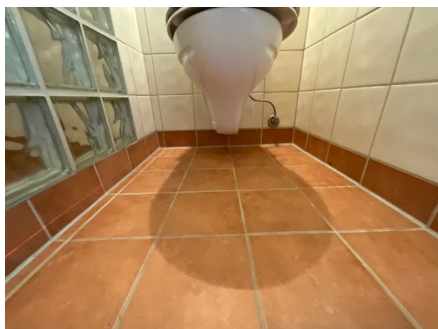
- Det er ikke påvist tilfredsstillende løsning for å synliggjøre lekkasje fra innebygget systerne.

- Uten dreneringsløsning/lekkasjesikring kan lekkasjer pågå over lang tid uten å bli oppdaget. Dette kan føre til omfattende fuktskader i omkringliggende byggematerialer.

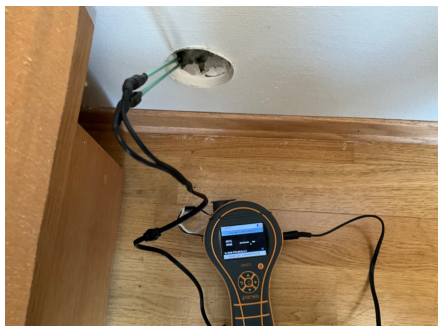
Hulltaking er foretatt uten å påvise unormale forhold. Hulltaking er foretatt ved/i soverommet måling utført i bunnsvill mot badet. Fuktkvotemåling (vekt%) i konstruksjonen ble målt til 6.
