# Tilstandsrapport

Fritidsbolig

Flatåskeiva 26, 3077 SANDE I VESTFOLD

Befaringsdato: 02.07.2025

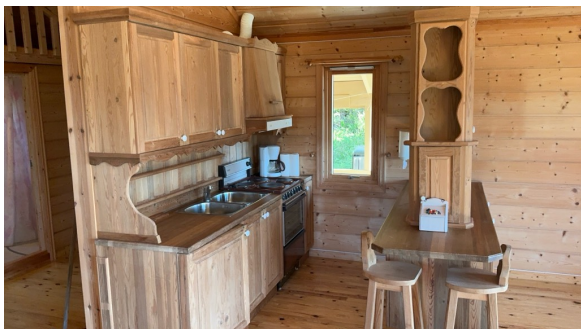
**Vurdering av avvik:**

- Det er avvik:

- Tiltak:

Utskifting av innredning bør påregnes. Konsekvens er av visuell og brukervennlig betydning.
