Flatåskleiva 26, 3077 SANDE I VESTFOLD

## **Sande - Hytte med flott utsikt mot Sandebukta og Kommersøya**

| Tilstandsrapport ..... | 30 |

Befaringsdato: 02.07.2025

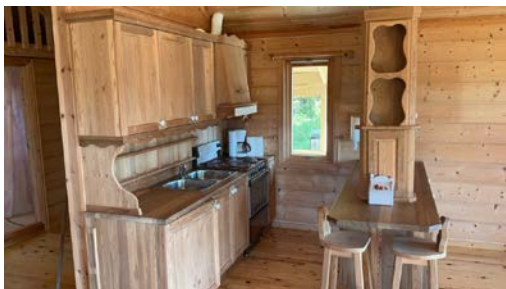
### 1. ETASJE > STUE/KJØKKEN

#### TG 2 Avtrekk
