Tilstandsrapport - NS 3600

Strømsbuveien 7L

4836 Arendal

Rapport kode: 504428

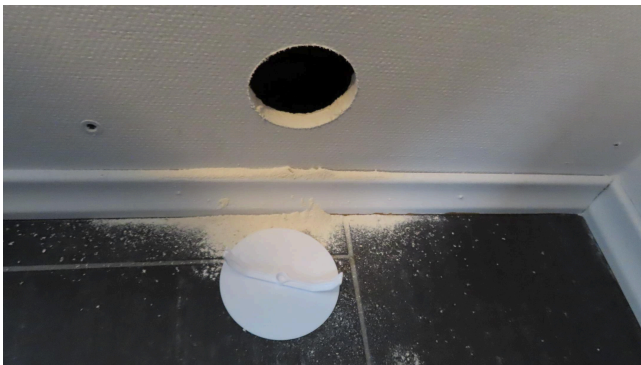
Kontroll utført i tilliggende konstruksjoner og selve rommet, ingen fukt målt ved beferingen.

Hulltaking er utført i fra gangen inne i skapet.

Hulltaking.

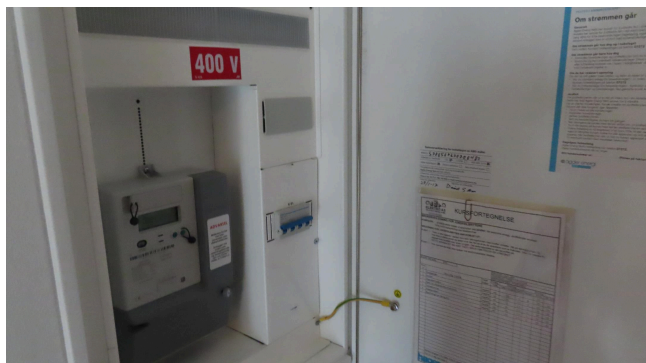
Sikringskap montert i gang på vegg øst ende syd.
Hovedsikring 25 ampere, 6 kurser.

Sikringskap.
