Tilstandsrapport

Boligbygg med flere boenheter

Nils Bays vei 80, 0855 OSLO

Befaringsdato: 20.06.2024

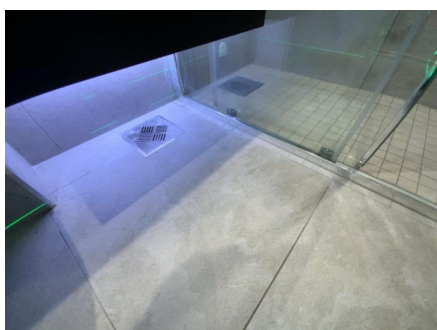
TE1 Sluk, membran og tettesjikt

Det er plastsluk og banemembran med dokumentert utførelse

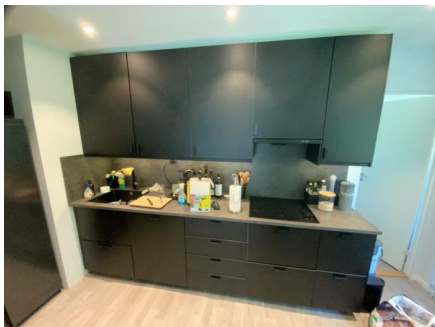
TG 1 Avtrekk

Det er kjøkkenventilator med avtrekk ut.

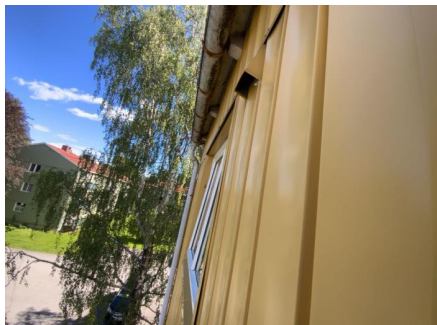
TE 2 Ventilasjon

Boligen har naturlig ventilasjon.

Det er ikke etablert ventiler i vinduer eller vegger. Med tanke på byggeåret er dette ikke uvanlig og luftingen var tenkt via vinduer. Det er synlig ventil i yttervegg der det var kjøkken og på soverom ved stue.

Det anbefales å etablere ventilspalte i vinduer den dagen disse skal skiftes. Åpne opp og sette inn ventiler innvendig der det opprinnelig er tiltenkt på tidligere kjøkken og ett soverom ved stue.

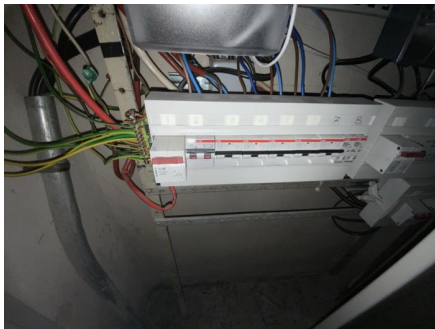
Det er gjort en rapport med el-kontroll på anlegget og oppdagte avvik er utbedret. Bolig og brannforebyggende kontrollrapport utarbeidet iht. NEK 405-2: 2020 avsnitt 8. Sjekklister utført 25.03.2024 av Laukas Elektriske AS.
