# Tilstandsrapport - NS 3600

**Trollvikveien 25**

**9307 Finnsnes**

**Rapport kode:** 805268  
**Opprettet:** 28.05.2025  
**Utskrift:** 17.06.2025

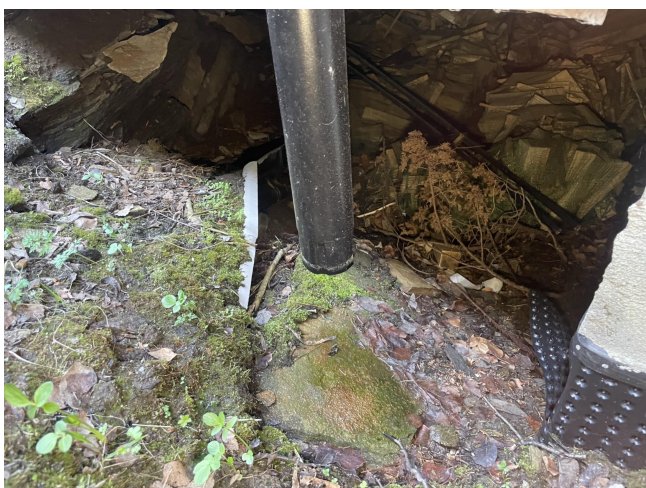
Nedløpsrørene er ikke riktig montert.

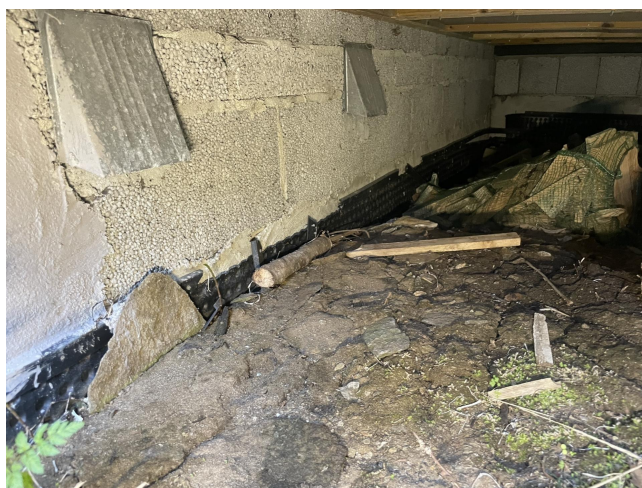
Det er motfall på terrenget, altså fall inn mot bygningen.

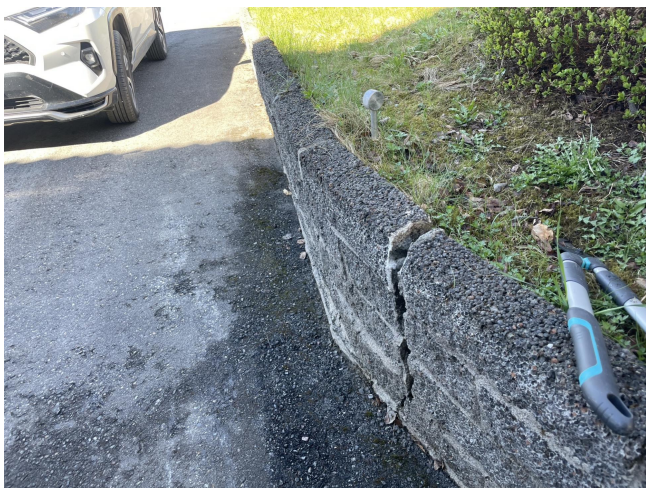
Muren er høyere enn 0,5 meter, men mangler rekkverk eller gjerde. Grunnen under muren er utilstrekkelig stabilisert, noe som har resultert i setningsskader.

Økt risiko for fallulykker, spesielt for barn og eldre. Setningsskader kan føre til ytterligere skjevheter eller sprekkdannelser i muren, og i verste fall sammenrasing.

Muren er høyere enn 0,5 meter, men mangler rekkverk eller gjerde.

Monter rekkverk eller gjerde i henhold til gjeldende krav for å ivareta sikkerheten. Undersøk grunnforholdene og gjennomfør nødvendig tiltak. Reparér eksisterende skader på muren etter at grunnen er stabilisert.

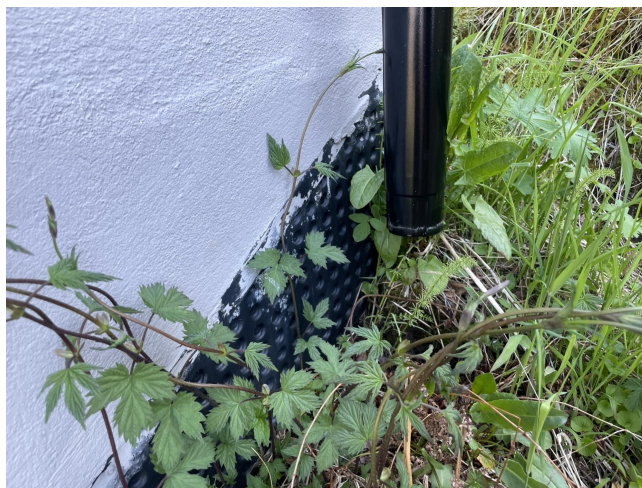
Nedløpsrørene er ikke riktig montert.

Grunnen under muren er utilstrekkelig stabilisert, noe som har resultert i setningsskader.

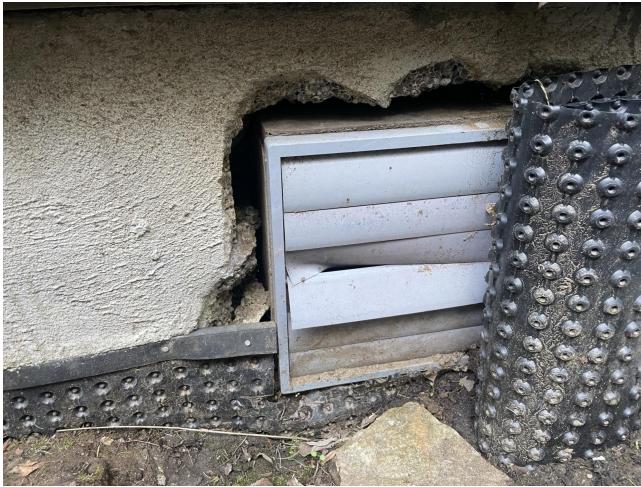
Dårlige gjennomføringer i mur kan gi lekkasjer og fuktskader i konstruksjonen.

Gjennomføringer i murkonstruksjon er ikke tilfredsstillende.

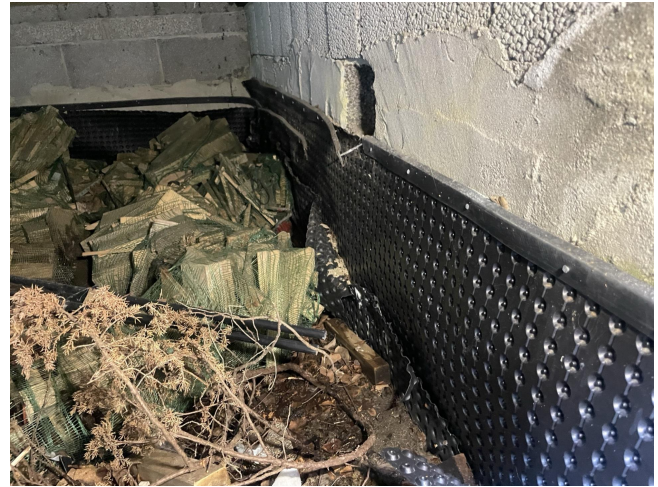
Manglende puss på Leca gjør konstruksjonen mer utsatt for vær og fukt, og kan redusere levetiden.

Manglende puss på Leca-konstruksjon.  
Gjennomføringer i murkonstruksjon er ikke tilfredsstillende.

Påfør puss på Leca-konstruksjonen for å beskytte mot fukt og slitasje.

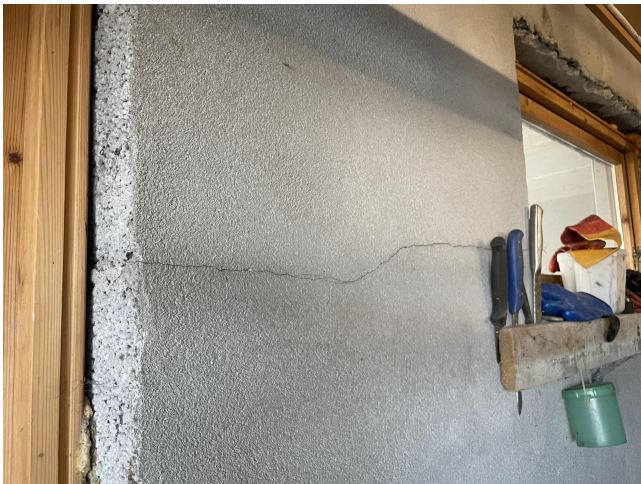
Det er riss i pussoverflaten til mur.

Riss i puss kan utvikle seg og føre til avskalling eller ytterligere vanninntrenging.

Reparer riss i puss og vurder overflatebehandling for beskyttelse.

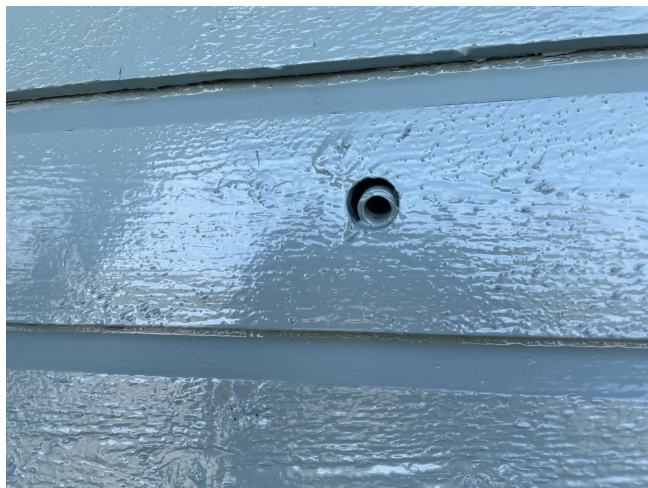
Brudd i kontinuerlig tettesjikt ved gjennomføringer (rør, kabler, ventiler).

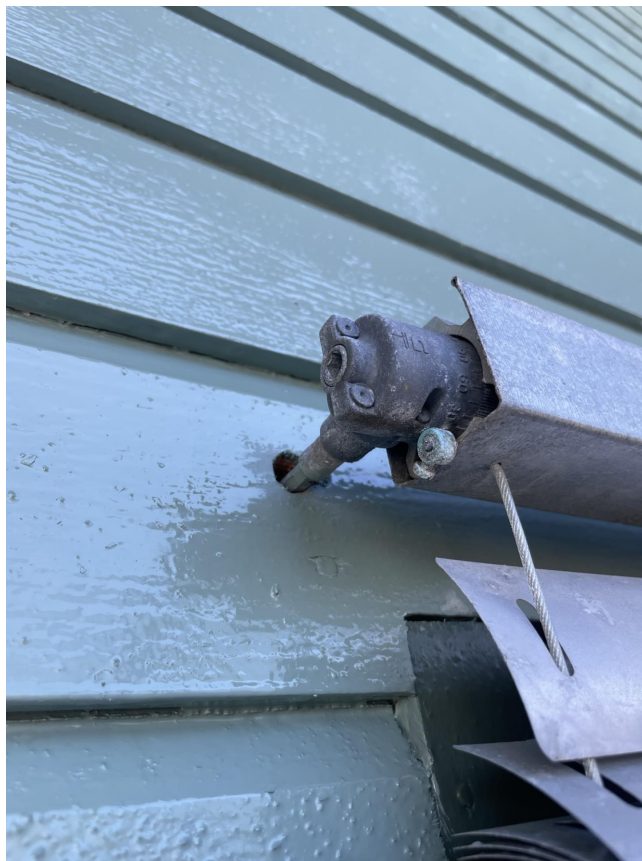
Brudd i kontinuerlig tettesjikt ved gjennomføringer (rør, kabler, ventiler).

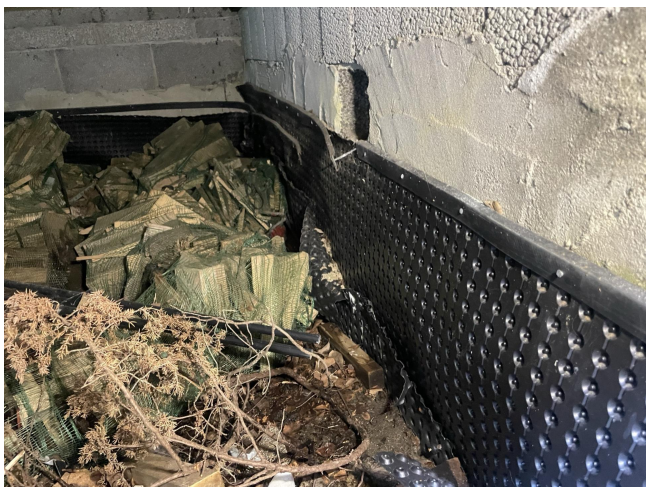
Dårlige gjennomføringer i mur kan gi lekkasjer og fuktskader i konstruksjonen.

Gjennomføringer i murkonstruksjon er ikke tilfredsstillende.

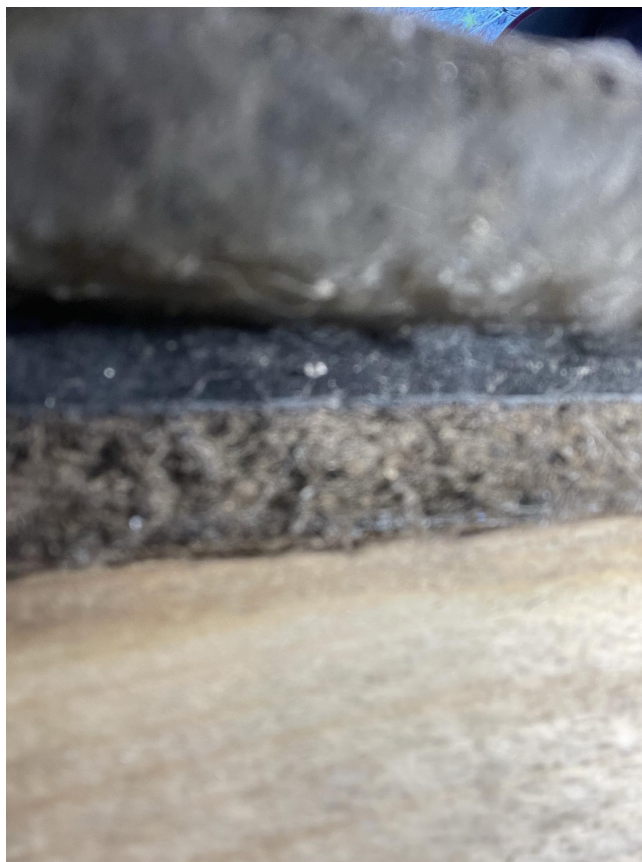
Dårlig lufting kan gi opphopning av fukt og dårlig inneklima.

Dårlig lufting bak kledning.

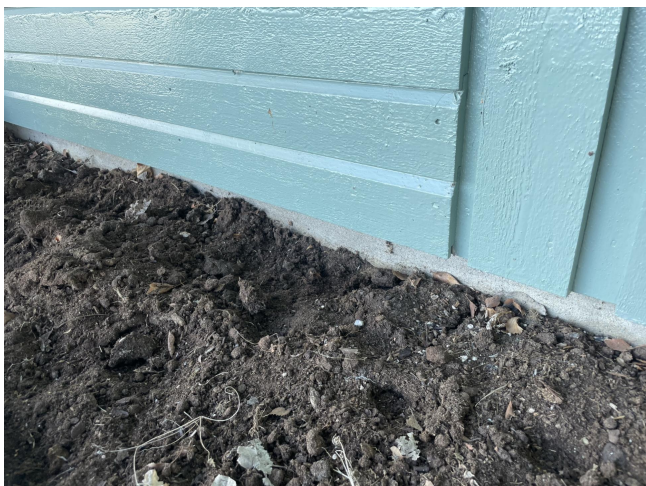
Økt risiko for fuktopptak og råteskader i nedre del av kledningen.

Kledning ligger for nært terreng.

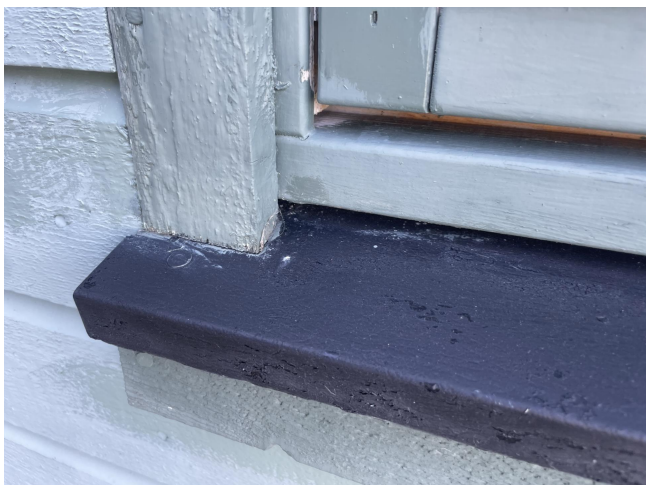
Manglende klaring mellom sidebord og beslag.

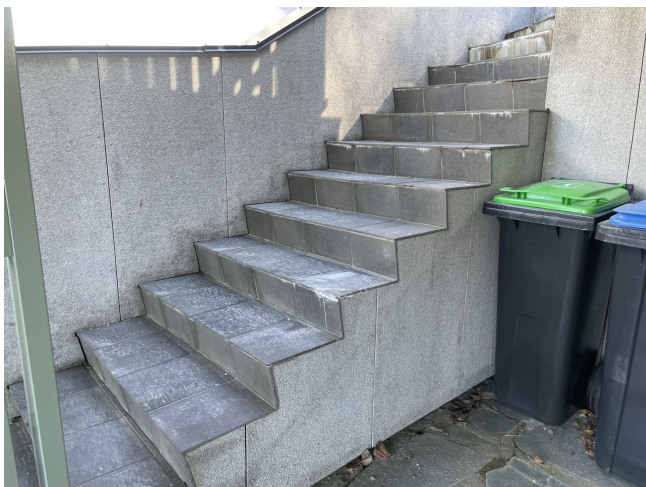
Økt risiko for fall og personskade, spesielt ved bruk i mørke eller glatte forhold.

Rekkverk og håndlist mangler på utvendig trapp fra veranda til terrengnivå.

Det må monteres rekkverk og håndlist i henhold til gjeldende krav for sikker bruk.

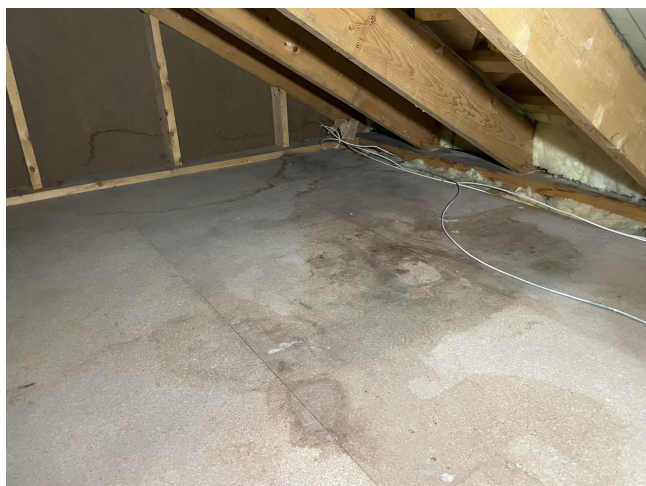
Fuktskjolder kan tyde på tidligere eller pågående fuktinntrenging, som kan føre til råte, mugg og skader på konstruksjonen.

Det er påvist fuktskjolder på gulv i mørkeloft.

Det bør gjennomføres videre undersøkelser for å avdekke årsaken til fuktskjoldene.

Konstruksjonen bør åpnes lokalt for å vurdere tilstand og eventuelle skader.

Eventuelle fuktkilder må utbedres, og skadde materialer bør skiftes ut.

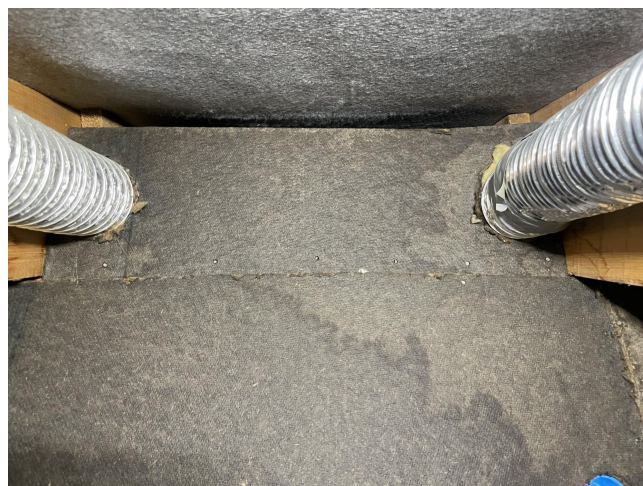
Det er påvist fuktskjolder på vegg i mørkeloft.

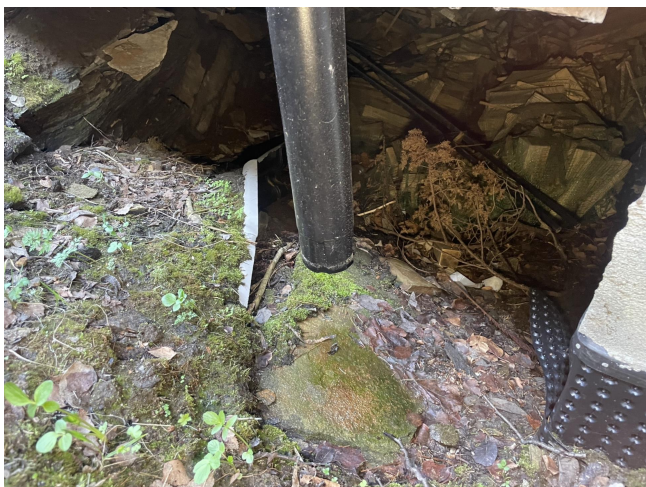
Risiko for vannsprut mot fasade og grunnmur, som kan føre til fuktskader over tid.

Vannet ledes ikke bort på en tilfredsstillende måte fra nedløpet.  
Det mangler bend som skal sikre korrekt føring av vannet bort fra bygningen.

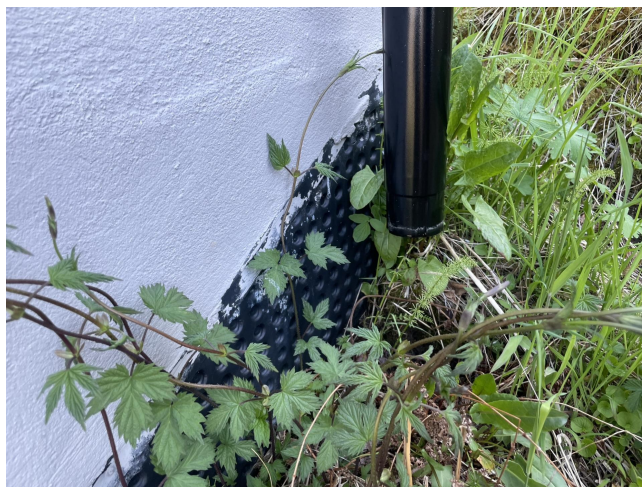
Vannet ledes ikke bort på en tilfredsstillende måte fra nedløpet.  
Det mangler bend som skal sikre korrekt føring av vannet bort fra bygningen.

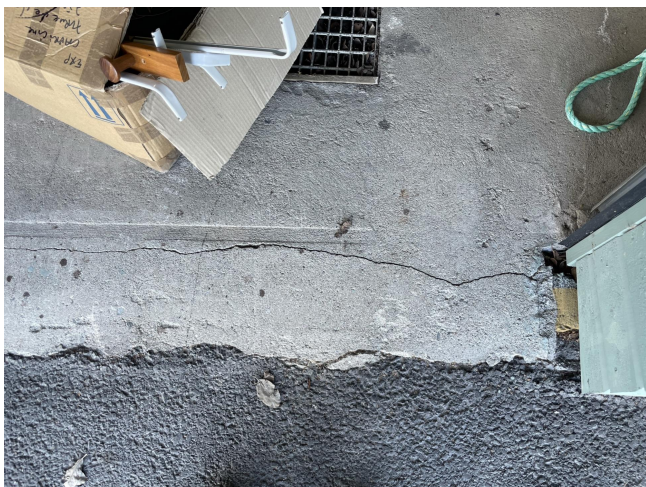
Sprekkene kan føre til redusert slitestyrke og økt risiko for fuktoptak og skader over tid.

Det er registrert sprekker og riss i betonggulvet.

Sprekkene bør vurderes nærmere for å avklare årsak og omfang. Eventuelle skader bør utbedres med egnet reparasjonsmørtel eller overflatebehandling.

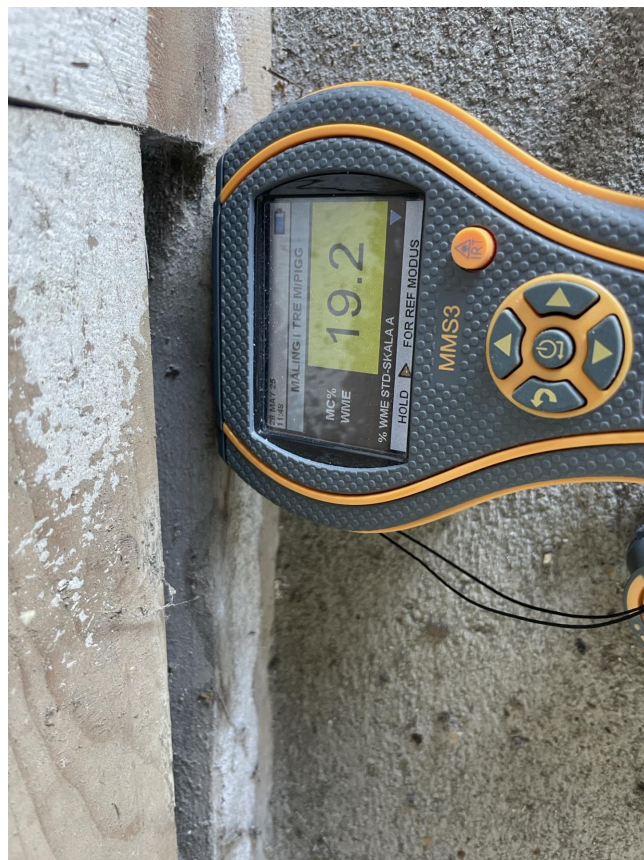
Vedvarende fukt kan føre til sopp- og råteskader i konstruksjonen.

Det er registrert fuktskjolder på trevegg mot boenhet.

Målt fukttinnhold i treverket er 19,4 %, noe som er over anbefalt grenseverdi for tørt treverk.

Undersøk og utbedre årsaken til fuktinntrengningen.

Vurder kontrollmåling etter tørkeperiode for å sikre at fuktverdiene er innenfor akseptabelt nivå.

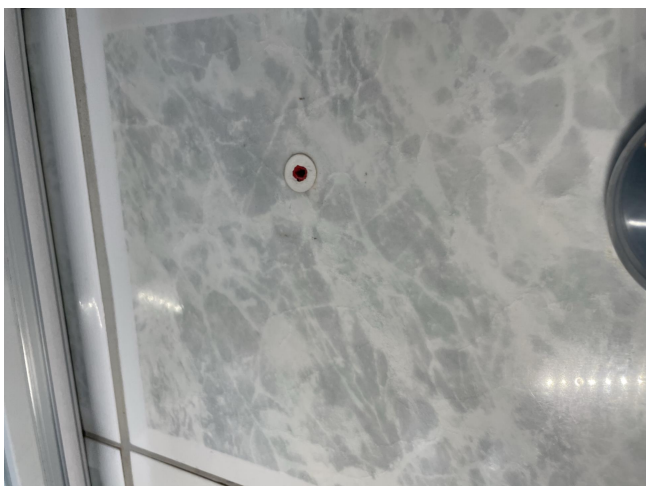
Hull etter tidligere installasjon i dusjens våtsone er ikke tett.

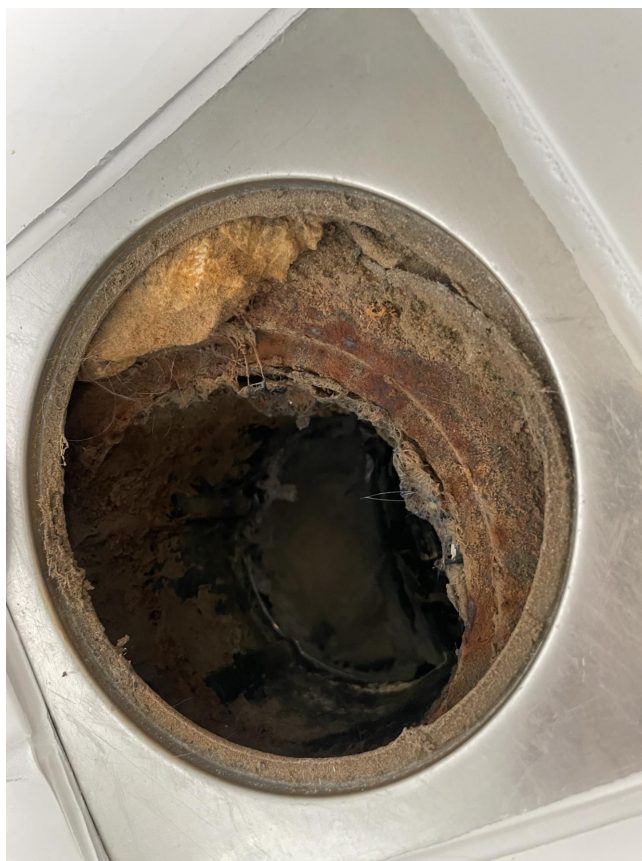
Vannet kan renne utenom sluket, noe som øker risikoen for fuktskader i konstruksjonen.

Sluk og rist ligger sideforskjøvet fra hverandre. Membran kan ikke påvises i sluk eller dokumentasjon.

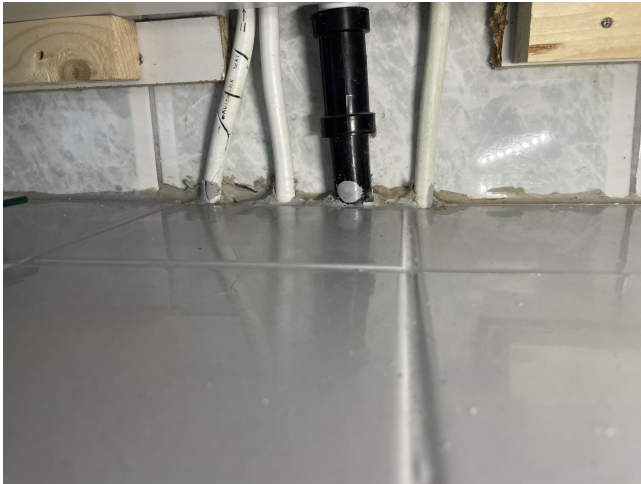
Gjennomføringer i våtsone på gulv er ikke korrekt utført.

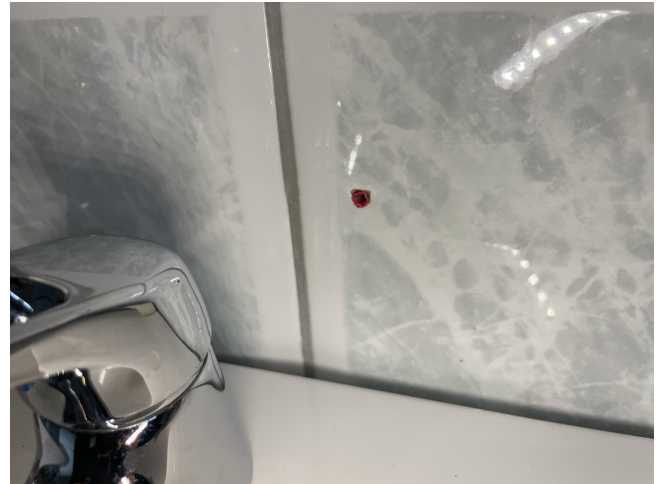
Hull etter tidligere installasjon i våtsone er ikke tettet.

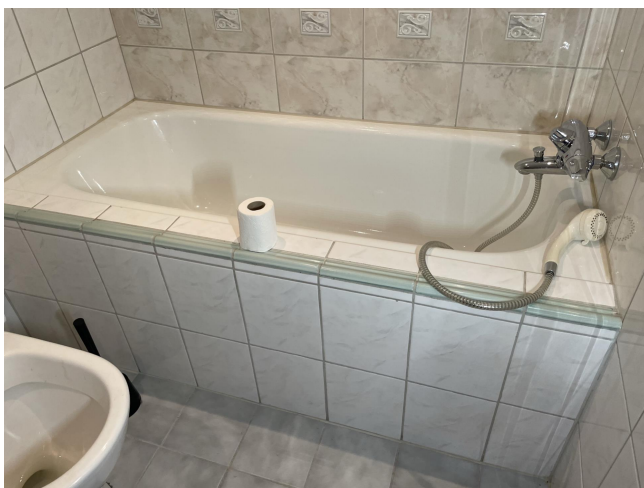
Ingen inspeksjonsluke eller tilgang til sluk under badekar.

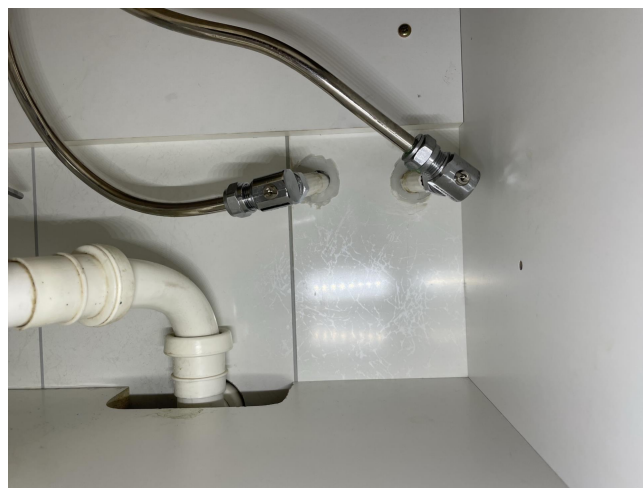
Feil utførte gjennomføringer i våtsone.

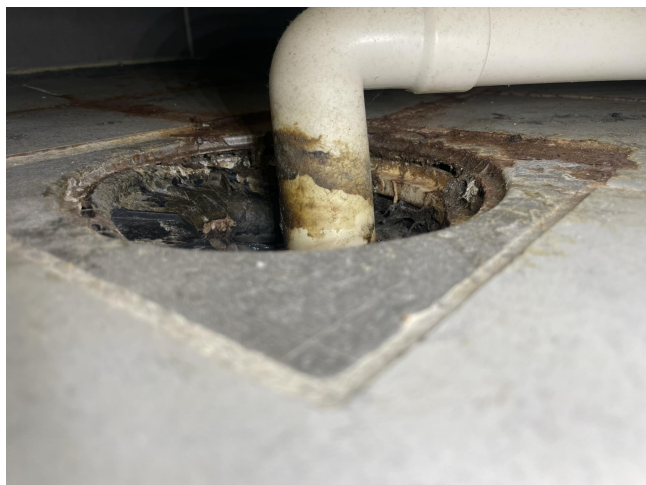
Membran kan ikke påvises i sluk eller dokumentasjon.

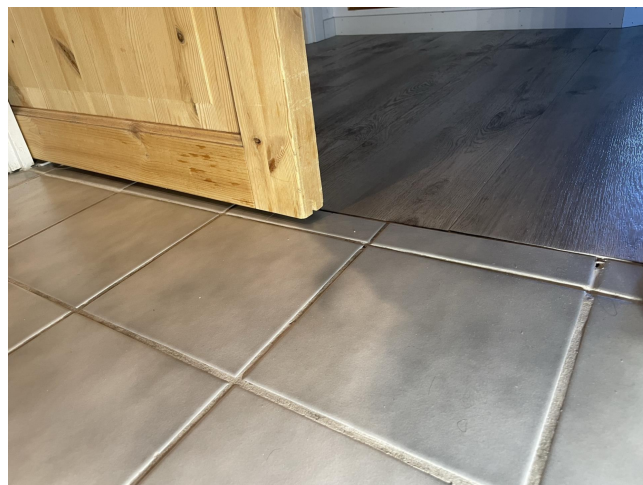
Økt risiko for vannlekkasjer og fuktskader i konstruksjonen.

Manglende oppkant ved dør for lekkasjevann.

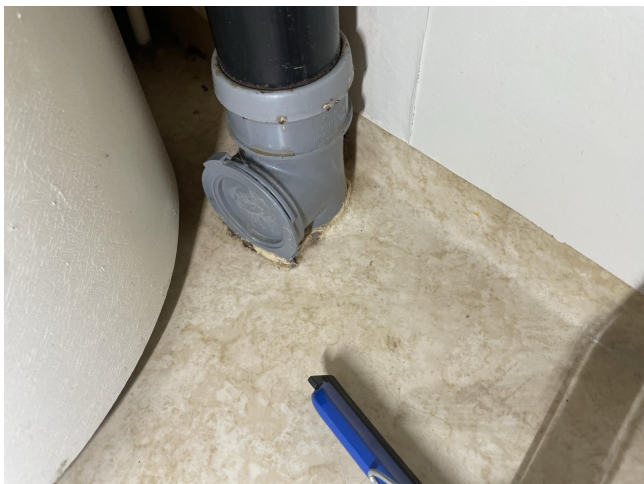
Det er registrert mindre skader på overflater.  
Gjennomføringer i våtsone gulv er ikke korrekt utført.

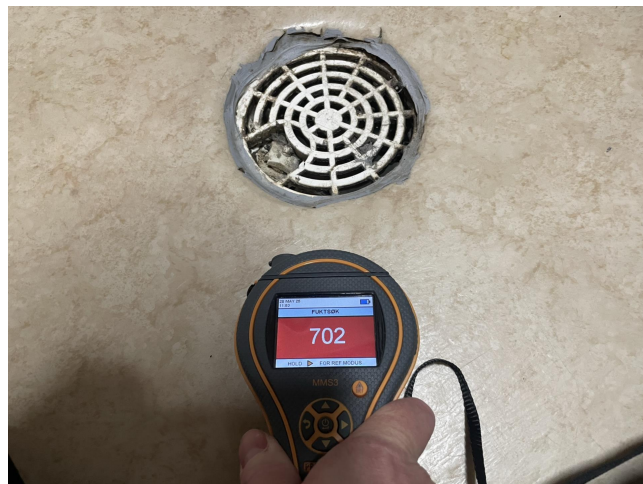
Fukt kan over tid føre til skader på materialer og konstruksjoner.

Det er registrert forhøyet fuktverdi i konstruksjonen.

Undersøke årsaken til den forhøyede fuktverdien og utbedre eventuelle skader.

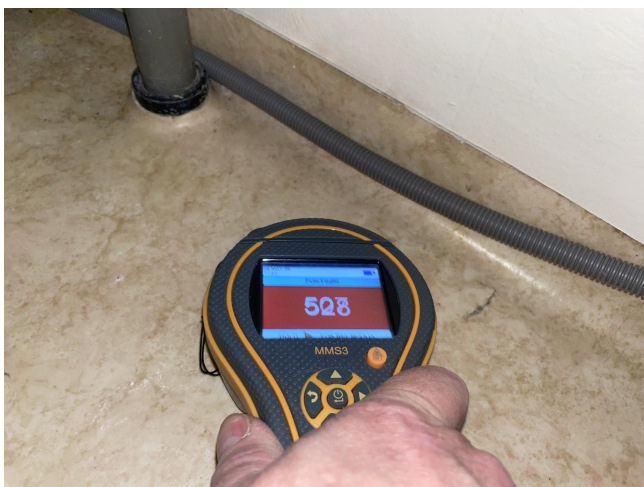
Gjennomføringer i våtsone gulv er ikke korrekt utført.  
Det er registrert forhøyet fuktverdi i konstruksjonen.

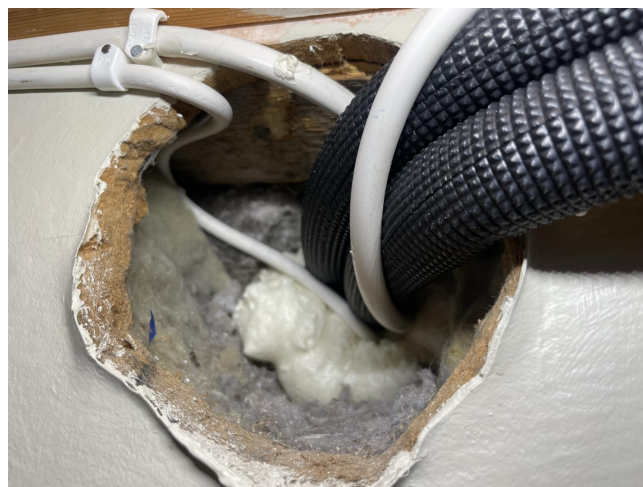
Skadene kan svekke overflatens evne til å motstå fukt, og øker risikoen for fuktskader over tid.

Det er registrert mindre skader på overflater, som hull, bulker og løs tapet.

Skadene bør utbedres snarest. Overflatene må repareres med fuktsikre materialer og i henhold til krav for våtrom.

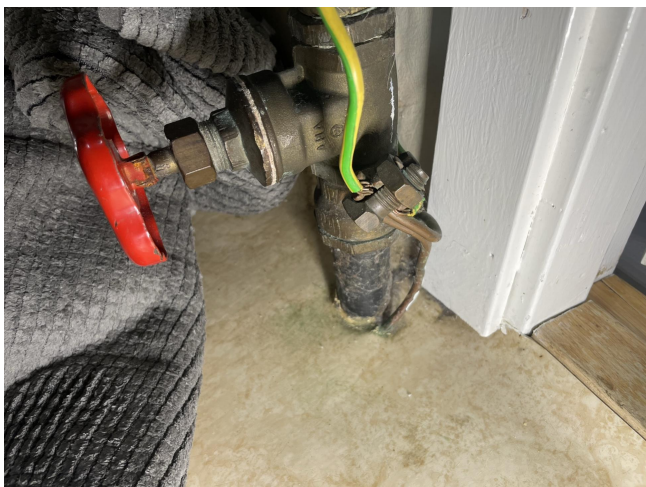
Gjennomføringer i våtsone gulv er ikke korrekt utført.

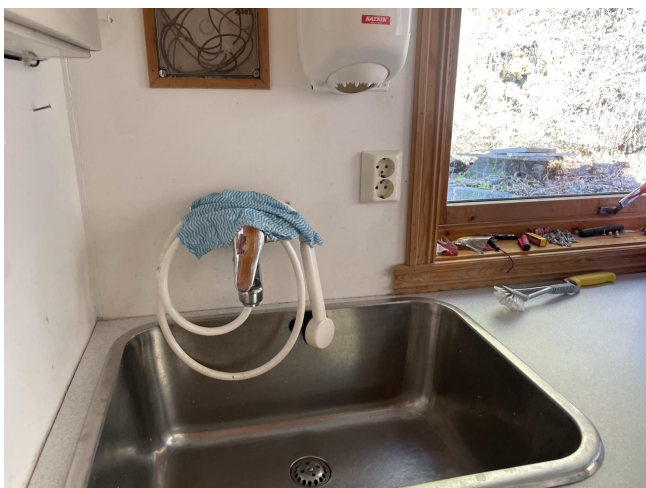
Manglende våtsonevegg

Etablere godkjent våtsonevegg med riktig membranløsning.  
Utbedre gjennomføringer i gulv i henhold til våtromsnormen.  
Montere tilstrekkelig oppkant ved dørterskel for å hindre vannlekkasje.  
Vurdere åpning av konstruksjon for kontroll av skjult membran.  
Innhente eller etterdokumentere fagmessig utførelse fra kvalifisert håndverker.

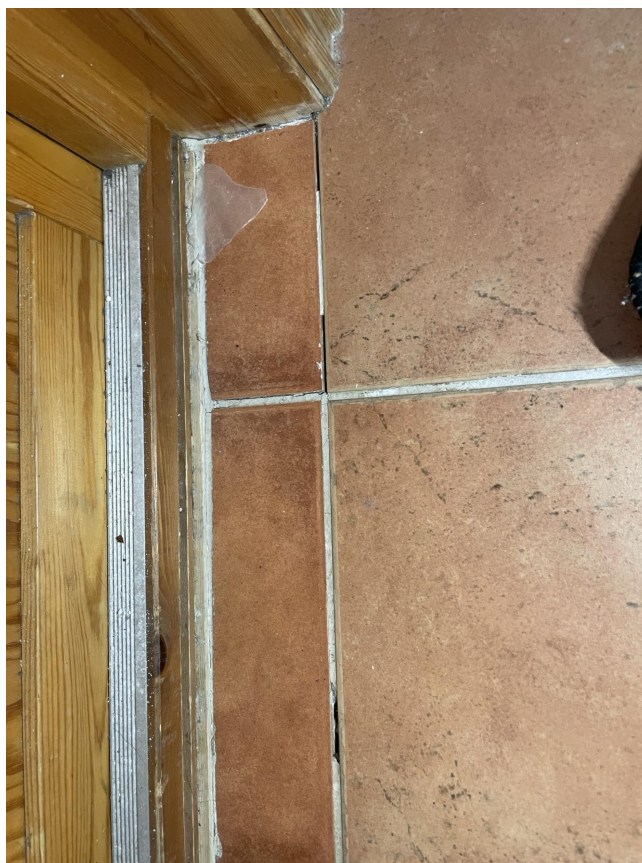
Overflateskader kan føre til redusert levetid og estetisk forringelse.  
Ulike produkter som ikke er compatible kan gi dårligere funksjon og økt risiko for skader.  
Manglende feielist og fuger kan føre til fuktinntrengning og vanskelig renhold.  
Løse fliser og bom kan føre til videre oppsprekking og fare for personskade.

Manglende feielist

Manglende fuger

Løse fliser

Bom registrert (hulrom under fliser)

Skadede overflater bør utbedres eller byttes ut.  
Uegnede produktkombinasjoner bør vurderes og eventuelt erstattes med compatible løsninger.  
Monter feielist og etterfyll manglende fuger.  
Løse fliser må festes på nytt, og områder med bom bør åpnes og legges om.

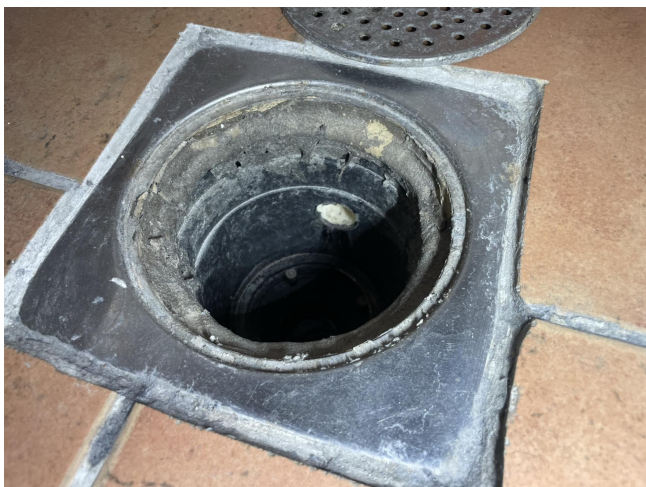
Økt risiko for fuktskader og lekkasjer.  
Skjulte feil kan føre til kostbare reparasjoner over tid.  
Manglende dokumentasjon gjør det vanskelig å vurdere kvalitet og ansvar.

Membran ligger skjult og kan ikke kontrolleres  
Ingen dokumentasjon på fagmessig utførelse

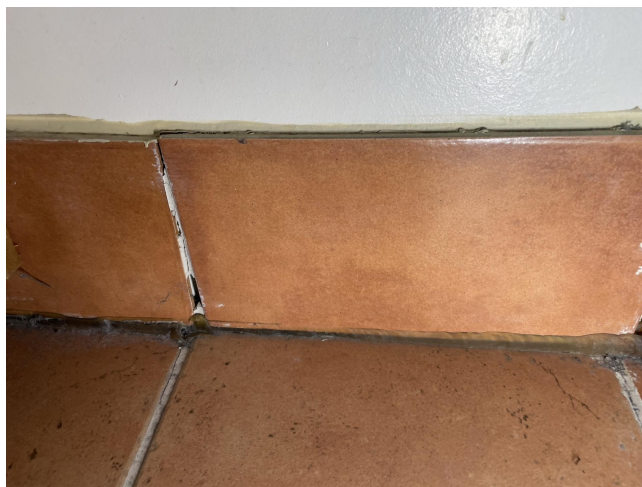
Manglende fuger

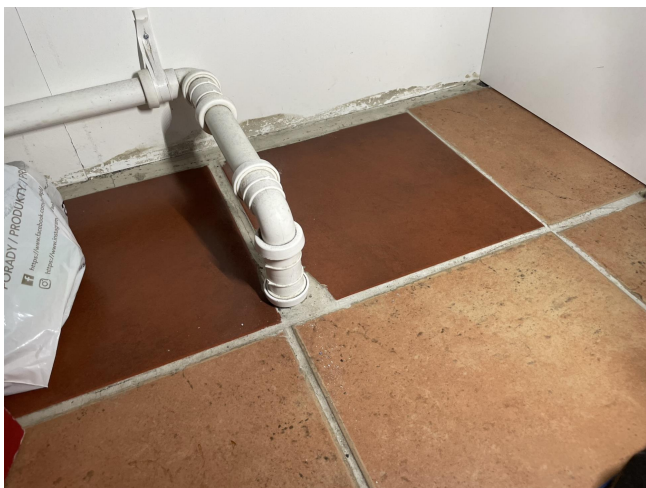
Feil utførte gjennomføringer i våtsonegulv

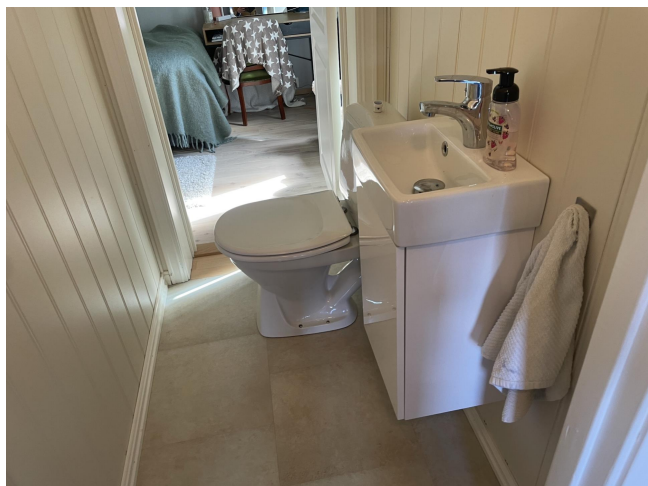
Det mangler mekanisk eller naturlig avtrekk på toalettrom.  
Det er ingen dokumentert luftgjennomstrømning i rommet.

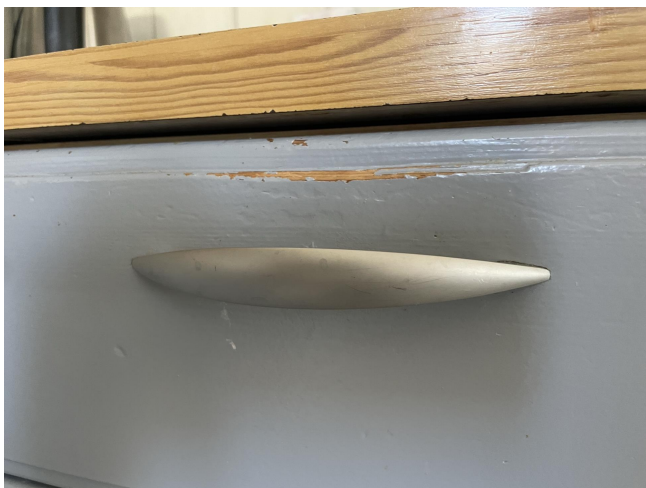
Nedslitte skufferfronter.

Vurder utskifting eller reparasjon av benkeplaten.  
Skapdører og skuffefronter bør enten overflatebehandles eller byttes ut.  
Eventuelt oppgrader hele kjøkkeninnredningen ved behov.

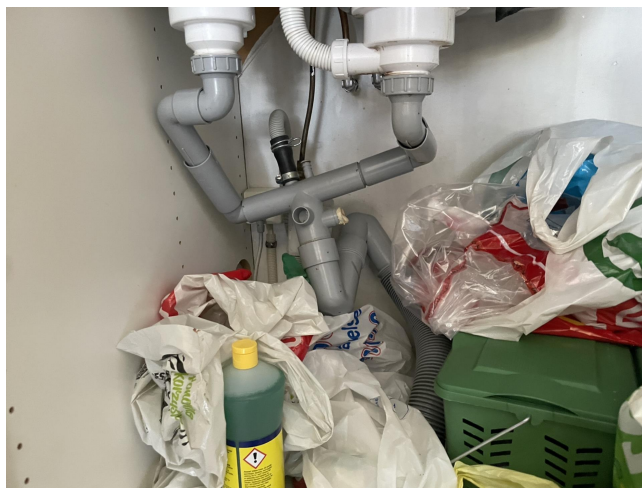
Løse deler og motfall på avløpsvann fra sidekum.

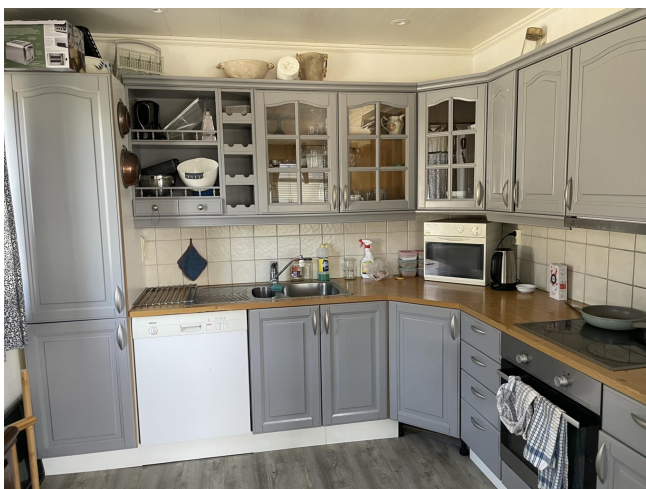
Skader på benkeplate.  
Nedslitte skapdører.  
Nedslitte skufferfronter.

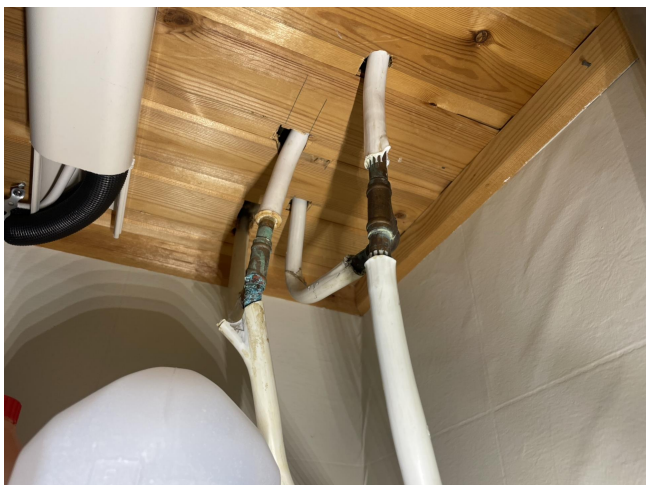
Det er registrert irr på kobberrør.

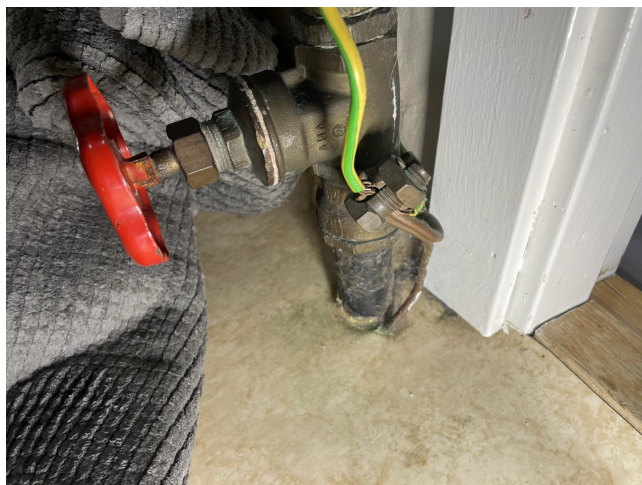
Eldre stoppekran med skrukobling er registrert. Stoppekransen viser tegn til slitasje og alder.

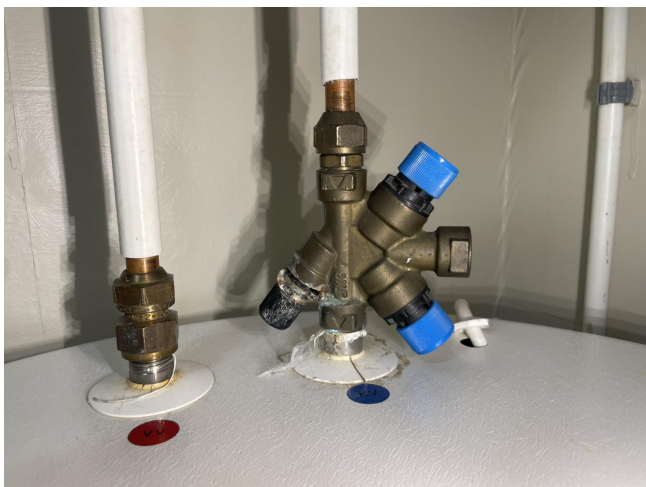
Det er registrert irr på koblinger.

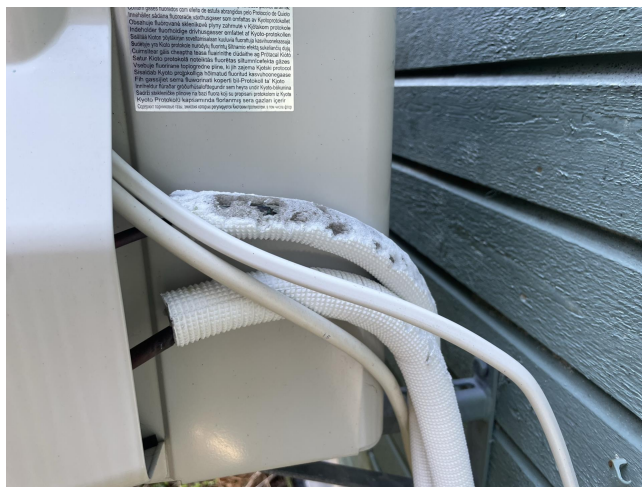
Det er registrert mindre skader på isolasjonen på rør til varmepumper.

Det foreligger ingen dokumentasjon på utført service på varmpumpeanlegget.

Skadet isolasjon bør utbedres for å sikre optimal drift. Det anbefales å innhente dokumentasjon på service, eller få gjennomført service av kvalifisert fagperson.

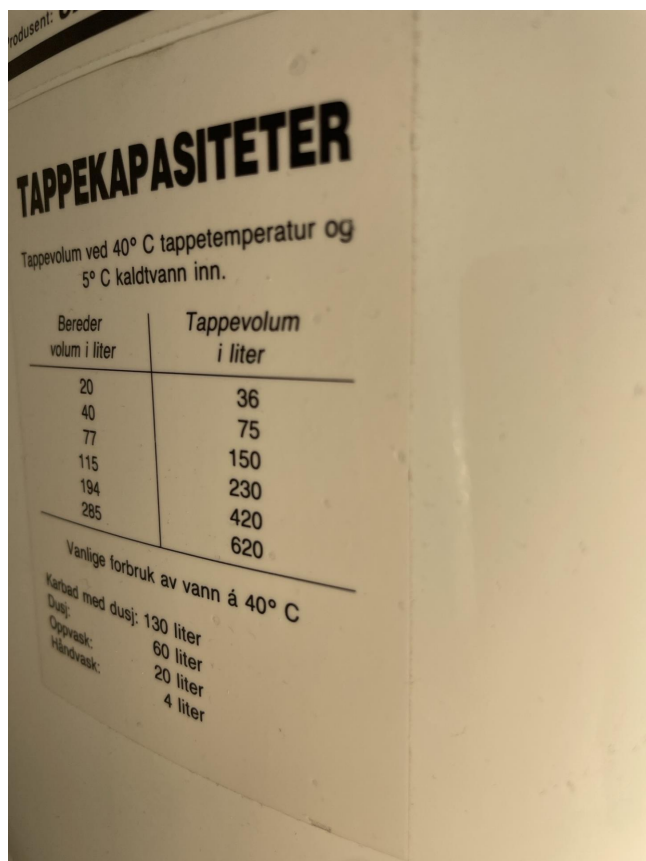
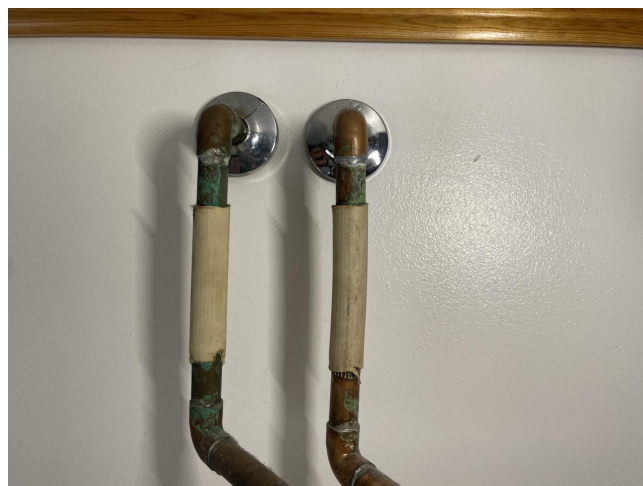
Det er registrert irr på kobberør.

Varmtvannsbereder er fra 1997.
