Trollvikveien 25, 9307 FINNSNES

**Stor og innholdsrik familiebolig  
med dobbelgarasje og carport -  
mulighet for utleie som generer  
svært gode leieinntekter**

| Tilstandsrapport ..... | 28 |

**Bygningssakkyndig**  
Raymond Meier

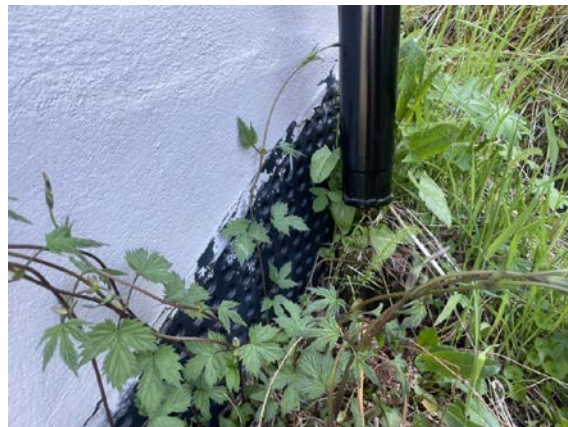
Muren er høyere enn 0,5 meter, men mangler rekkverk eller gjerde. Grunnen under muren er utilstrekkelig stabilisert, noe som har resultert i setningsskader.

Økt risiko for fallulykker, spesielt for barn og eldre. Setningsskader kan føre til ytterligere skjevheter eller sprekkdannelser i muren, og i verste fall sammenrasing.

Muren er høyere enn 0,5 meter, men mangler rekkverk eller gjerde.

Nedløpsrørene er ikke riktig montert.

Grunnen under muren er utilstrekkelig stabilisert, noe som har resultert i setningsskader.

Monter rekkverk eller gjerde i henhold til gjeldende krav for å ivareta sikkerheten. Undersøk grunnforholdene og gjennomfør nødvendig tiltak. Reparer eksisterende skader på muren etter at grunnen er stabilisert.

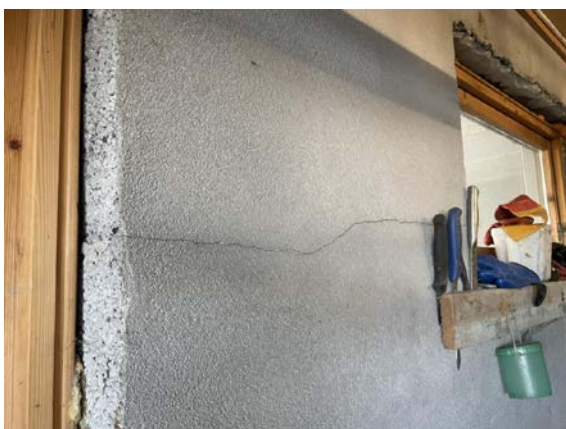
Det er riss i pussoverflaten til mur.

Riss i puss kan utvikle seg og føre til avskalling eller ytterligere vanninntrenging.

Reparer riss i puss og vurder overflatebehandling for beskyttelse.

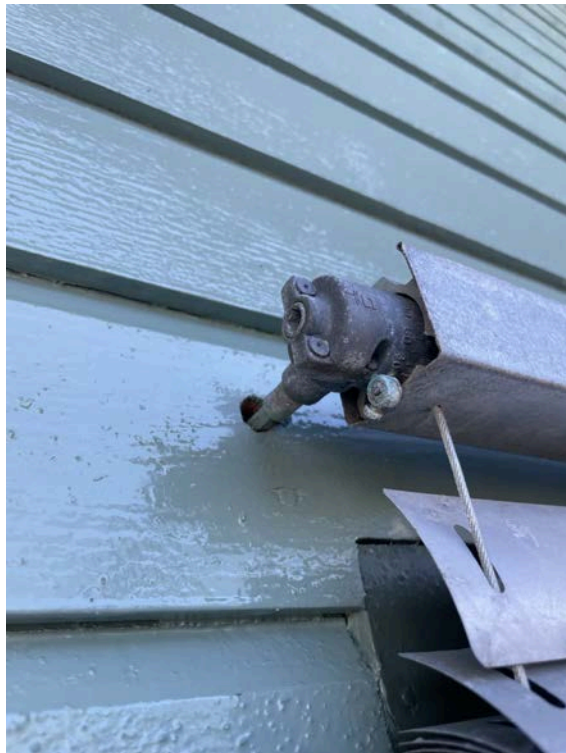
Brudd i kontinuerlig tettesjikt ved gjennomføringer (rør, kabler, ventiler).

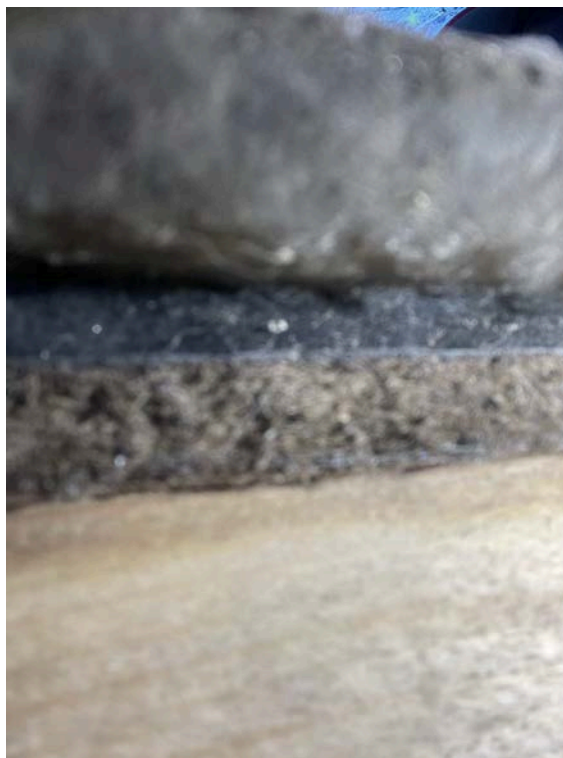
Gjennomføringer i murkonstruksjon er ikke tilfredsstillende.

Dårlig lufting bak kledning.

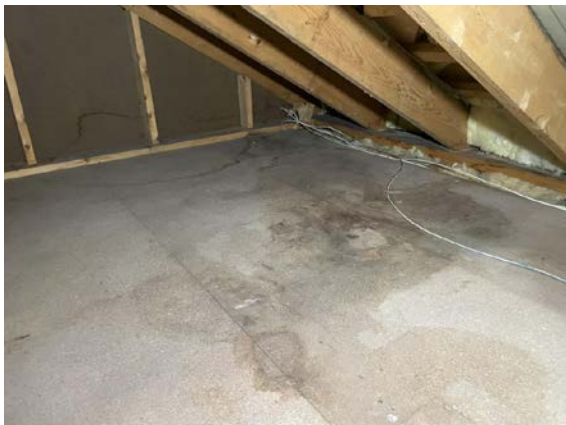
Fuktskjolder kan tyde på tidligere eller pågående fuktinntrenging, som kan føre til råte, mugg og skader på konstruksjonen.

Det er påvist fuktskjolder på gulv i mørkeloft.

Det bør gjennomføres videre undersøkelser for å avdekke årsaken til fuktskjoldene.

Konstruksjonen bør åpnes lokalt for å vurdere tilstand og eventuelle skader.

Eventuelle fuktkilder må utbedres, og skadde materialer bør skiftes ut.

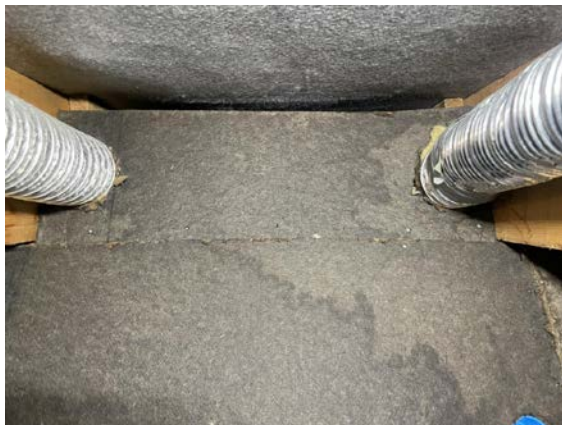
Det er påvist fuktskjolder på vegg i mørkeloft.

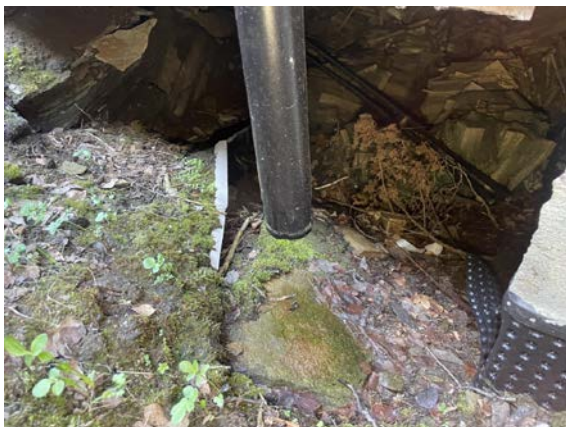
Risiko for vannsprut mot fasade og grunnmur, som kan føre til fuktskader over tid.

Vannet ledes ikke bort på en tilfredsstillende måte fra nedløpet.  
 Det mangler bend som skal sikre korrekt føring av vannet bort fra bygningen.

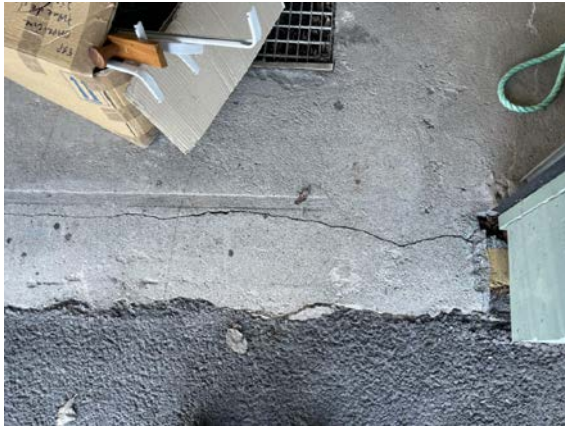
Sprekkene kan føre til redusert slitestyrke og økt risiko for fuktopptak og skader over tid.

Det er registrert sprekker og riss i betonggulvet.

Sprekkene bør vurderes nærmere for å avklare årsak og omfang. Eventuelle skader bør utbedres med egnet reparasjonsmørtel eller overflatebehandling.

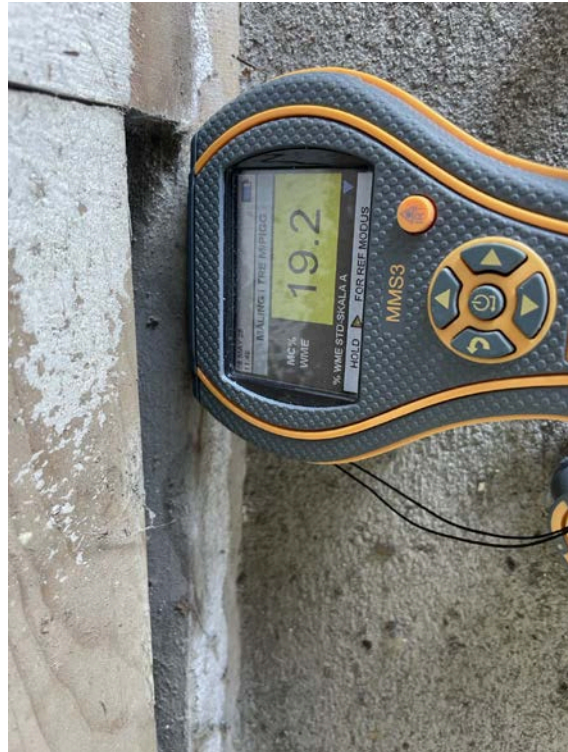
Vedvarende fukt kan føre til sopp- og råteskader i konstruksjonen.

Det er registrert fuktskjolder på trevegg mot boenhet.

Målt fuktinnhold i treverket er 19,4 %, noe som er over anbefalt grenseverdi for tørt treverk.

Undersøk og utbedre årsaken til fuktinntrengningen.

Vurder kontrollmåling etter tørkeperiode for å sikre at fuktverdiene er innenfor akseptabelt nivå.

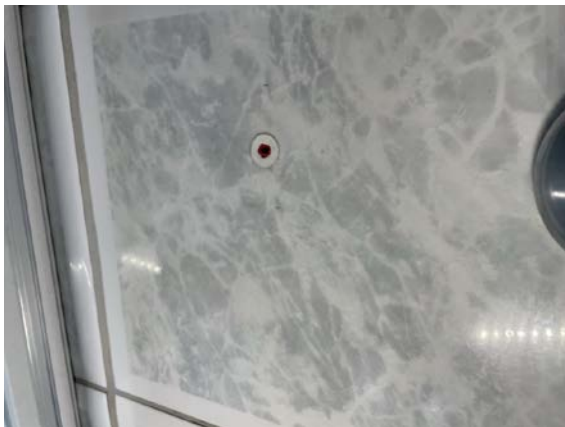
Hull etter tidligere installasjon i dusjens våtsone er ikke tettet.

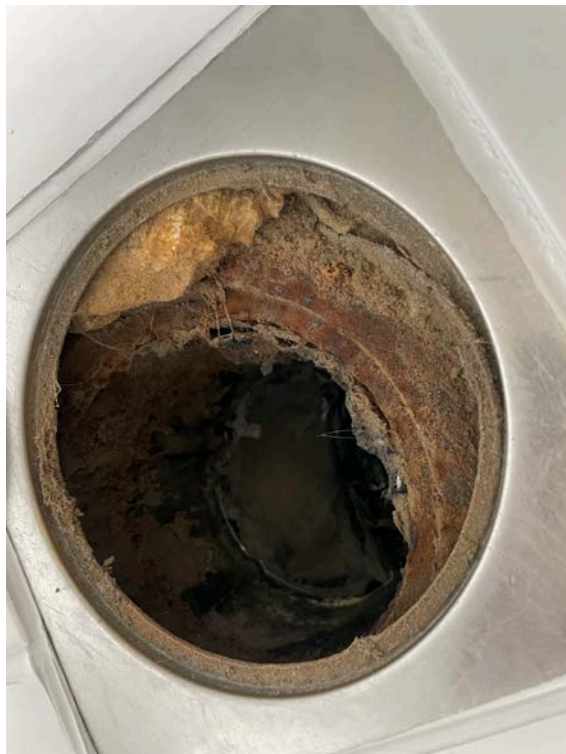
Sluk og rist ligger sideforskjøvet fra hverandre. Membran kan ikke påvises i sluk eller dokumentasjon.

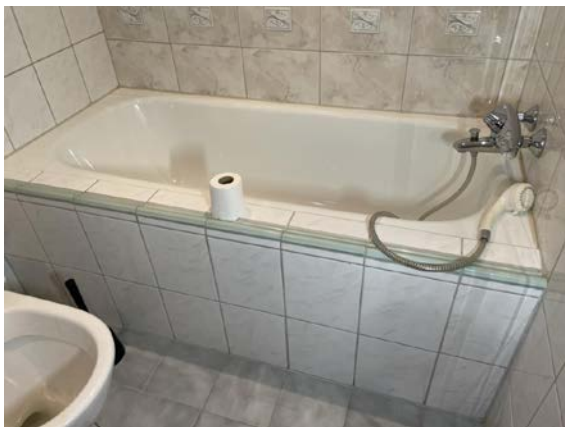
Økt risiko for vannlekkasjer og fuktskader i konstruksjonen.  
Skjulte skader kan utvikle seg over tid uten å bli oppdaget.

Ingen inspeksjonsluke eller tilgang til sluk under badekar.

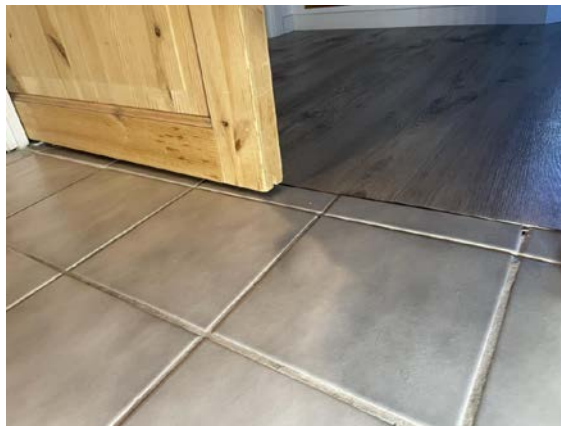
Manglende oppkant ved dør for lekkasjevann.

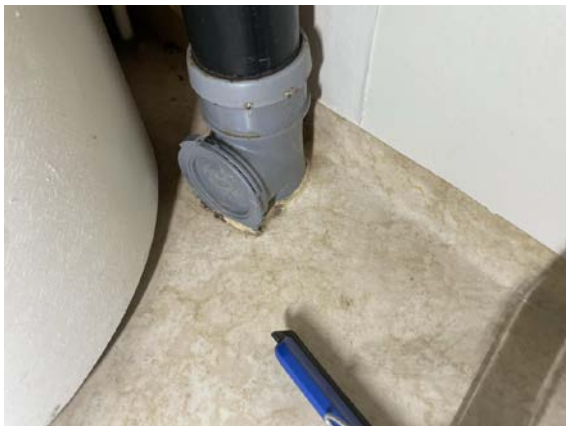
Det er registrert mindre skader på overflater.  
Gjennomføringer i våtsone gulv er ikke korrekt utført.

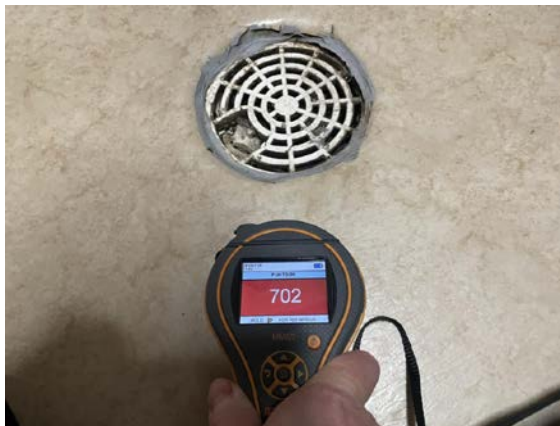
Økt risiko for vannlekkasjer og fuktskader i konstruksjonen.

Det er registrert forhøyet fuktverdi i konstruksjonen.

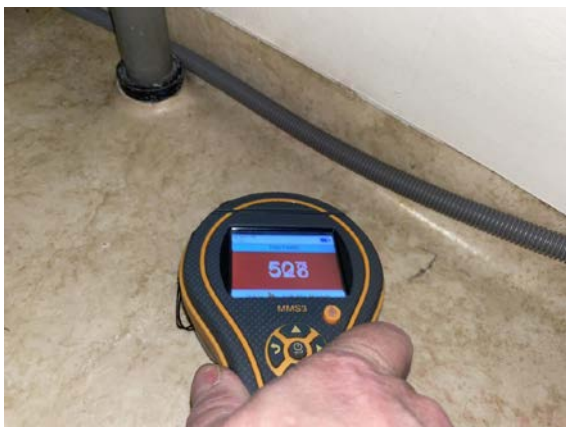
Gjennomføringer i våtsone gulv er ikke korrekt utført.  
Det er registrert forhøyet fuktverdi i konstruksjonen.

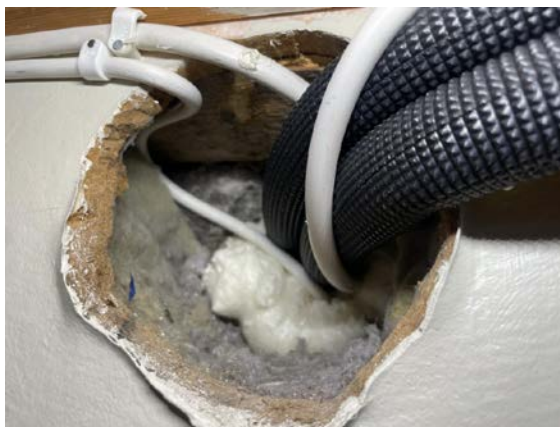
Skadene kan svekke overflatens evne til å motstå fukt, og øker risikoen for fuktskader over tid.

Det er registrert mindre skader på overflater, som hull, bulker og løs tapet.

Skadene bør utbedres snarest. Overflatene må repareres med fuktsikre materialer og i henhold til krav for våtrom.

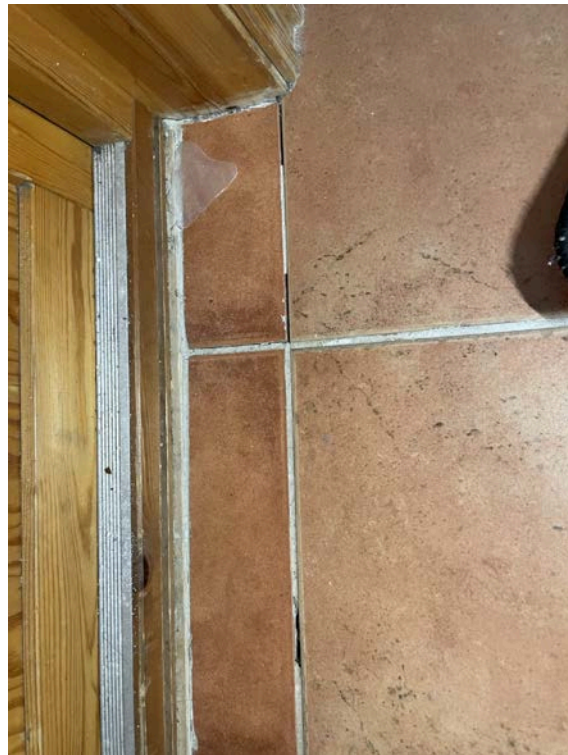
Manglende feielist  
Manglende fuger  
Løse fliser  
Bom registrert (hulrom under fliser)

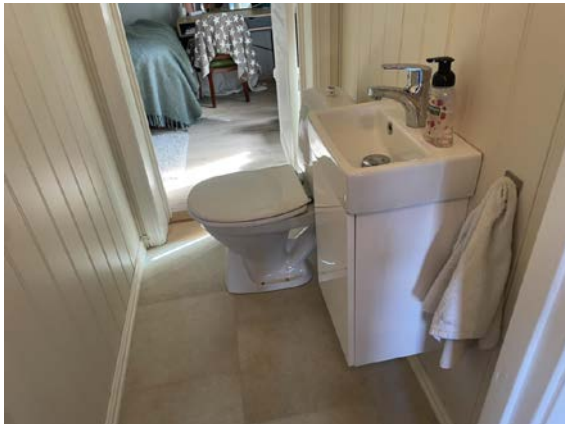
Det mangler mekanisk eller naturlig avtrekk på toalettrom.  
Det er ingen dokumentert luftgjennomstrømning i rommet.

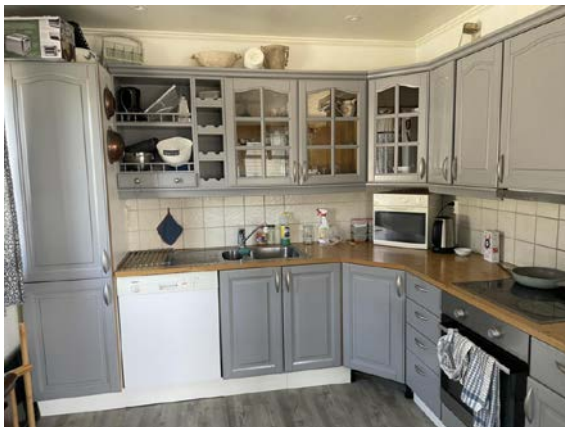
Skader på benkeplate.  
Nedslitte skapdører.  
Nedslitte skufferfronter.

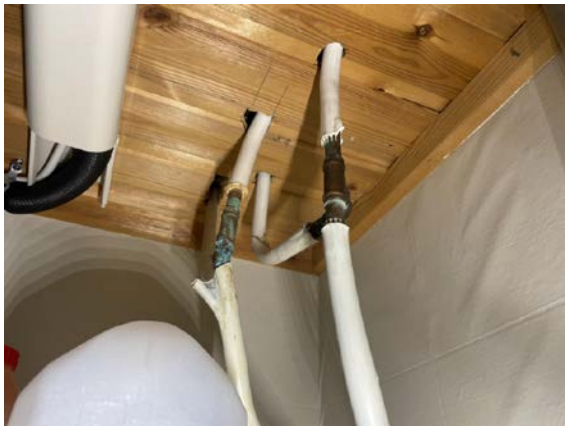
Det er registrert irr på kobberør.

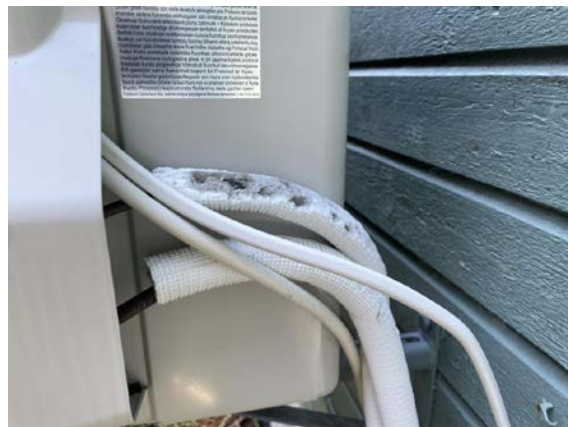
Det er registrert mindre skader på isolasjonen på rør til varmepumper.

Det foreligger ingen dokumentasjon på utført service på varmepumpeanlegget.

Skadet isolasjon bør utbedres for å sikre optimal drift. Det anbefales å innhente dokumentasjon på service, eller få gjennomført service av kvalifisert fagperson.

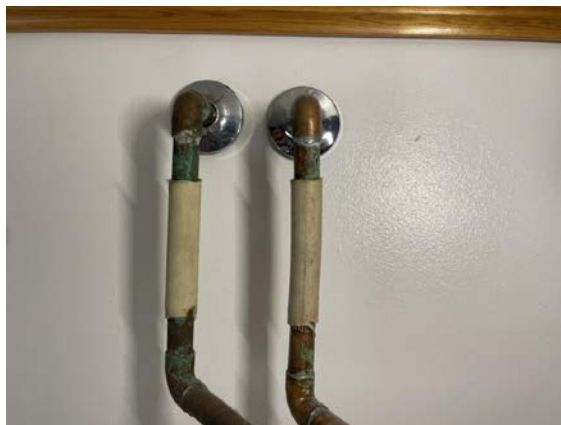
Det er registrert irr på kobberør.
