# Tilstandsrapport

Boligbygg med flere boenheter

Haretråkket 1 H, 1870 ØRJE

Oppdragsnr.: 21049-1853

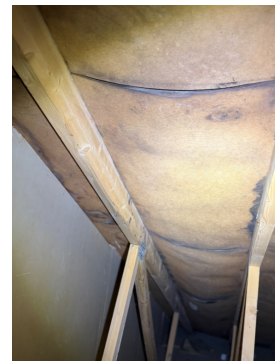
Det er begrenset/dårlig ventilering av takkonstruksjonen. Isolasjonsmatter presser enkelte steder raftepappen opp mot undertaket, noe som reduserer luftingen. Sutaksplatene er tydelig fuktpåvirket, med synlige fuktskjolder/skader. Mot sørøst er det også synlige fuktskjolder på takstolene samt også rundt takgjennomføringer.

Lufting/ventilering bør forbedres, og isolasjonsmatter må legges slik at de ikke presser raftepappen opp mot undertaket. Årsaken til påvist fukt bør undersøkes nærmere for å avdekke årsak og omfang. Utbedringer bør gjennomføres for å hindre videre fuktskader og redusert levetid på takkonstruksjonen, samt for å unngå risiko for mugg- og råteskader.

**Kostnadsestimat: 20 000 - 100 000**

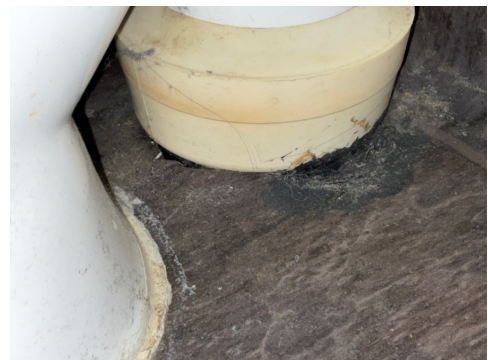
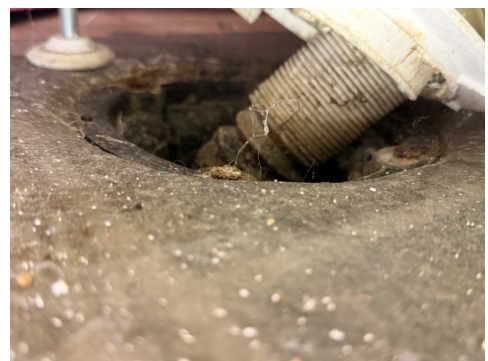
- Det ble påvist korroderte skruer i sluket.
- Rundt avløpsrøret til toalettet ble det avdekket skader og utettheter i vinylen.
- Det er påvist utføring rundt vinduer med ikke fuktbestandige materialer i våtsonen.
- Vegger består av uegnede materialer.

- Manglende oppgradering av våtrommet medfører høy risiko for at konstruksjonene ikke vil tåle vanlig bruk av vann eller lekkasjer. Selv om det er dusjkabinett, er det fortsatt en betydelig risiko for at våtrommets konstruksjoner ikke tåler lekkasjer. Dette kan føre til fuktskader på tilstøtende konstruksjoner.

**Kostnadsestimat: 200 000 - 500 000**
