# Tilstandsrapport

Boligbygg med flere boenheter

Turbinveien 18, 0195 OSLO

Rapportdato: 03.02.2026

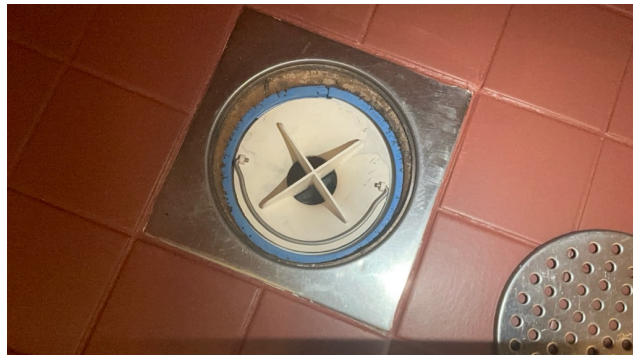
Sluk med klemring og synlig mansjett.

Sluk.

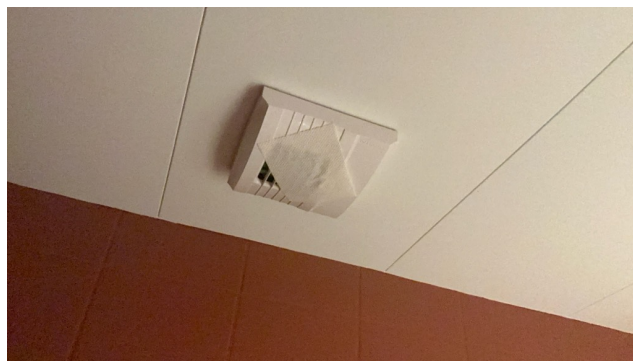
Avtreksventil med mekanisk avtrekk på badet. Spalte under baderomsdøren for overstrømming av luft.

Test av avtrekk. Papiret henger.

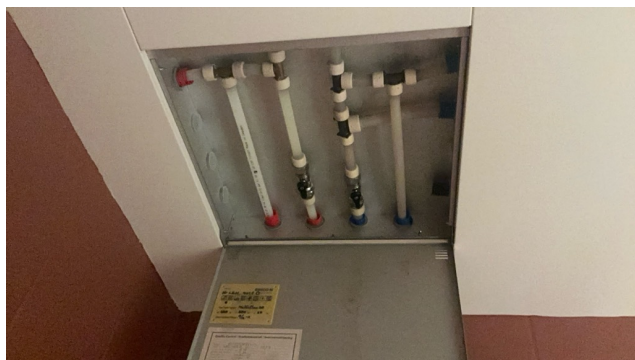
Vannrør kjøkken: Rør i rør koblet på veggbokser. Rørene har stoppekraner. Det er montert brannslange i benkeskapet. Bad: Skjult anlegg. Luke i himling med samlestocker og stoppekraner.

Rskap himling bad.

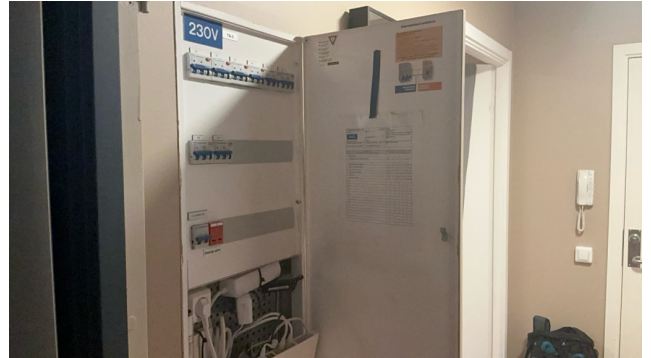
Sikringsskap.
