# Tilstandsrapport

Boligbygg med flere boenheter

Vestre Vadmyra 6, 5172 LODDEFJORD

Befaringsdato: 12.12.2025

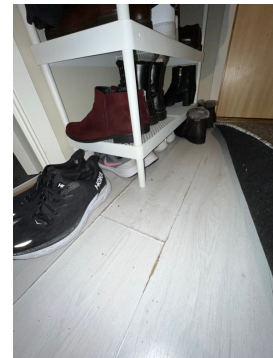
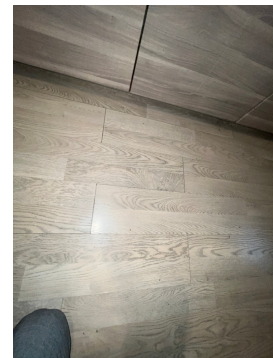
### TG 2 Overflater

- Overflater har en del slitasjegrad utover det en kan forvente.

Spesielt flere steder det er store skader og gliper i laminat. Tiltak må påberegnes.

- Overflater må utbedres eller skiftes.

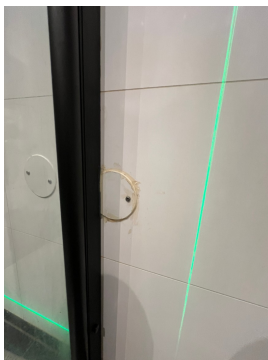
## TG 2 Overflater vegger og himling

- Det er tegn på fuktskader nederst på våtromsplater.
- Det er vindu/dør med ikke fuktbestandige materialer i våtsonen (ved vask, dusj, badekar, osv.), løsningen eller byggematerialet er uegnet.
- Våtromsplater er ikke montert fagmessig.

Blende lokk innenfor dusjvegg

Det bør monteres tett dusjkabinett for å unngå videre utvikling av  
skader i skjøter / plater.

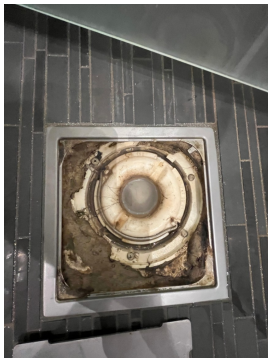
## TG 2 Sluk, membran og tettesjikt

Det er plastsluk og smøremembran med ukjent utførelse og alder.

- Membran kan ikke konstateres (ikke synlig og det foreligger heller ikke dokumentasjon).
- Mer enn halvparten av forventet brukstid er passert på membranløsningen.

Smøremembran har en naturlig aldringsprosess i form av kjemisk uttørking. Normal forventet levetid på smøremembran er 10-20 år. Ved å etablere tett dusjkabinett vil badet kunne vare i flere år enn den antatte gjenstående levetiden. Smøremembran har en naturlig aldringsprosess i form av kjemisk uttørking. Normal forventet levetid på smøremembran er 10-20 år. Ved å etablere tett dusjkabinett vil badet kunne vare i flere år enn den antatte gjenstående levetiden.

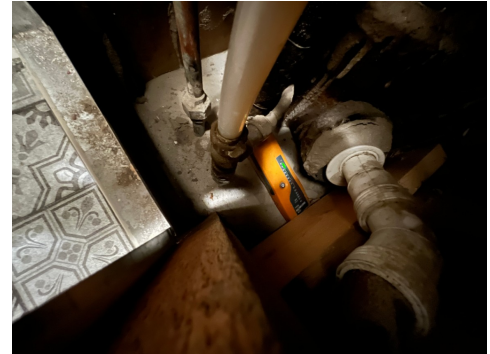
### TG 0 Tilliggende konstruksjoner våtrom

Det er foretatt måling via inspeksjonsluke på toalett uten å påvise unormale forhold. Fuktmåling i konstruksjonen ble målt til 7%

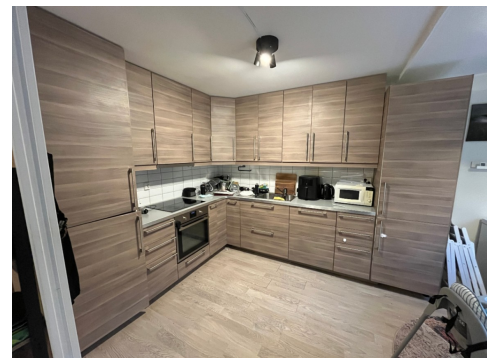
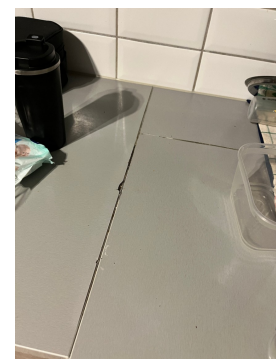
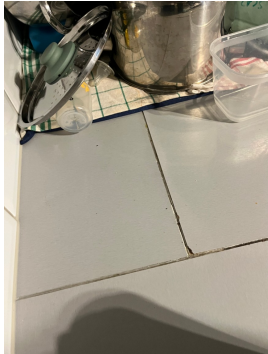
### TG 2 Overflater og innredning

- Det er påvist skader på overflater/kjøkkeninnredning utover normal slitasjegrad.

- Det må påregnes lokal utbedring/utskiftning.

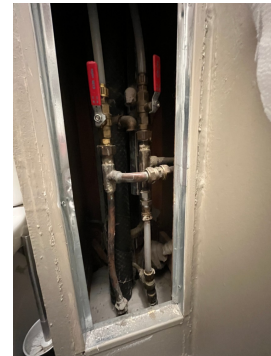
### TG 2 Vannledninger

Innvendige vannledninger er av kobber.

- Mer enn halvparten av forventet brukstid er passert på innvendige vannledninger.

- I forbindelse med oppgradering av våtrom vil det være naturlig med utskiftning av rør.
