Tilstandsrapport

Enebolig

Soleivegen 27, 7340 OPPDAL

Befaringsdato: 17.04.2024

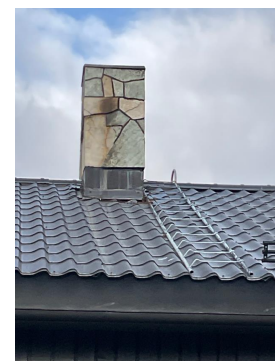
- Det mangler snøfangere på hele eller deler av taket, men det var ikke krav om dette på byggemeldingstidspunktet.
- Det er avvik:

Det registreres frostspreng i 2 taknedløp samt slitasje på pipebeslag og luftehatt. Takstigen er en bølgestige og er i dag ikke godkjent. Det er etablert snøfangere kun i forbindelse med hovedinngang. Det er ikke montert pipetopp samt manler takrenne og nedløp ved kjellernedgang..

Det anbefales utskifting av taknedløp med frostspreng og nærmere undersøkelser/vedlikehold av takbeslag. Det må monteres godkjent takstige samt takrenne og nedløp ved kjellernedgang. Det anbefales etablering av pipetopp.

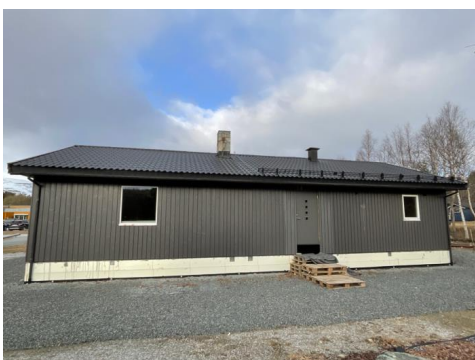
TG 2 Veggkonstruksjon -sør og vestvegg

Sør og vestvegg har bindingsverkskonstruksjon fra byggeår. Fasade har stående bordkledning samt liggende kledning i gavlspisser og under stuevinduer.

Det må påregnes utskiftninger samt montering av panel der det mangler. Etablere vindtetting ved vinduer der dette mangler samt montere utvendig listverk/beslag ved vinduer.

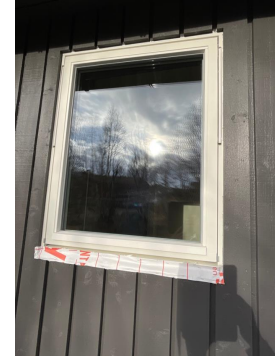
TG 2 Vinduer - kjeller

Bygningen har malte trevinduer med 2-lags glass i kjeller. Det er innkjøpt 4 nye vinduer som ligger lagret i garasje.

- Karmene i vinduer er slitte og det er sprekker i trevirket.

Det er innkjøpt 4 nye vinduer som ligger lagret i garasje.

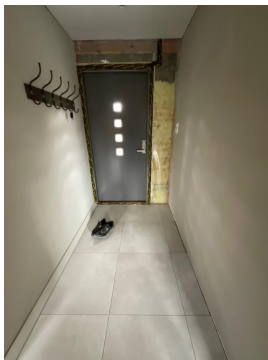
! TG 2 Etasjeskille/gulv mot grunn

- Målt høydeforskjell på over 15 mm gjennom hele rommet. Tilstandsgrad 2 gis med bakgrunn i standardens krav til godkjente måleavvik.

Det ble målt ca 18mm skjevhet gjennom rommet i soverom mot nordøst. Det ble ellers kun registrert små avvik opp mot 10mm. Det bemerkes noe knirk i laminatgulvet i stue/kjøkken. Gulv i kjeller er delvis ikke avrettet og har noen ujevnheter.

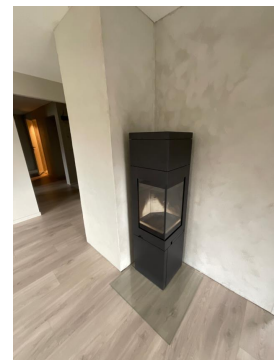
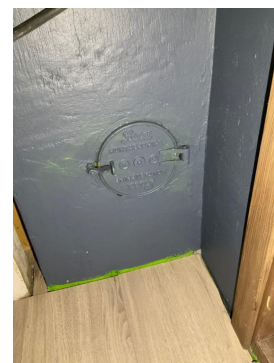
! TG 2 Rom Under Terreng

- Det er påvist indikasjoner på noe fuktgjennomtrenging inn i kjellermur.

Hulltaking er foretatt ved/i kjellerstue. Fuktkvotemåling (vekt%) i konstruksjonen ble målt til 14%. Noe som er under grensen for utvikling av sopp/råte men over normal fuktighet. Det ble imidlertid målt fukt, kombinert med kalkutslag i nedre del av grunnmur i rom med fritt eksponert murvegger.

- Det påviste fuktnivå gir grunn til å overvåke konstruksjonen jevnlig for å se utvikling over tid, og eventuelt foreta tiltak for å unngå fuktskader.

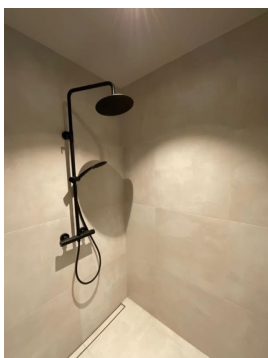
TG 2 Overflater Gulv

- Det er mulighet for at det kan forekomme vannlekkasje på våtrommet hvor vann ikke vil gå til sluk.
- Det er påvist avvik i fallforhold til sluk i forhold til krav i forskrift på byggetidspunktet.
- Det er påvist avvik i krav til høydeforskjell/fall-løsning på våtrommet.

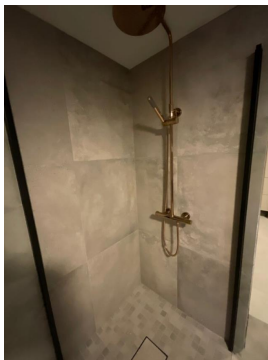
TG 2 Overflater Gulv

- Det er mulighet for at det kan forekomme vannlekkasje på våtrommet hvor vann ikke vil gå til sluk.
- Det er påvist avvik i fallforhold til sluk i forhold til krav i forskrift på byggetidspunktet.
- Det er påvist avvik i krav til høydeforskjell/fall-løsning på våtrommet.

Høydeforskjell mellom gulv ved dør til soverom og topp slukrist i dusjsone er ca 25mm, ca 5mm fall mot sluk under badekar. Lokalt fall mot sluk i dusjsone. Tetting ved dør til soverom er ikke ferdigstilt. Ved en eventuel lekkasje fra servant og armatur ved badekar er det en mulighet for at lekkasjevann kan avrenne tilstøtende soverom.

Tetting ved dør må ferdigstilles. Det er krav om at det er etablert membran minimum 15mm opp ved dør. Dører er ikke innsatt og det forutsettes at det blir foretatt tilfredstillende tetting rundt disse.

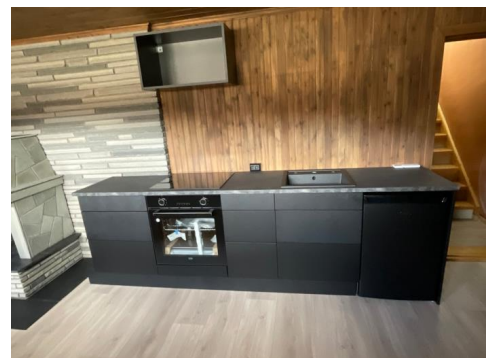
! TG IU Avtrekk

Montering av kjøkkeninnredning er ikke ferdigstilt. Avtrekksvifte er pr. dato ikke montert.

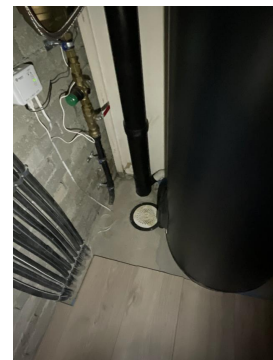
TG 2 Elektrisk anlegg

Det elektriske anlegget er totalrenovert, men det er gjenstående arbeider. TG 2 er satt på grunn av gjenstående arbeider.

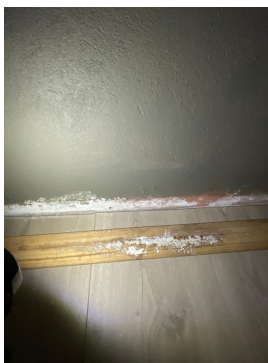
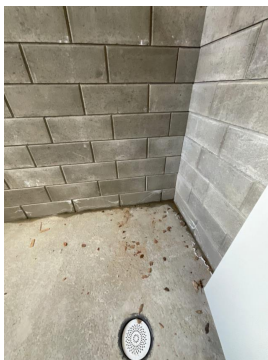
TG 2 Grunnmur og fundamenter

Bygningen har grunnmur i lettklinkerblokker. Det er i 2023 foretatt utvendig etterisolering av grunnmuren.

Det må påregnes ferdigstilling av utvendig grunnmur med overdekning/pussing av isolasjonsplater.
