# Arups gate 2 B 0192 OSLO

## Tilstandsrapport Eierskifte

Befaringsdato  
**8.5.2025**

Rapportdato  
**12.5.2025**

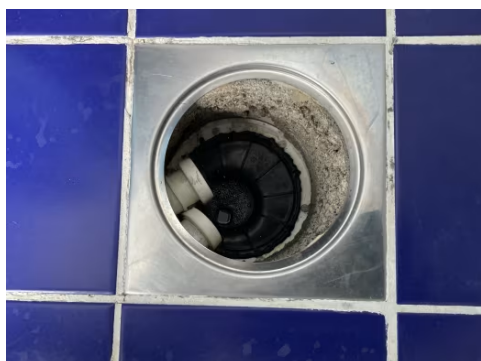
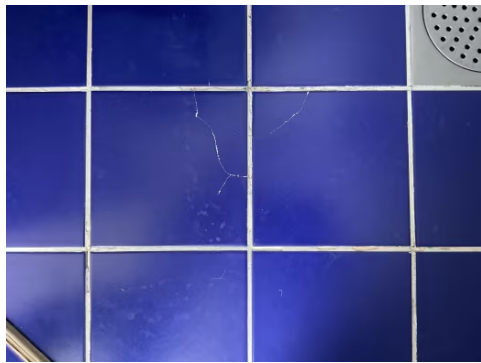
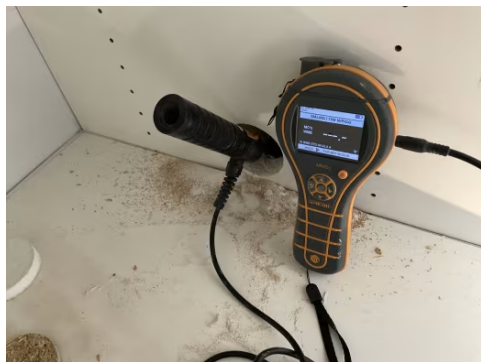
## 6.13 Våtrom: Bad/wc

Er det registrert riss, sprekker i fuger, bom (hulrom) under flis? Ja

Er det påvist tegn på sopp/råteskader/fuktskader på overflater eller skadedyr? Ja

TG 2 pga: Det er sprekker i noen fliser og flisefuger i gulvet.

Det må påregnes å skifte ut fliser og fuger med sprekker.
