# Arups gate 2 B 0192 OSLO

## Tilstandsrapport Eierskifte

Boligtype: Leilighet

Byggeår: 1877

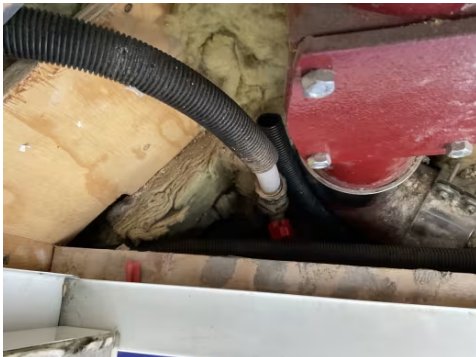
## 6.9 Vannledninger

Vannrør er fra byggeåret av loftsleiligheten, og har nådd en alder hvor det vil være økt risiko for lekkasjer.

Stoppekranen er plassert bak en luke på badet.

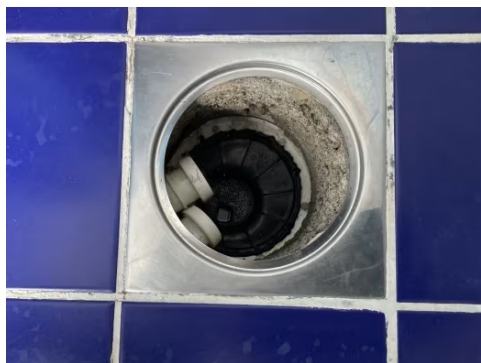
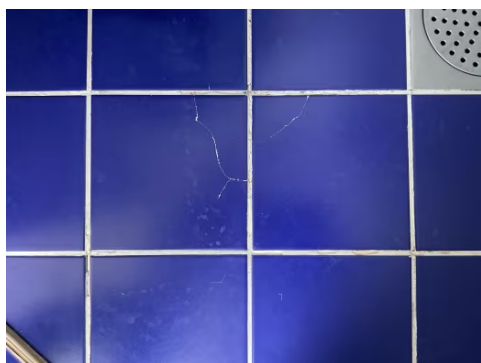
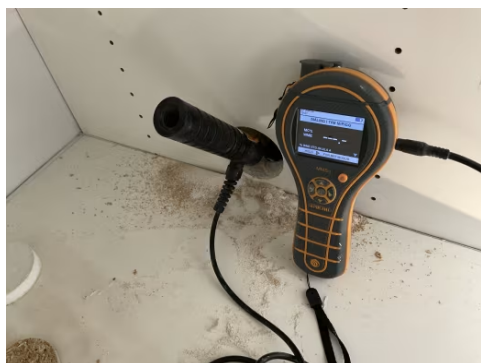
TG 2 pga: Det er sprekker i noen fliser og flisefuger i gulvet.

Det må påregnes å skifte ut fliser og fuger med sprekker.
