## EIERSKIFTERAPPORT™

## ENEBOLIG

Årosveien 307, 1480 Slattum

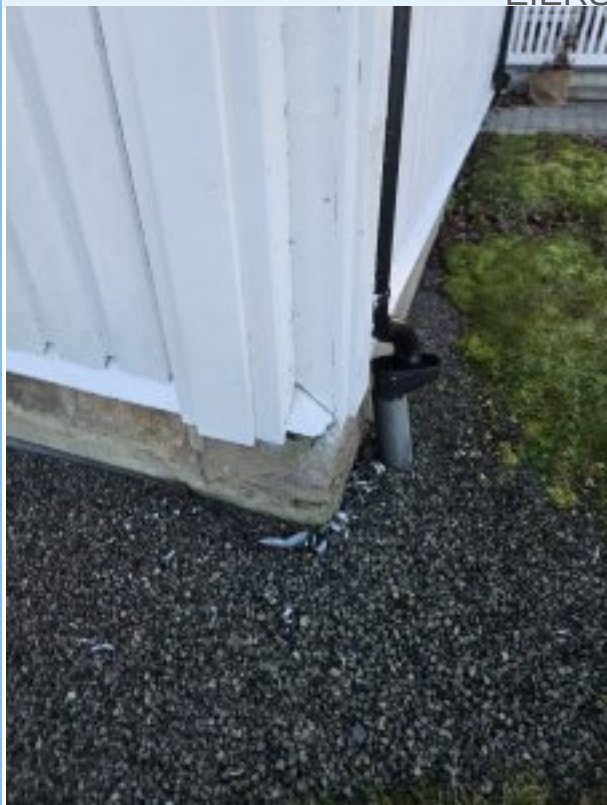
**1. Grunn og fundamenter****TG 3** 1.1 Byggegrunn, fundamenter, grunnmur, drenering og sikring mot vann og fuktighet

Det er påvist riss, sprekker eller skader på grunnmuren.

Det er påvist skader slik at drenering og annen sikring mot vann og fuktighet er utett.

Det er setningssprekker i grunnmuren innvendig, kombinert med skader på grunnmuren utvendig. Det ble også målt høye fuktverdier i kjelleren, synlig fukt og saltutslag på veggene og gulv indikerer at det mangler på tettesjikt (plast) i grunnen samt dreneringsvik. Hjemmelshaver opplyser om at drenerør ikke er gravd ned helt under støpt fundament. TG3

**Risiko:** Dette gir en økt risiko for svekket fuktsikring.

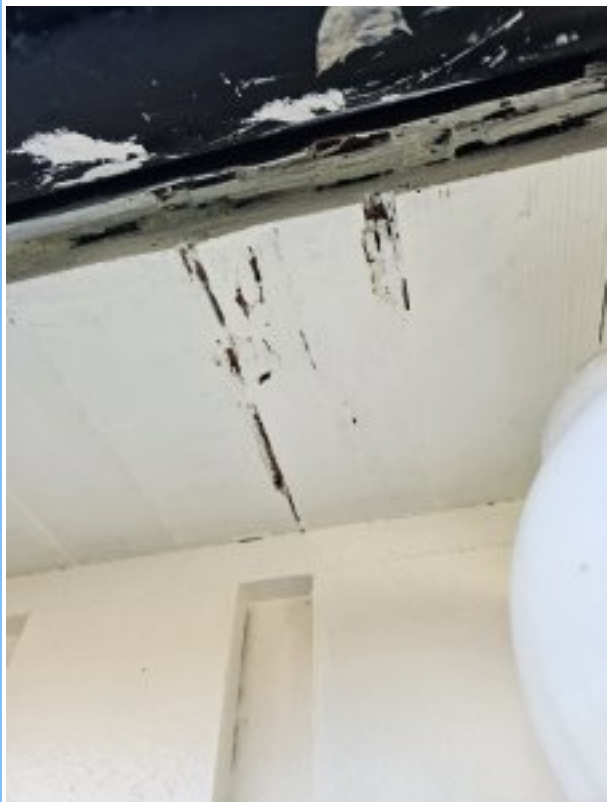
### **TG 3** 2.1 Yttervegger

Det er påvist skader, sprekker og råteskade på kledningen.

Ytterkledningen har råteskade på nedre del av panelkledningen på enkelte steder og i takutspring i inngangsparti og under vindskien på gavlvegg. Det er noe svertesopp på enkelte deler av ytterkledningen. TG3

Årsak: Langvarig fuktpåvirkning har gitt forhold som er forenlig med råteskader i treverket.

Risiko: Råteskader kan utvikle seg videre og redusere bæreevne og funksjon i konstruksjonen.

Anbefalt tiltak: Det anbefales å åpne konstruksjonen lokalt for å kontrollere omfang av råteskader og vurdere behov for utskifting av berørte bygningsdeler.

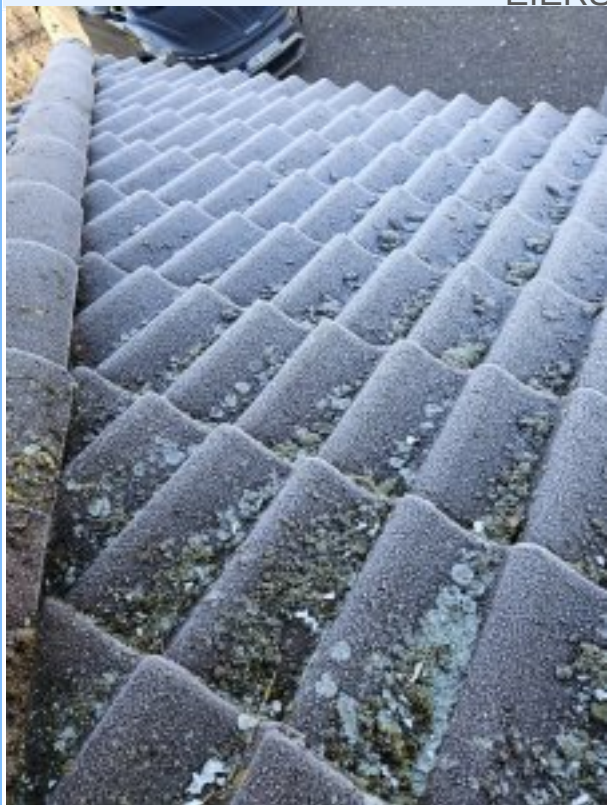
**4. Tak****TG 2** 4.1 Takkonstruksjon, takteking og skorstein over tak

Det gjøres oppmerksom på at det er råteskade i takutspringet på tilbygget. Slike skader oppstår gjerne som følge av langvarig fuktpåvirkning, og det anbefales å vurderes utbedring for å unngå ytterligere nedbrytning av konstruksjonen. Se vurderingen og tilstandsgrad under punkt 2.1.

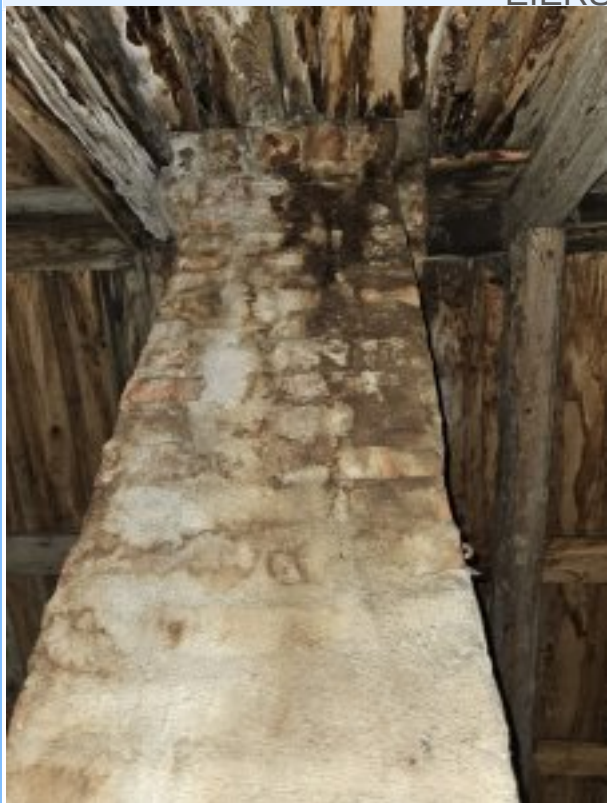
**TG 2** 4.2 Undertak, lekter og yttertekking (taktekkingen)

Det er fuktskjolder på enkelte steder i undertaket og rundt skorstein. TG2

Årsak: Utilstrekkelig ventilering kan føre til kondensdannelse på kalde flater, fuktskjolder fra eldre lekkasjer eller utilstrekkelig tetting rundt gjennomføringer.

Risiko: Kondens kan gi økt fuktbelastning og risiko for mugg- og råteskader over tid.

Skorsteinen har ikke synlige tegn til skader på brannmur eller men noe eldre lekkasjer på loft, hjemmelshaver opplyser om at det er satt i ett stålrør i skorsteinen i 2017. Hjemmelshaver fremlegger dokumentasjon for montering av stålrøret i 2017.

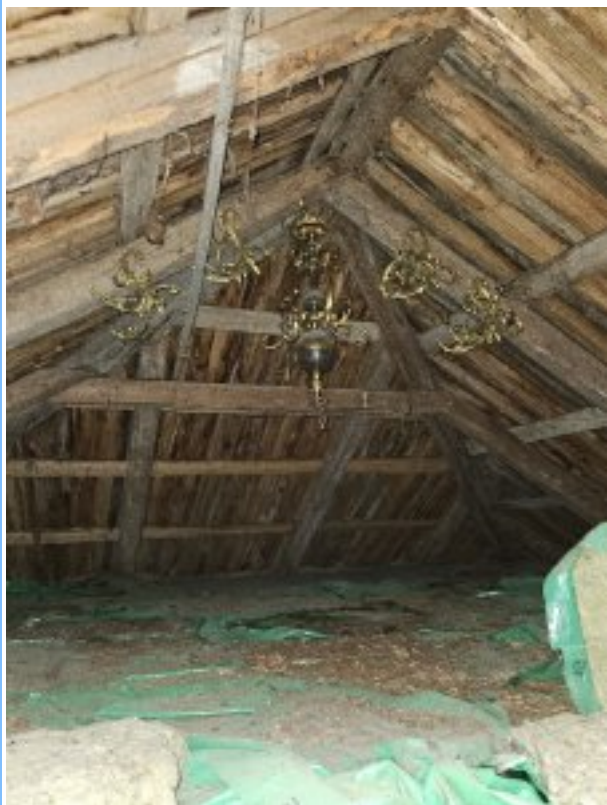
### TG 2 5.1 Loft (konstruksjonsoppbygging)

Det er påvist lekkasjer, fuktskjolder, kondens og lignende ved piper, overganger, i bjelker eller takluker.

Det mangler tilstrekkelig lufting i gavlvegg, men det er andre krav til lufting ved oppføring av laftetømmer. Dette skyldes at laftet konstruksjon ofte gir naturlige åpninger mellom stokkene, som kan bidra til ventilasjon, men det er likevel viktig å vurdere om eksisterende lufting er tilstrekkelig for å hindre fukt og soppdannelse i konstruksjonen. Ved oppgradering eller vedlikehold bør det kontrolleres at dagens løsninger oppfyller gjeldende krav og standarder for laftede bygg, slik at bygget får et sunt inneklima og god holdbarhet.

Det er fuktskjolder på enkelte steder i undertaket og rundt skorstein. TG2

Årsak: Utilstrekkelig ventilering kan føre til kondensdannelse på kalde flater, fuktskjolder fra eldre lekkasjer eller utilstrekkelig tetting rundt gjennomføringer.

Risiko: Kondens kan gi økt fuktbelastning og risiko for mugg- og råteskader over tid.

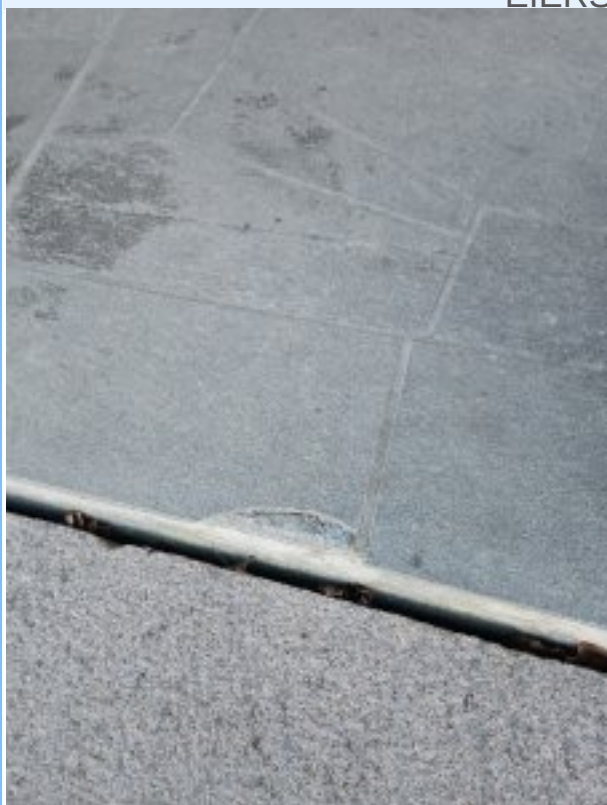
**6. Balkonger, verandaer og lignende****TG 2** 6.1 Balkonger, verandaer og lignende

Det er skade på en flis og noen merker på overflaten, men ellers vurderes flisene å ha normal slitasje etter alder og bruk. TG2

Risiko: Skaden kan gi økt risiko for redusert kvalitet og levetid på materialenes overflater.

Terrassebordene og rekkverket fremstår med tørrsprekker, synlige kvister og noe grønske på overflaten, og trinnet opp til terrassedør er løstsittende. TG2

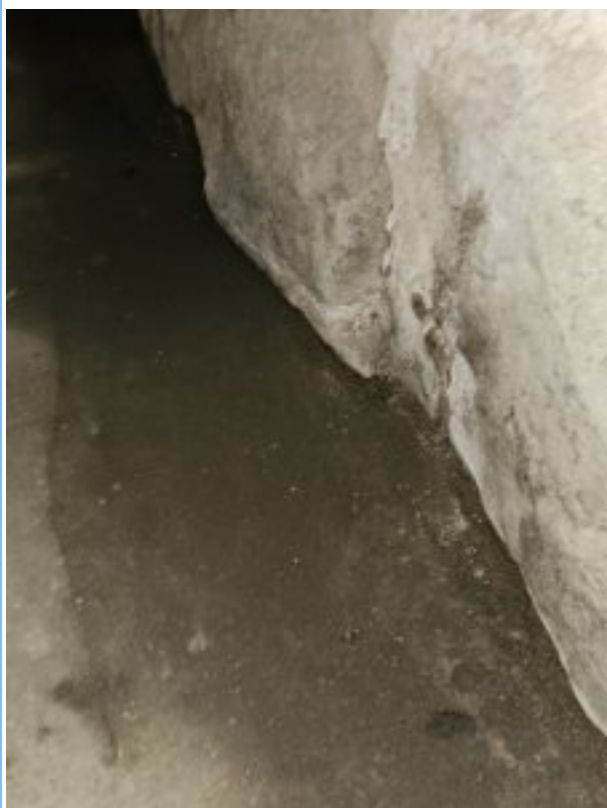
**TG 3** 9.1.2 Gulvets overflate

Det er synlig fukt, små sprekker og manglende betong på støpt gulv i kjelleretasjen. TG3.

Årsak: Langvarig fuktpåvirkning har gitt forhold som er forenlig med fuktmerker og dreneringsvikt.

Sprekkdannelser i gulv har karakter som er forenlig med bevegelser i grunnen.

Risiko: Fukten kan utvikle seg videre og redusere bæreevne og funksjon i konstruksjonen. Videre bevegelser kan føre til økt sprekkdannelse og påvirkning av konstruksjonens stabilitet.

Anbefalt tiltak: Det anbefales å få vurdert sprekkdannelsene av fagperson med geoteknisk eller bygningsfaglig kompetanse for å avklare årsak, utvikling og eventuelt behov for tiltak.

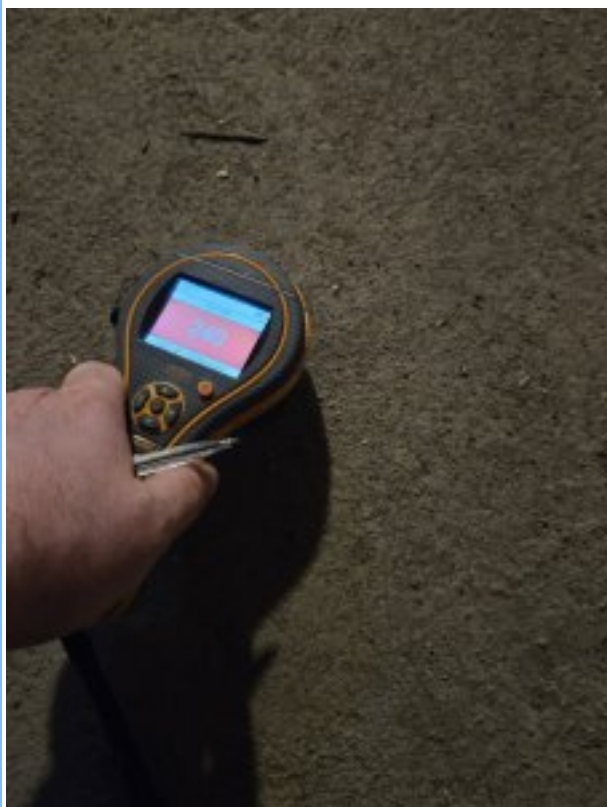
**TG 3** 9.1.3 Fuktmåling og ventilasjon

Det ble utført fuktsøk på tilfeldig utvalgte steder på betonggulvet og yttervegger hvor det avdekkes høye fuktverdier. TG3

Risiko: Videre fuktpåvirkning kan føre til økt nedbrytning av materialer i veggkonstruksjonen og gulvkonstruksjonen.

Det ble også målt forhøyde fuktverdier i etasjeskillet. TG3

Årsak: Forholdet har en karakter som tilsier at det har trengt inn fukt mellom etasjeskillet.

Risiko: Videre fuktpåvirkning kan føre til økt nedbrytning av materialer i veggkonstruksjonen og etasjeskillet.

Anbefalt tiltak: Det anbefales å undersøke veggkonstruksjonen og gulvkonstruksjonen nærmere ved åpning eller fuktmåling, utført av fagperson, for å avklare omfang og behov for utbedring.
