# Tilstandsrapport

Boligbygg med flere boenheter

Frydenbølien 27, 5056 BERGEN

Befaringsdato: 18.03.2026

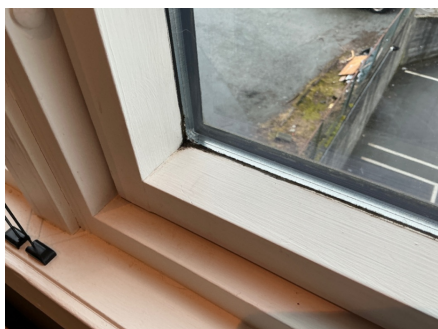
### TG 2 Vinduer

- Det er påvist tegn på innvendig kondensering av enkelte vindusglass.

Vinduer har passert halvparten av forventet brukstid. Det er registrert slitasje i overflatebehandling og tegn på aldring i karm og ramme. Det er økt risiko for varmetap og trekk. Vinduene har lavere isolasjonsverdi og sikkerhet enn hva som anses som normalt etter dagens standard.

- Det bør gjøres tiltak for å bedre ventilering av rommet.

Eldre vinduer kan ha mangelfull isolering og tetting rundt karmene. I kombinasjon med manglende vedlikehold kan dette føre til økt fukt- og luftinntrenging i overgangen mellom vindu og vegg. Over tid kan slike forhold bidra til fuktpåvirkning og risiko for skader i tilstøtende veggkonstruksjon.

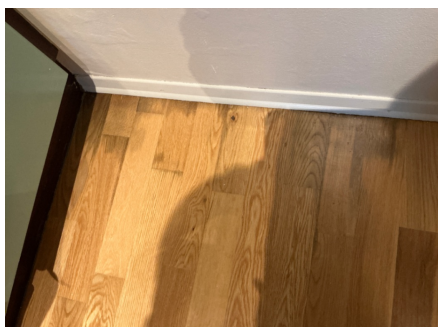
### Overflater

- Overflater har en del slitasjegrad utover det en kan forvente.

Hjemmelshaver informerer om at dette kommer fra uhell med vannskål.

- Overflater må utbedres eller skiftes.

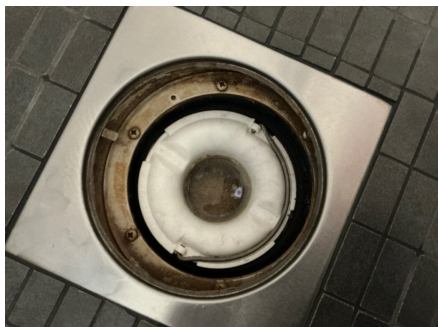
### ! TG 1 Sluk, membran og tettesjikt

Det er plastsluk og smøremembran med ukjent utførelse.

Membranen ligger skjult i konstruksjonen og kan ikke kontrolleres på samme måte som synlige bygningsdeler. Tilstanden til membranen vurderes etter alder og forventet gjenstående levetid.

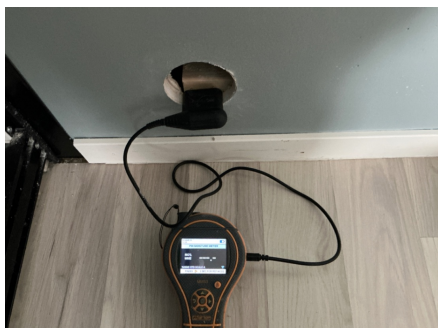
### TG 0 Tilliggende konstruksjoner våtrom

Hulltaking er foretatt uten å påvise unormale forhold. Hulltaking er foretatt ved/i Soverom. Fuktkvotemåling (vekt%) i konstruksjonen ble målt til 0.

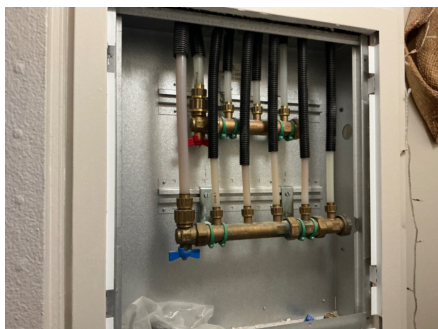
### TG 2 Vannledninger

Det mangler kursfortegnelse i rørskap.

Dette kan gjøre feilsøking, vedlikehold og stenging av vann mer krevende ved en eventuell lekkasje. Det anbefales å etablere oppdatert kursfortegnelse i skapet.
