# Tilstandsrapport

Leilighet i 4.mannsbolig

Lars Gjøvikens veg 46 , 2312 OTTESTAD

Befaringsdato: 23.03.2026

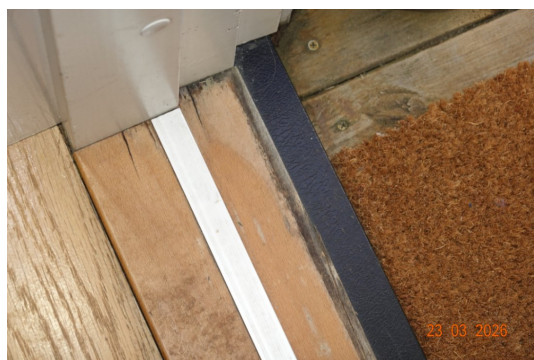
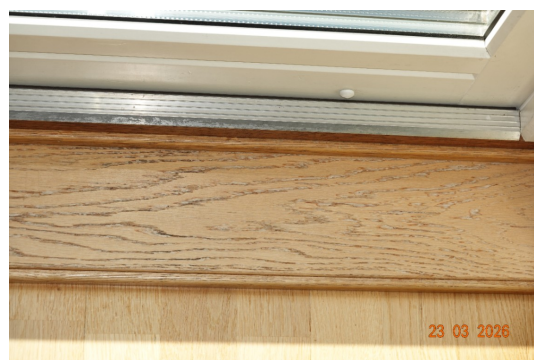
### ! TG 2 Dører

Fuktskadet terskel til skyvedør. Ved bruk av fuktmåler ble det ikke registrert unormale verdier.

Noe oppsprekking i terskel til ytterdør.

Terskelen til skyvedøren bør utbedres for å hindre videre fuktskader og forringelse av materialet.

Dersom tiltak ikke iverksettes, kan det oppstå ytterligere skade på terskelen og omkringliggende konstruksjoner, noe som kan føre til økte utbedringskostnader og redusert levetid for døren.

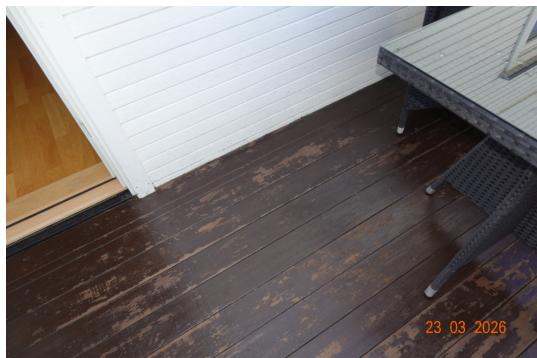
## ! TG 2 Balkonger, terrasser og rom under balkonger - 1

Slitte terrassebord.

Terrassebordene bør vedlikeholdes for å unngå ytterligere slitasje og redusert levetid.  
Dersom tiltak ikke utføres, kan dette føre til oppsprekking, råte og økt risiko for skader på bordene.

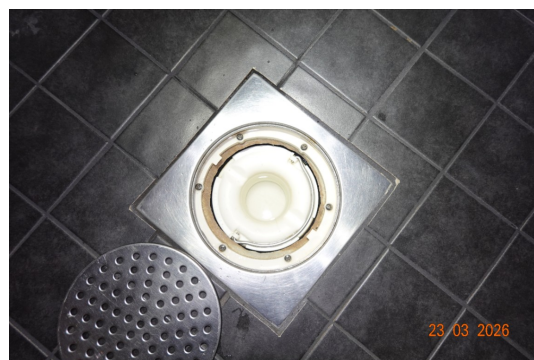
#### TG 1 Sluk, membran og tettesjikt

Plastsluk.

Synlig membran og slukmansjett i sluk.

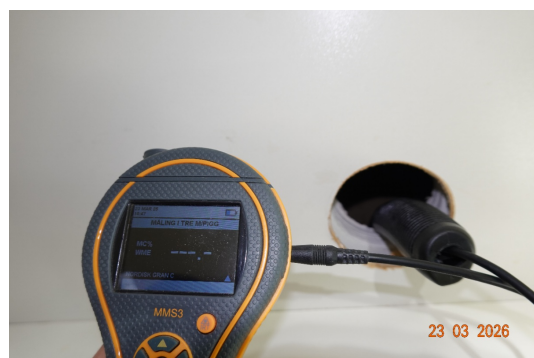
#### TG 0 Tilliggende konstruksjoner våtrom

Hulltaking er foretatt nederst på delevegg mot våtsonen. Ved bruk av fuktmåler ble det ikke registrert unormale verdier.

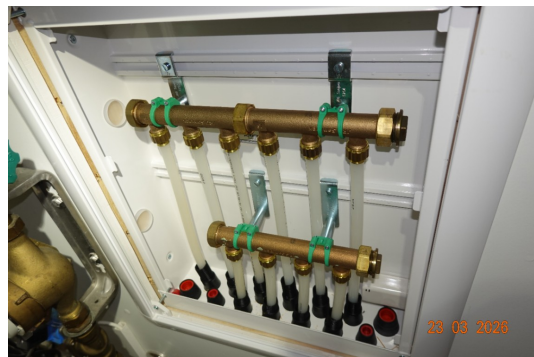
### TG 1 Vannledninger

Stoppekran og vannmåler i teknisk rom.

Koblingskap for vannrør i vegg på teknisk rom.

Vannledninger av rør i rør. Del med kobberør.

Montert lekkasjestopper.

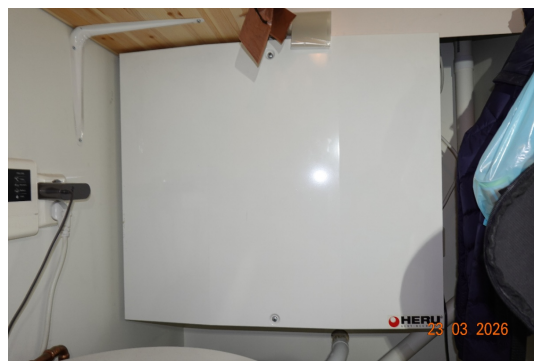
### TG 1 Ventilasjon

Balansert ventilasjon med varmegjenvinner.
