Tilstandsrapport

Enebolig

Ilebekkroken 57, 1963 FOSSER

Befaringsdato: 26.06.2024

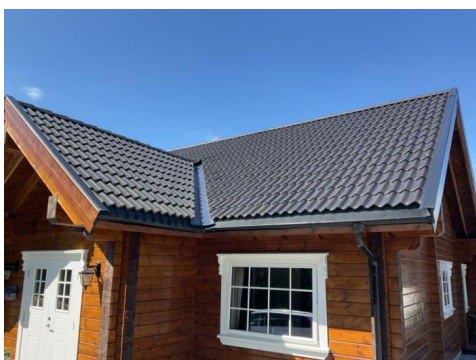
Nedløp og beslag

Takrenner, nedløp og beslag av metall.

- Det mangler snøfangere på hele eller deler av taket, noe som var krav på byggemeldingstidspunktet.

Det var krav til snøfangere på hele taket på byggetidspunktet og det foreligger dermed en mangel.

- Det må monteres snøfangere for å oppfylle byggeårets krav.

Kostnadsestimat: 50 000 - 100 000

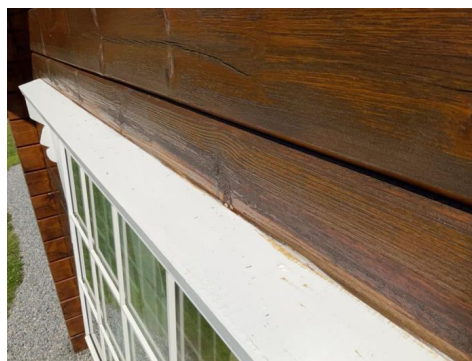
Vinduer

Bygningen har malte trevinduer med 3-lags glass. Fra byggeåret.

- Det er påvist avvik rundt innsettingsdetaljer.

Det mangler beslag/tetting mellom vannbrett og vegg. Her vil det være fare for at vann trenger inn mellom vannbrett og omrammingen på vinduet.

Avviket må utbedres.

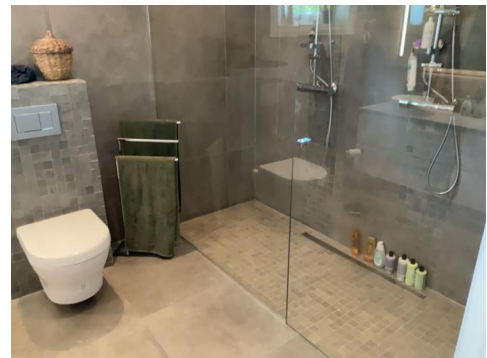
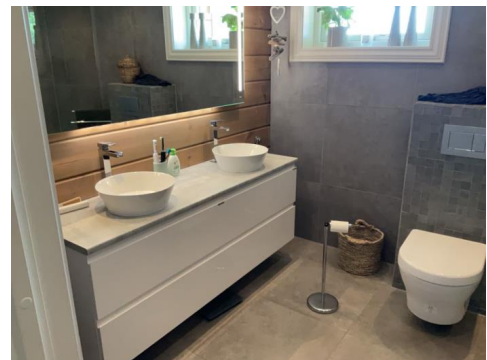
1. ETASJE > BAD/WC

- Det er påvist avvik i fallforhold til sluk i forhold til krav i forskrift på byggetidspunktet.
- Det er avvik:

Det er 1 vegg med tømmer og denne har ingen synlig oppkant fra gulvet med vanntett sjikt. Det er kun synlig gulvlist mellom gulv og vegg. Dette kan medføre at evt. lekkasjevann trenger inn i veggen.

Tettesjikt/membran ved dørterskel bør undersøkes nærmere og denne skal ha oppkant med minimum 15mm.

Fallforholdet på gulv i dusjnise bør utbedres.

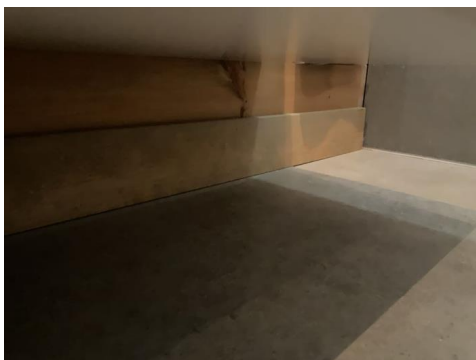
1. ETASJE > BAD/WC

TG 1 Sluk, membran og tettesjikt

Det er slukrenne ved vegg i dusjsonen og det antas å være smøremembran (ukjent utførelse - ikke fremlagt dokumentasjon). Fra byggeåret.

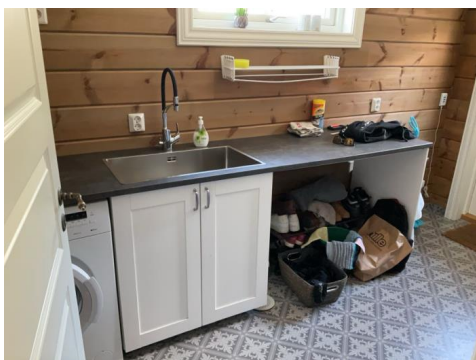
1. ETASJE > VASKEROM

TG 2 Overflater vegger og himling

Veggoverflater egner seg ikke for fuktbelastning.
Rommet har god funksjonalitet iht. dagens bruk.

- Uegnede materialer må fuktbeskyttes/utskiftes.

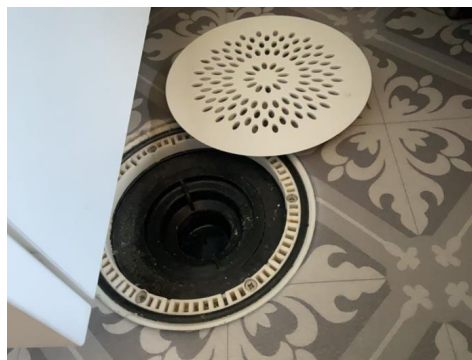
1. ETASJE > VASKEROM

TG 1 Sanitærutstyr og innredning

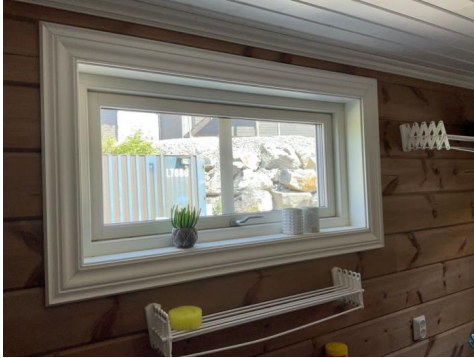
1. ETASJE > VASKEROM

! TG 0 Tilliggende konstruksjoner våtrom

Det ble gjort enkle fuktsøk med overflateinstrument Protimeter MMS på vaskerommet og det ble ikke påvist unormale fuktverdier.

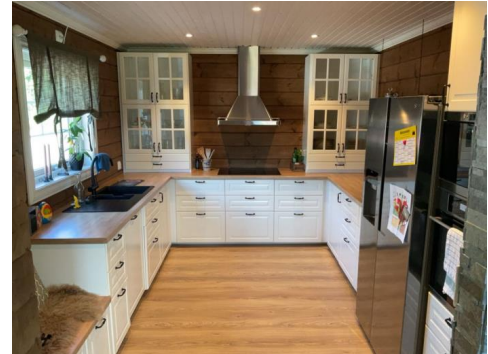
1. ETASJE > KJØKKEN

! TG 2 Avtrekk
