# Tilstandsrapport

Enebolig

Ilebekkroken 57, 1963 FOSSER

Befaringsdato: 26.06.2024

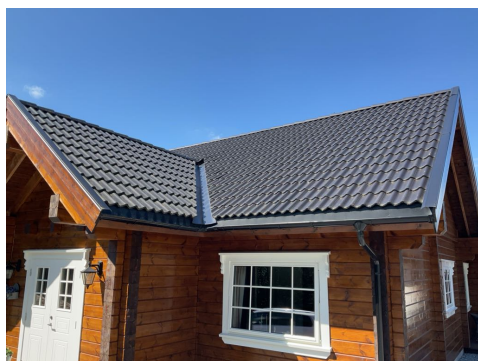
### Nedløp og beslag

Det var krav til snøfangere på hele taket på byggetidspunktet og det foreligger dermed en mangel.

- Det må monteres snøfangere for å oppfylle byggeårets krav.

**Kostnadsestimat: 50 000 - 100 000**

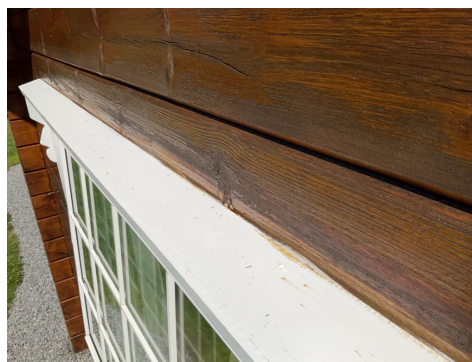
### Vinduer

- Det er påvist avvik rundt innsettingsdetaljer.

Avviket må utbedres.

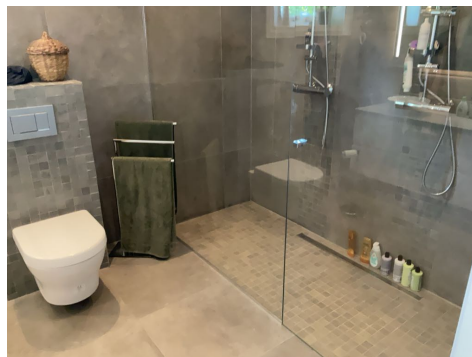
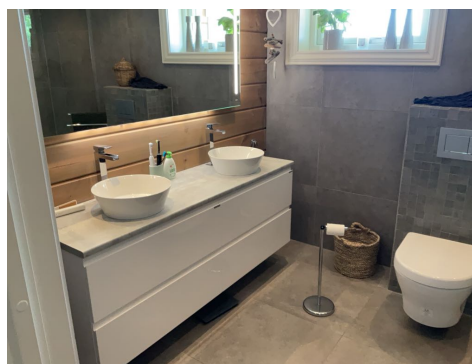
- Det er påvist avvik i fallforhold til sluk i forhold til krav i forskrift på byggetidspunktet.
- Det er avvik:

Det er 1 vegg med tømmer og denne har ingen synlig oppkant fra gulvet med vannrett sluk. Det er kun synlig gulvlist mellom gulv og vegg. Dette kan medføre at evt. lekkasjevann trenger inn i veggen.  
Det mangler fugging rundt slukrenne.  
Dørteriskel har oppkant med list og det er ukjent membranløsning på oppkanten.  
Gulv i dusjnise er hovedsaklig flatt og mangler fall til sluk.

Det må lages oppkant med tettesjikt mellom gulv og tømmervegg.  
Tettesjikt/membran ved dørteriskel bør undersøkes nærmere og denne skal ha oppkant med minimum 15mm.  
Fallforholdet på gulv i dusjnise bør utbedres.

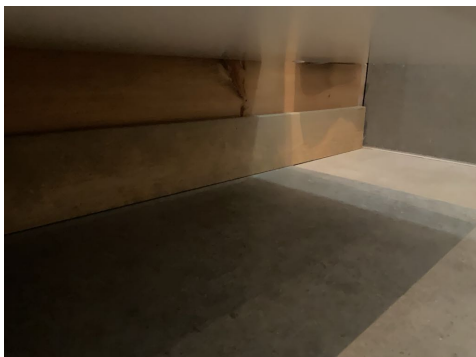
### ! TG 1 Sluk, membran og tettesjikt

Det er slukrenne ved vegg i dusjsonen og det antas å være smøremembran. Fra byggeåret.

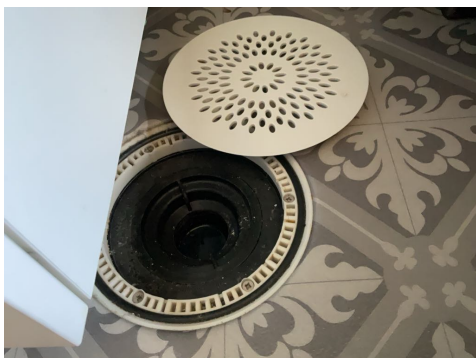
### TG 1 Sluk, membran og tettesjikt

Det er plastsluk og synlig vinylbelegg som tettesjikt. Fra byggeåret.

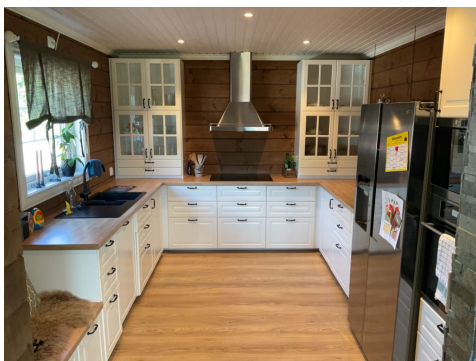
- Det er ikke påvist tegn på at det er montert lekkasjedeteksjon ved oppvaskmaskin/oppvaskkum, dette er et krav på kjøkkenet ut ifra alder.

- Det bør monteres lekkasjedeteksjon ved oppvaskmaskin/oppvaskkum.

Det må etableres fuge eller annen tetting mellom benkeplate og vegg.

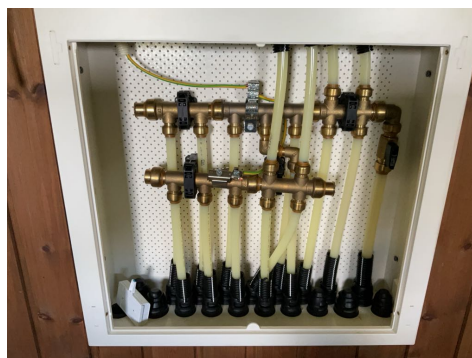
### TG 1 Vannledninger

Innvendige vannrør er av plast (rør i rør). Fra byggeåret. Det er besiktiget i rørskap.
