# Tilstandsrapport

Enebolig

Kroksundveien 1034, 1970 HEMNES

Befaringsdato: 20.05.2025

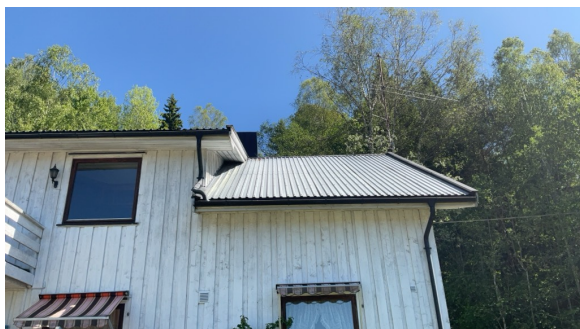
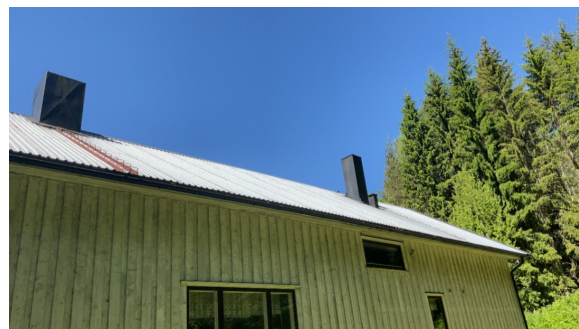
Siden taket (takkonstruksjon, taktekking og skorstein) kun er observert fra bakkenivå, er vurderingen begrenset av dette. Det er ikke sikkerhetsmessig forsvarlig å bevege seg ut på taket eller observere fra stige. Selv om det ikke er avdekket skader under befaringen, betyr ikke dette at det ikke foreligger skader som en besiktigelse på taket kan avdekke. Vær oppmerksom på denne risikoen. En undersøkelse av taket kan utføres av en fagperson under tilstrekkelige sikkerhetsforhold.

- Når taktekking og undertak begynner å bli gamle, øker risikoen for lekkasjer, noe som kan føre til omfattende og kostbare reparasjoner av underliggende konstruksjoner dersom en ikke foretar tiltak på konstruksjonene før dette oppstår.

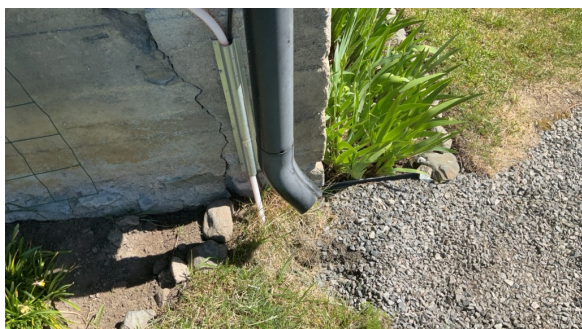
Vann fra taknedløp avsluttet inntil husvegg overstiger ofte kapasiteten til en vanlig husdrenering, og er en utbredt årsak til fukt i krypkjellere.

Det bør vurderes å montere snøfangere for å hindre risiko for snøras som kan medføre skade.

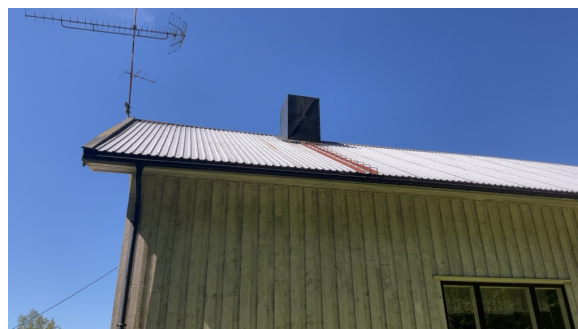
Det er ikke tilfredsstillende bortledning av vann fra taknedløp ved grunnmur.

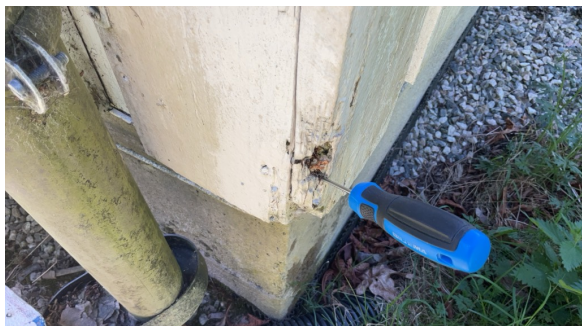
- Det er ingen eller liten lufting i nedre kant av kledning mot grunnmur.
- Det er påvist spredte råteskader i bordkledningen.

Det er påvist spredte råteskader i bordkledningen.

Skadet kledning kan føre til redusert beskyttelse av underliggende konstruksjon, med risiko for fuktinntrengning og økte vedlikeholdskostnader over tid. Det anbefales utskifting av skadde bord, samt rengjøring og ny overflatebehandling av kledning for å sikre videre levetid og hindre videre nedbrytning.

Det må kontrolleres om det også er råde i bakenforliggende konstruksjon som eventuelt må byttes også.

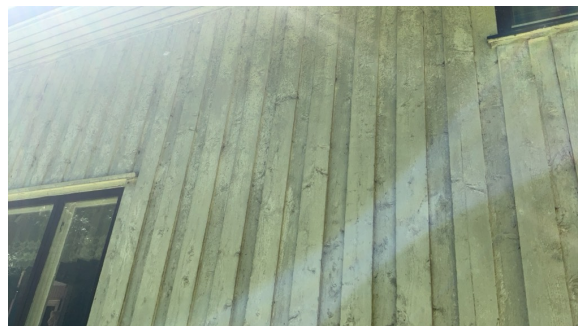
Det er registrert oppsprukket og deformert trepanel på fasaden. Det observerte råteskader, sprekker og vridninger i flere bord, trolig som følge av langvarig sol- og værbelastning uten tilstrekkelig overflatebehandling.

Det er oppsprukket trevirke/trepaneler, det er behov for vask og overflatebehandling.

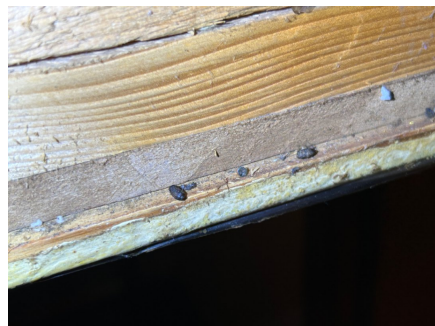
Det er registrert funn av muselort på loftet, noe som indikerer tidligere eller pågående aktivitet av skadedyr.

Muselort i loftsluke

Det anbefales å fjerne avføringen, inspisere for skader, og iverksette tiltak for tetting av inngangspunkter og eventuelt bekjempelse. Videre bør loftet følges opp med jevnlig inspeksjoner for å sikre at problemet ikke vedvarer.

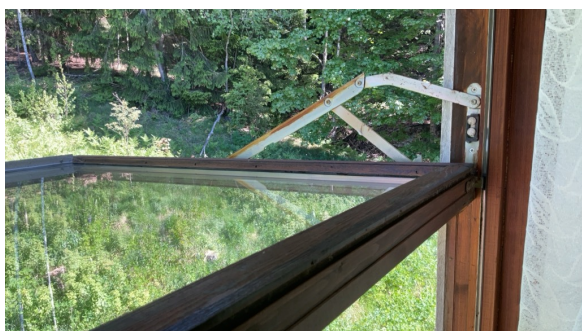
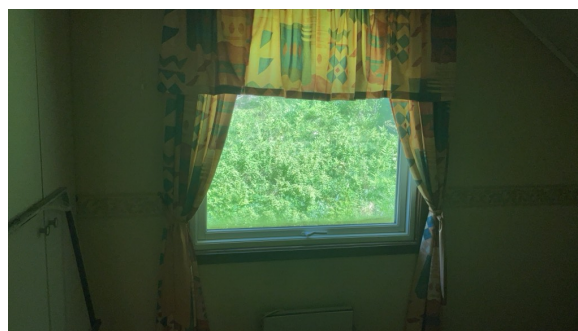
Vindu soverom fra 2016

- Det er påvist avvik rundt innsettsdetaljer.
- Det er påvist tegn på innvendig kondensering av enkelte vindusglass.
- Vannbrett er ikke fagmessig utført.

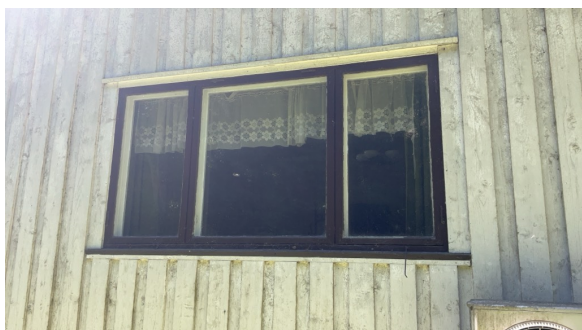
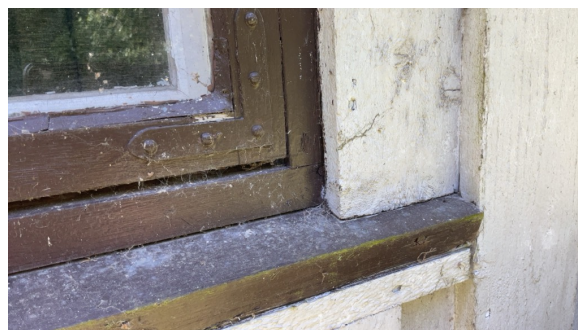
Fukt som suges opp i endeved og omramming øker risikoen for oppsprekking, råte og redusert levetid på kledningsdetaljer. Dette kan gi behov for utskifting tidligere enn normalt.

Vindusomramming står i kontakt med underbeslaget og trekker dermed opp fukt/vann som reduserer levetiden på sidebordene.

Det anbefales å etablere klaring mellom beslag og treverk. Dette reduserer oppsug og forlenger levetiden.

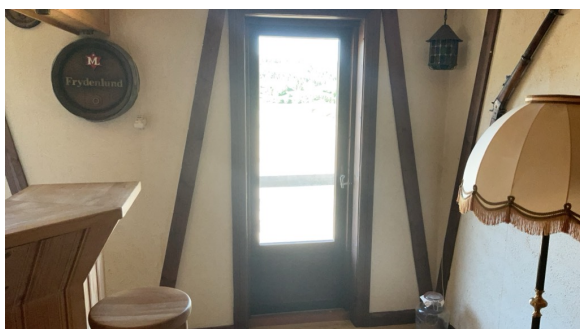
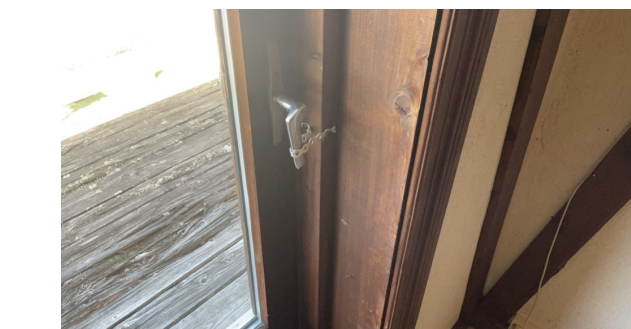
- Karmene i dører er værslitte utvendig og det er sprekker i treverket.

Døren har elde og bruksslitasje.

Døren var sperret, så funksjonen er ikke testet.

- Det må foretas lokal utbedring.

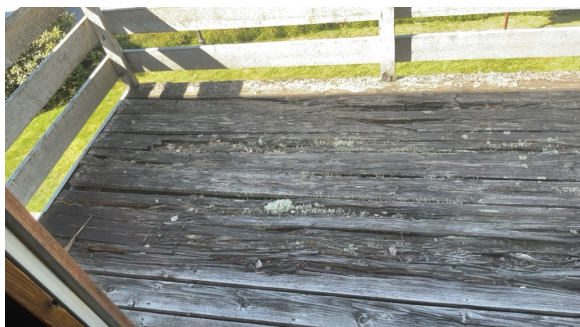
Terrassebord har stor risiko for fuktpåkjenning fra regnsprut, snøsmelting etc. Viktig med overflatebehandling og vedlikehold. Manglende vedlikehold vil redusere levetiden på konstruksjonsdelene.

Det er påvist råteskader i konstruksjonen på terrasse i 2. etasje.

- Råteskadet trekledning må skiftes ut.
- Råteskadede konstruksjoner må skiftes ut.
- Andre tiltak:

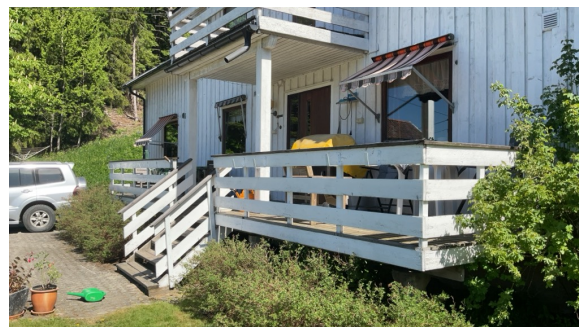
Rekkverket er for lavt i forhold til dagens krav til rekkverkshøyder. Åpninger i rekkverk er ikke i henhold til krav i dagens forskrifter.

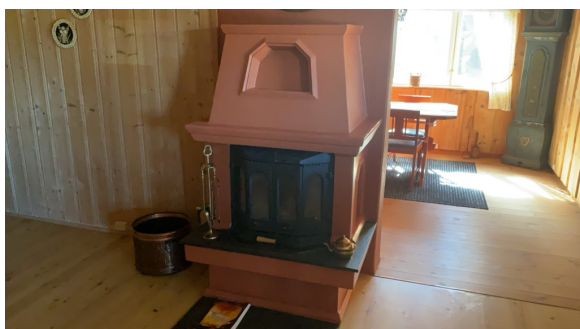
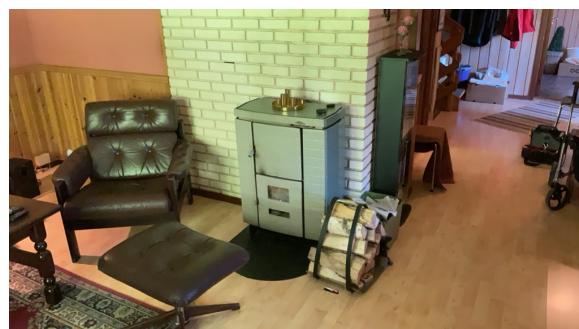
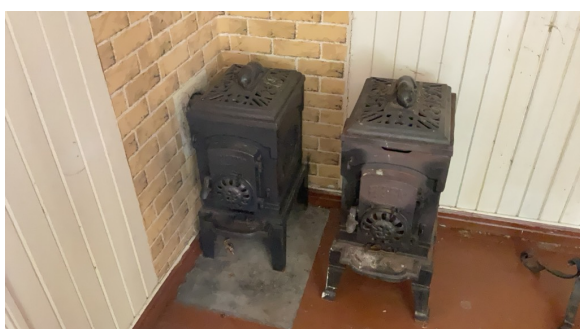
- Det er påvist sprekker og/eller riss i pipe.
- Det foreligger fyringsforbud på pipe fra brann/feiertilsyn.

Takstingeniøren er ikke fagmann på området, og vurderingen er kun visuell. Sprekker og riss i pipa kan føre til lekkasje av røyk og gasser, som utgjør en brann- og helsefare. Det anbefales kontroll og utbedring av pipa utført av fagperson for å sikre forsvarlig tilstand og bruk.

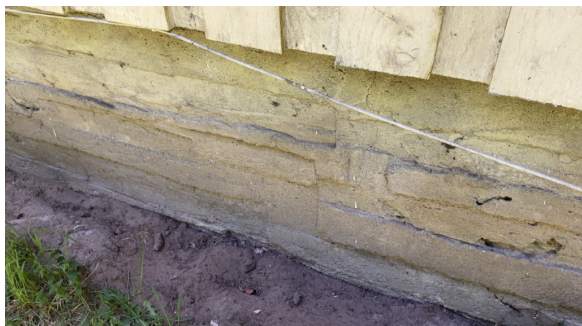
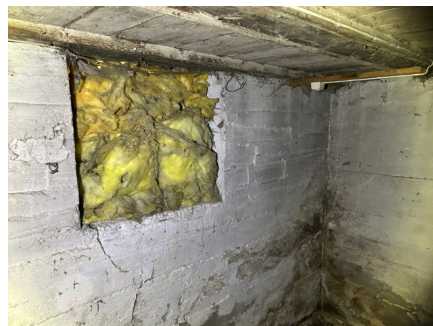
- Det er registrert skråriss som er symptom på setninger.
- Grunnmuren har sprekkdannelser.

Grunnmuren har sprekke-dannelser.
