Kroksundveien 1034, 1970 HEMNES

**Hemnes/Ydersbotn -  
Landbrukseiendom med stort  
bolighus og verksted/vognskjul i  
hyggelige omgivelser!**

# Tilstandsrapport

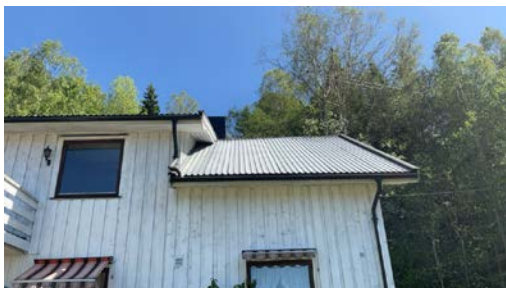
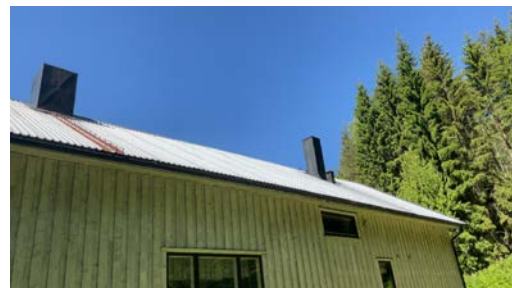
- Når takteking og undertak begynner å bli gamle, øker risikoen for lekkasjer, noe som kan føre til omfattende og kostbare reparasjoner av underliggende konstruksjoner dersom en ikke foretar tiltak på konstruksjonene før dette oppstår.

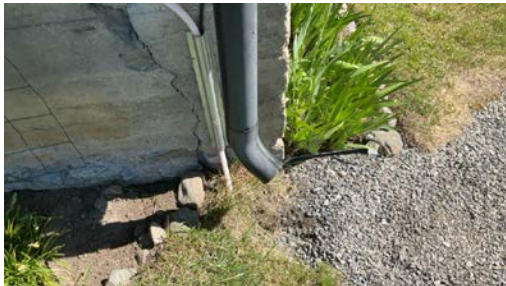
Vann fra taknedløp avsluttet inntil husvegg overstiger ofte kapasiteten til en vanlig husdrenering, og er en utbredt årsak til fukt i krypkjellere.

Det er ikke tilfredsstillende bortledning av vann fra taknedløp ved grunnmur.

Det bør vurderes å montere snøfangere for å hindre risiko for snøras som kan medføre skade.

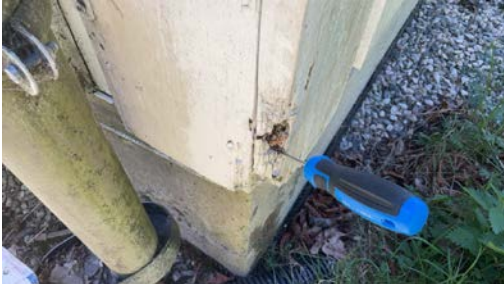
Det er påvist spredte råteskader i bordkledningen.

Det må kontrolleres om det også er råte i bakenforliggende konstruksjon som eventuelt må byttes også.

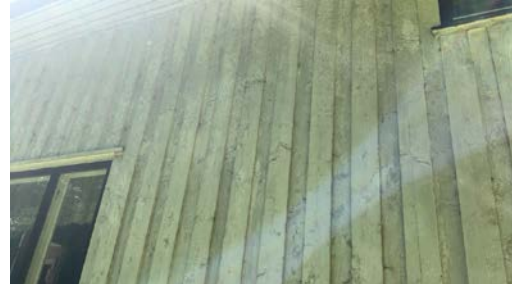
Det er oppsprukket trevirke/trepener, det er behov for vask og overflatebehandling.

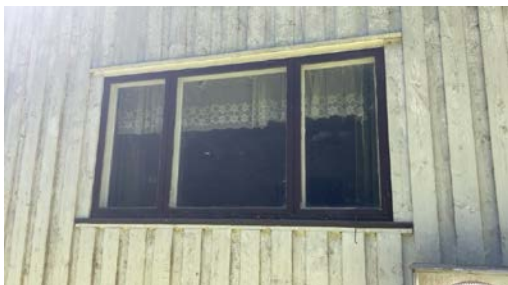
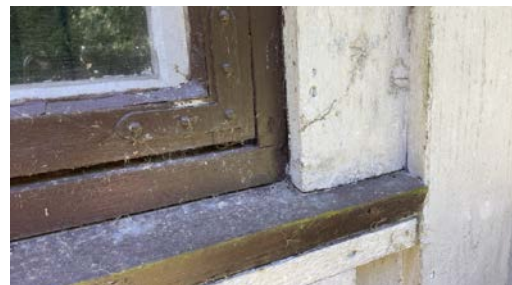
Fukt som suges opp i endevved og omramming øker risikoen for oppsprekking, råte og redusert levetid på kledningsdetaljer. Dette kan gi behov for utskifting tidligere enn normalt.

Vindusomramming står i kontakt med underbeslaget og trekker dermed opp fukt/vann som reduserer levetiden på sidebordene.

Det anbefales å etablere klaring mellom beslag og treverk. Dette reduserer oppsug og forlenger levetiden.

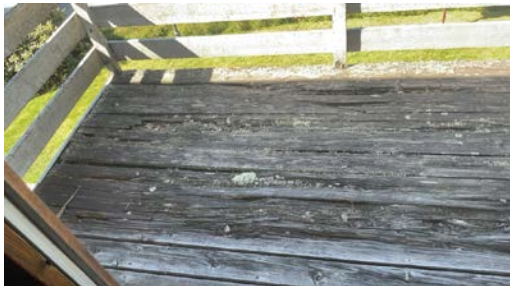
Det er påvist råteskader i konstruksjonen på terrasse i 2. etasje.

- Råteskadede konstruksjoner må skiftes ut.

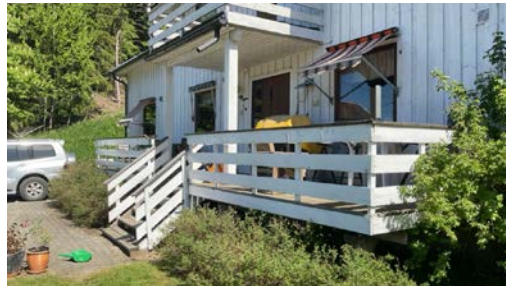
Rekkverket er for lavt i forhold til dagens krav til rekkverkshøyder. Åpninger i rekkverk er ikke i henhold til krav i dagens forskrifter.

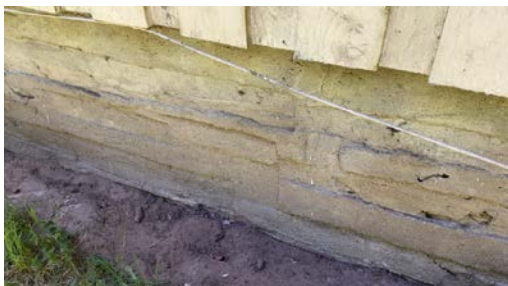
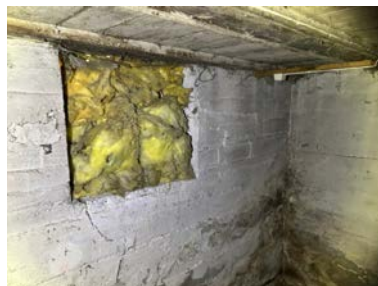
- Det er registrert skråriss som er symptom på setninger.
- Grunnmuren har sprekke-dannelser.

Grunnmuren har sprekkdannelser.
