Kroksundveien 1034, 1970 HEMNES

# Landbrukseiendom med stort bolighus og verksted/vognskjul i hyggelige omgivelser!

# Tilstandsrapport

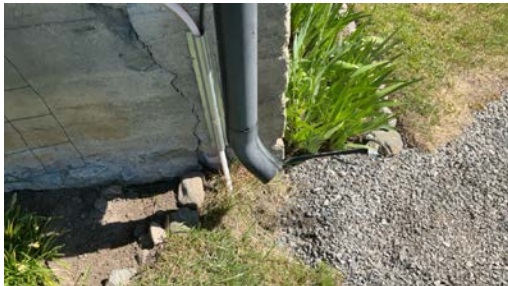
Vann fra taknedløp avsluttet inntil husvegg overstiger ofte kapasiteten til en vanlig husdrenering, og er en utbredt årsak til fukt i krypkjellere.

Det er ikke tilfredsstillende bortledning av vann fra taknedløp ved grunnmur.

Det bør vurderes å montere snøfangere for å hindre risiko for snøras som kan medføre skade.

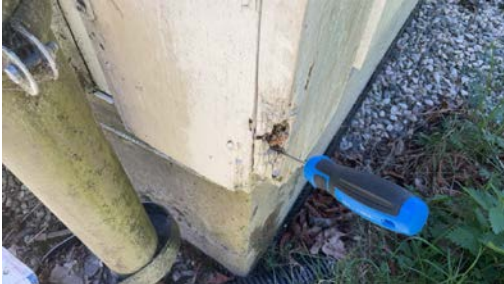
- Det er ingen eller liten lufting i nedre kant av kledning mot grunnmur.
- Det er påvist spredte råteskader i bordkledningen. Det er registrert oppsprukket og deformert trepanel på fasaden. Det observerte råteskader, sprekker og vridninger i flere bord, trolig som følge av langvarig sol- og værbelastning uten tilstrekkelig overflatebehandling.

Det er påvist spredte råteskader i bordkledningen.

- Råteskader i bordkledningen kan fortsette å utvikle seg både i tillegg til bordkledning og til bakenforliggende veggkonstruksjon, dersom en ikke foretar tiltak.
- Det bør foretas tiltak for å bedre lufting av kledningen. Fasader har stor påkjenning fra vær og vind. Viktig med overflatebehandling og vedlikehold. Skadet kledning kan føre til redusert beskyttelse av underliggende konstruksjon, med risiko for fuktinntrengning og økte vedlikeholdskostnader over tid. Det anbefales utskifting av skadde bord, samt rengjøring og ny overflatebehandling av kledning for å sikre videre levetid og hindre videre nedbrytning. Manglende lufting av kledning kan føre til fukt, råteskader og redusert levetid for fasaden. Det må kontrolleres om det også er råte i bakenforliggende konstruksjon som eventuelt må byttes også.

Det må kontrolleres om det også er råte i bakenforliggende konstruksjon som eventuelt må byttes også.

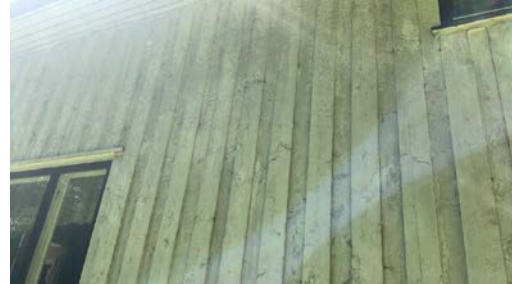
Det er oppsprukket trevirke/trepener, det er behov for vask og overflatebehandling.

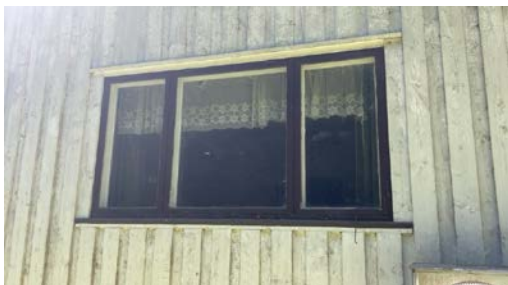
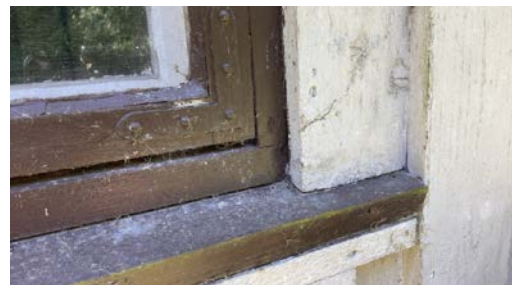
Fukt som suges opp i endaved og omramming øker risikoen for oppsprekking, råte og redusert levetid på kledningsdetaljer. Dette kan gi behov for utskifting tidligere enn normalt.

Vindusomramming står i kontakt med underbeslaget og trekker dermed opp fukt/vann som reduserer levetiden på sidebordene.

Det anbefales å etablere klaring mellom beslag og treverk. Dette reduserer oppsug og forlenger levetiden.

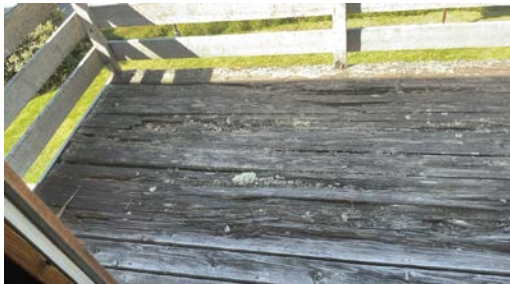
- Åpninger i rekkverk er ikke i henhold til krav i dagens forskrifter.
- Det er påvist fukt/råteskader i konstruksjonen.
- Rekkverket er for lavt i forhold til dagens krav til rekkverkshøyder.

Det er påvist råteskader i konstruksjonen på terrasse i 2. etasje.

- Råteskadet trekledning må skiftes ut.
- Råteskadede konstruksjoner må skiftes ut.

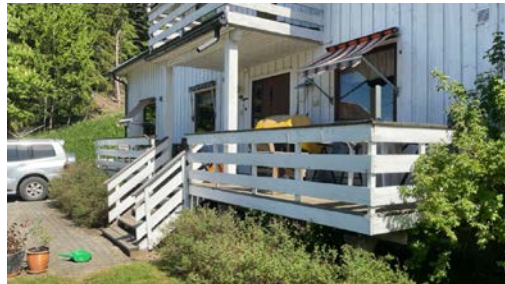
Rekkverket er for lavt i forhold til dagens krav til rekkverkshøyder. Åpninger i rekkverk er ikke i henhold til krav i dagens forskrifter.

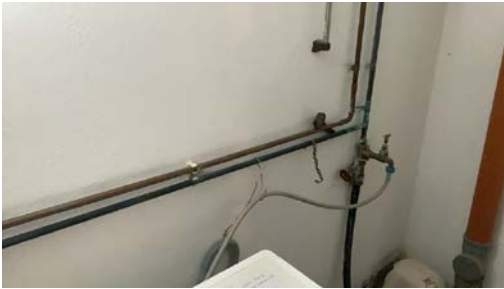
Det er registrert irr (grønnfarget korrosjon) på deler av kobberrør, noe som tyder på fuktpåvirkning eller mulig mikrolekkasje.

Irr kan over tid føre til svekkelse av rørene, med økt risiko for lekkasjer. Det kan også indikere skjulte vannskader eller kondensproblematikk i området.

Rørene bør inspiseres nærmere av rørlegger for å vurdere tilstand og eventuelt skifte ut skadede deler. Det bør også avklares om årsaken er fukt, kondens eller tidligere lekkasjer.

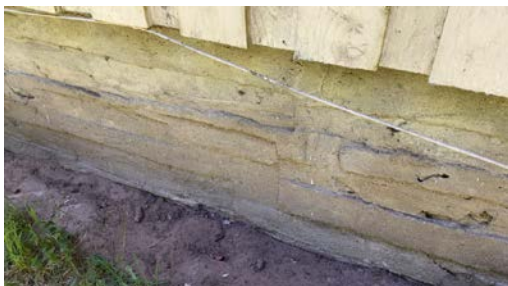
- Det er registrert skråriss som er symptom på setninger.
- Grunnmuren har sprekke-dannelser.

Grunnmuren har sprekkdannelser.
