Kroksundveien 1034, 1970 HEMNES

**Hemnes/  
Ydersbotn-Landbrukseiendom  
med stort bolighus og verksted/  
vognskjul i hyggelige omgivelser!**

# Landbrukseiendom med stort bolighus og verksted/vognskjul i hyggelige omgivelser!

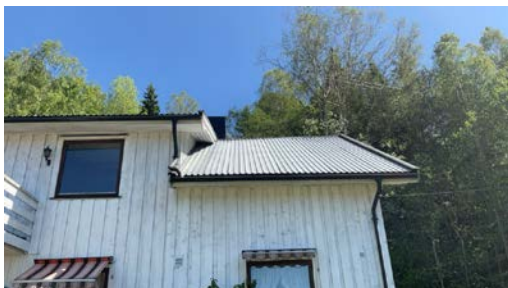
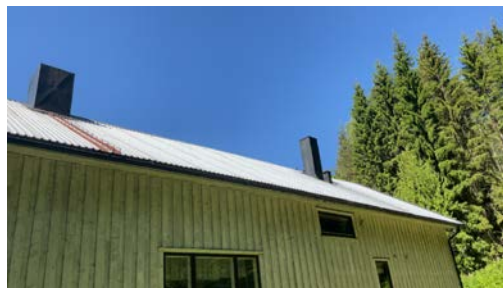
- Når takteking og undertak begynner å bli gamle, øker risikoen for lekkasjer, noe som kan føre til omfattende og kostbare reparasjoner av underliggende konstruksjoner dersom en ikke foretar tiltak på konstruksjonene før dette oppstår.

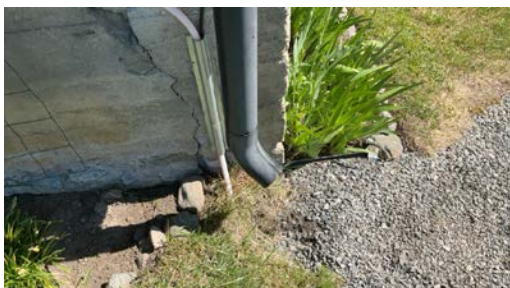
Vann fra taknedløp avsluttet inntil husvegg overstiger ofte kapasiteten til en vanlig husdrenering, og er en utbredt årsak til fukt i krypkjellere.

Det er ikke tilfredsstillende bortledning av vann fra taknedløp ved grunnmur.

Det bør vurderes å montere snøfangere for å hindre risiko for snøras som kan medføre skade.

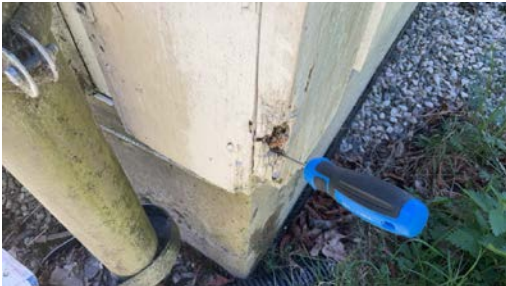
Det er påvist spredte råteskader i bordkledningen.

Det må kontrolleres om det også er råte i bakenforliggende konstruksjon som eventuelt må byttes også.

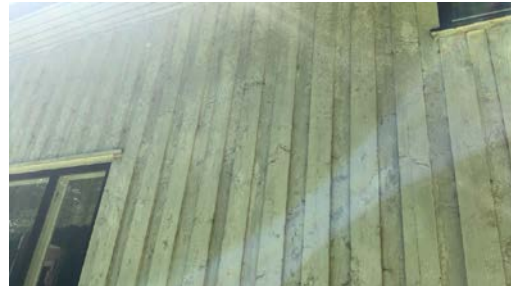
Det er oppsprukket trevirke/trepaneler, det er behov for vask og overflatebehandling.

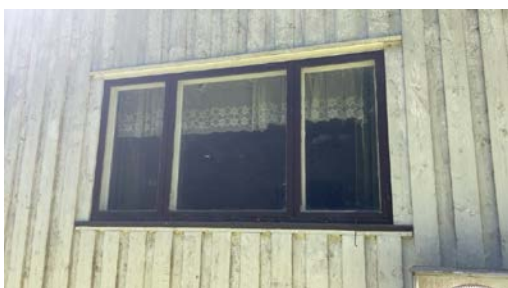
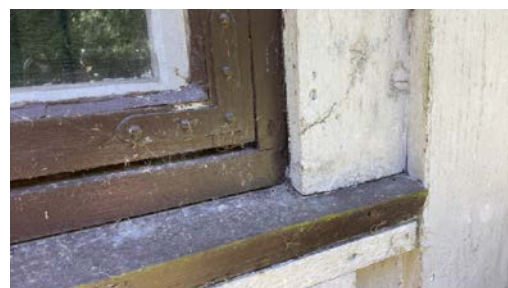
Fukt som suges opp i endeved og omramming øker risikoen for oppsprekking, råte og redusert levetid på kledningsdetaljer. Dette kan gi behov for utskifting tidligere enn normalt.

Vindusomramming står i kontakt med underbeslaget og trekker dermed opp fukt/vann som reduserer levetiden på sidebordene.

Det anbefales å etablere klaring mellom beslag og treverk. Dette reduserer oppsug og forlenger levetiden.

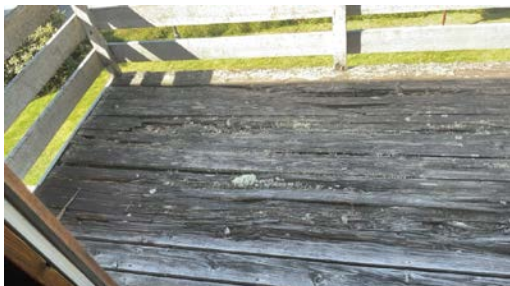
Det er påvist råteskader i konstruksjonen på terrasse i 2. etasje.

- Råteskadede konstruksjoner må skiftes ut.

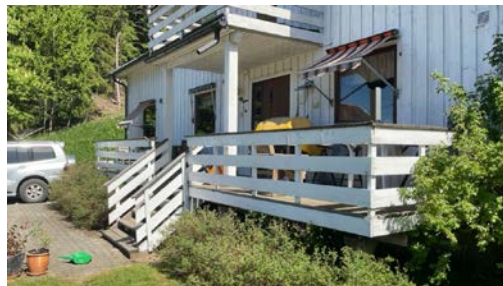
Rekkverket er for lavt i forhold til dagens krav til rekkverkshøyder. Åpninger i rekkverk er ikke i henhold til krav i dagens forskrifter.

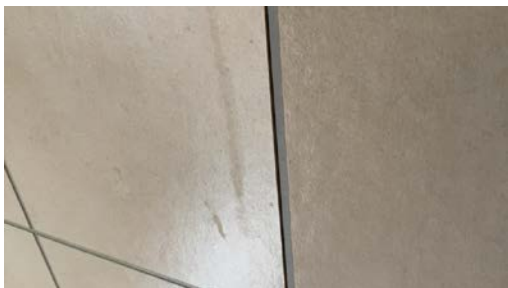
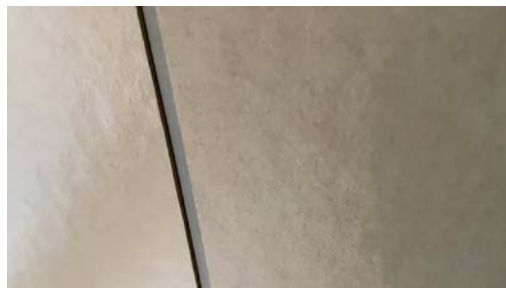
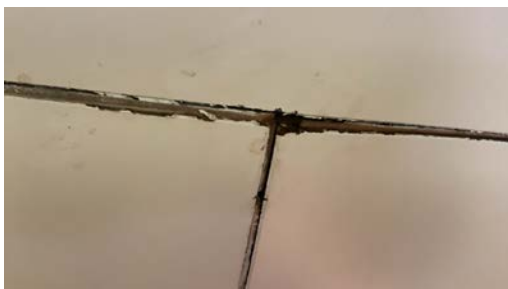
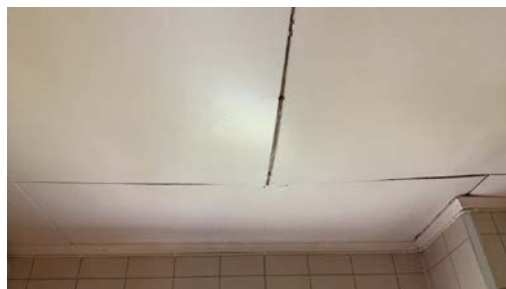
Feilmonterte våtromsplater kan føre til fuktinntrengning, skjulte vannskader, muggvekst og råte. Det svekker tettheten i våtsoner og kan gi kostbare reparasjoner.

- Det må gjøres tiltak for å lukke avviket.
- Uegnete materialer må fuktbeskyttes/utskiftes.
- Tiltak:
  - Dersom våtromsplatene ikke er montert fagmessig, kan dette medføre utettheter som øker risikoen for fuktinntrengning bak platene. Over tid kan dette føre til oppfukning av tilstøtende konstruksjoner, noe som kan resultere i råteskader, muggvekst og eventuelle lekkasjer.
  - Det må foretas utbedring av skadede plater.

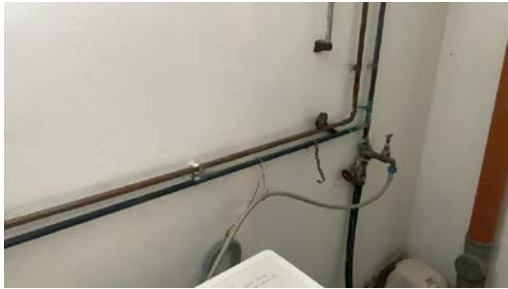
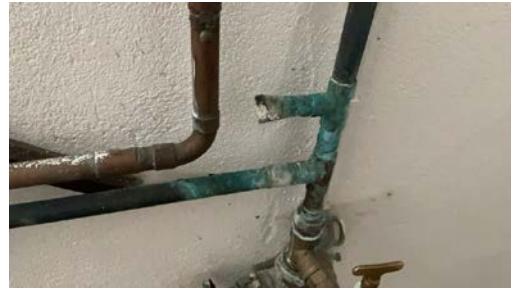
Irr kan over tid føre til svekkelse av rørene, med økt risiko for lekkasjer. Det kan også indikere skjulte vannskader eller kondensproblematikk i området.

Rørene bør inspiseres nærmere av rørlegger for å vurdere tilstand og eventuelt skifte ut skadede deler. Det bør også avklares om årsaken er fukt, kondens eller tidligere lekkasjer.

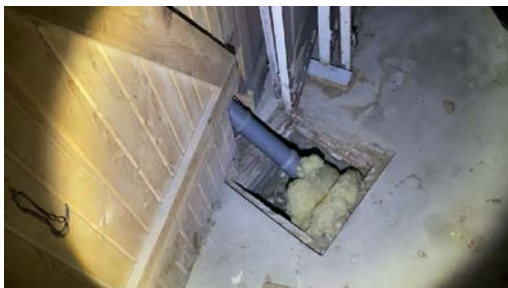
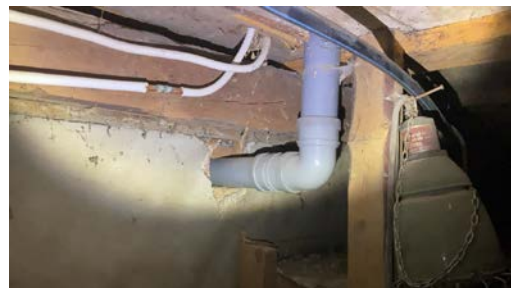
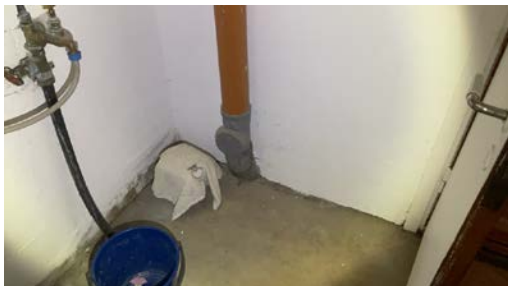
- Det er ikke behov for utbedringstiltak siden anlegget fungerer i dag, men ut ifra alder kan skader plutselig oppstå på eldre anlegg.

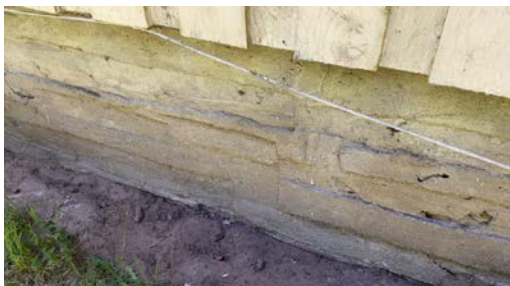
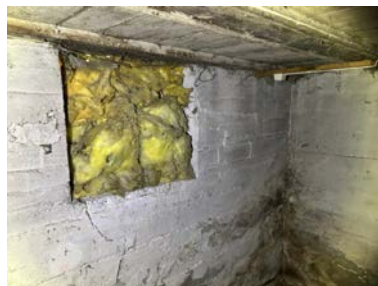
- Det er registrert skråriss som er symptom på setninger.
- Grunnmuren har sprekkdannelser.

Grunnmuren har sprekkdannelser.
