# Tilstandsrapport

📍 Lørenveien 44C , 0585 OSLO

# gnr. 124, bnr. 215

Rapportdato: 29.12.2025

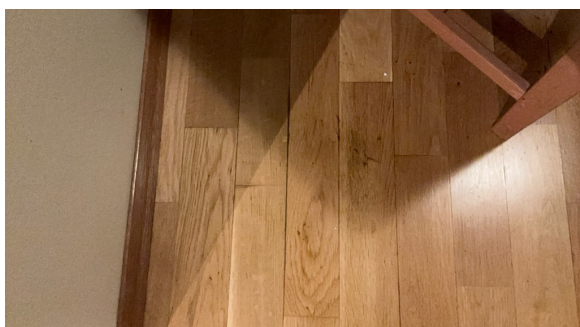
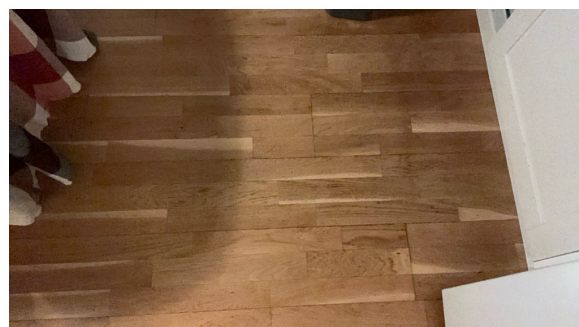
### TG 2 Overflater

Det er registrert slitasje på parkett i form av riper, sår og mindre hakk. Vegger og himling har ingen synlige skader utover normal bruksslitasje.

Slitasjen på parkett skyldes normal bruk over tid. Riper og sår i parketten er hovedsakelig kosmetiske.

På bakgrunn av registrert slitasje vurderes gulvflatene til tilstandsgrad TG2.

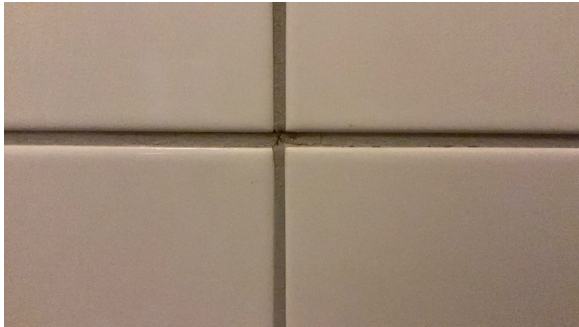
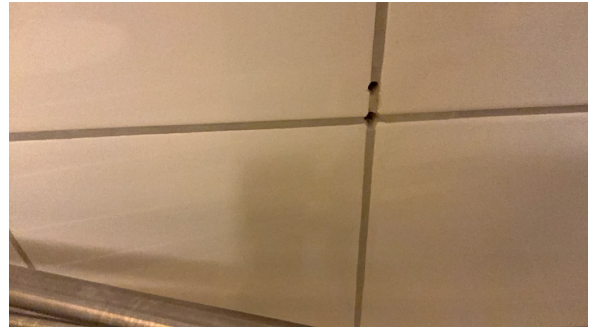
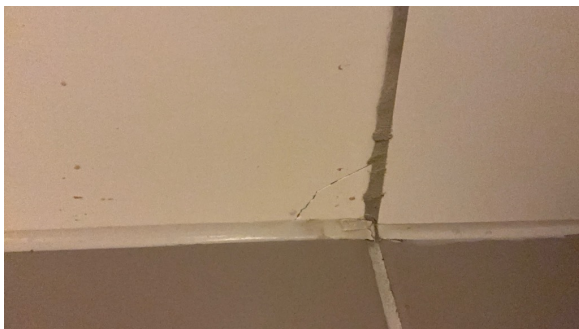
## TG 2 Overflater vegger og himling

- Det er påvist at flisfuger har riss/sprekker.
- Det er påvist sprekker i fliser.

Det er registrert sprekker i enkelte veggfliser samt misfarging i fugene.

Sprekkene og misfargingen skyldes alder, fuktbelastning og bevegelser i underlaget. Slike skader svekker overflatenes evne til å hindre fuktinntrengning.

Skadeomfanget tilsier tilstandsgrad TG2, jf. NS 3600:2018, som omfatter sprekker og misfargede fuger.

- Andre tiltak:
- Slike riss/sprekker kan indikere bakenforliggende fuktskader, og konstruksjonen bør observeres jevnlig for å vurdere utvikling.

Forventet levetid for fliser og fuger er ca. 20–30 år. Himlingsplater har normalt en levetid på 30–50 år. Det anbefales vedlikehold eller utskifting for å opprettholde tilfredsstillende fuktsikring.

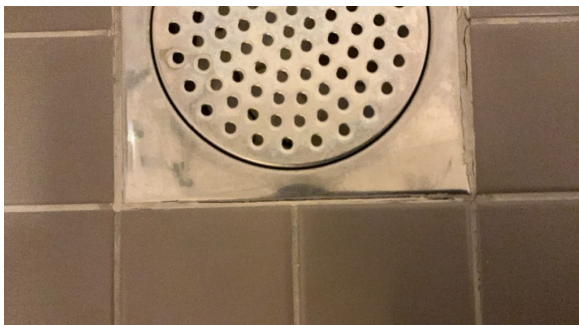
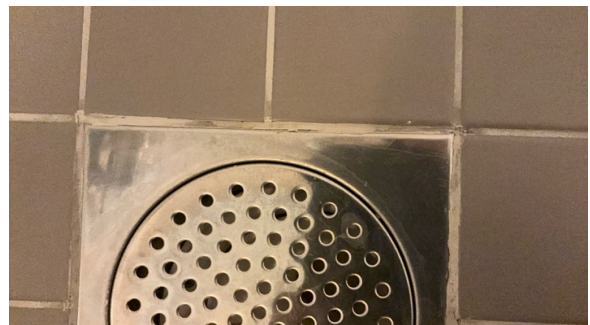
### TG 2 Overflater Gulv

- Det er påvist avvik i fuger.

Det er registrert sprekker i fugene rundt sluket, samt løs eller delvis manglende silikonfuge i samme område.

Skadene skyldes fuktbelastning over tid og naturlig aldring av elastiske fugemasser. Sprekker og løs fugging svekker tettheten rundt sluket, og øker risikoen for fuktinntrengning i underliggende konstruksjon.

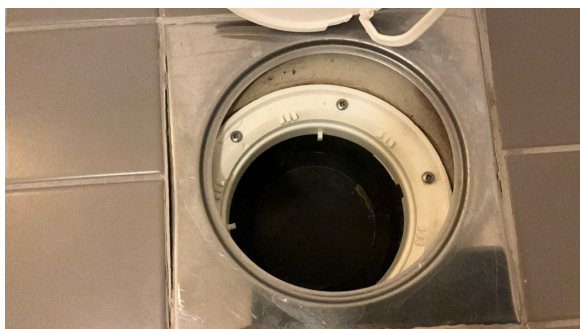
### TG 2 Sluk, membran og tettesjikt

- Membran kan ikke konstateres (ikke synlig og det foreligger heller ikke dokumentasjon).
- Det er avvik:

Det foreligger ikke dokumentasjon på membranens utførelse eller type. Selv om det er registrert klemming i sluket, gir manglende dokumentasjon og ukjent alder usikkerhet knyttet til fuksikringen.

Manglende dokumentasjon gir usikkerhet om tettesjiktets egenskaper og varighet. Risikoen for punktskader eller lekkasje øker når membranen har passert mer enn halve forventede levetid, og dette kan gi skader i underliggende konstruksjoner dersom lekkasje oppstår.

Basert på ukjent utførelse, manglende dokumentasjon og alder vurderes bygningsdelen til tilstandsgrad TG2, jf. NS 3600:2018.

- Det må innhentes dokumentasjon.

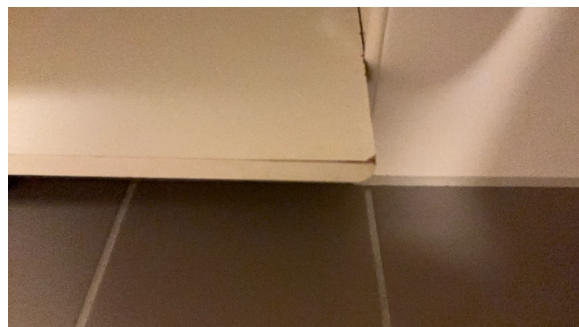
### Sanitærutstyr og innredning

- Det er påvist skader på innredning.

Det er registrert svelling i materialet enkelte steder på skap innredningen.

Svellingen i innredningen skyldes fuktpåvirkning fra vannsprut eller kondens over tid. Fuktskader i platebasert innredning kan medføre redusert styrke, deformasjon og funksjonssvikt.

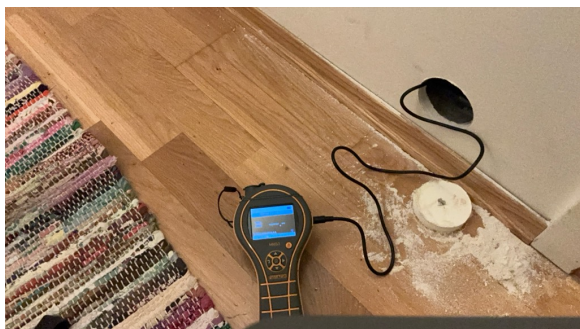
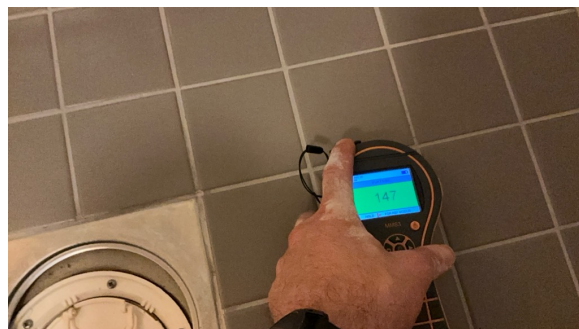
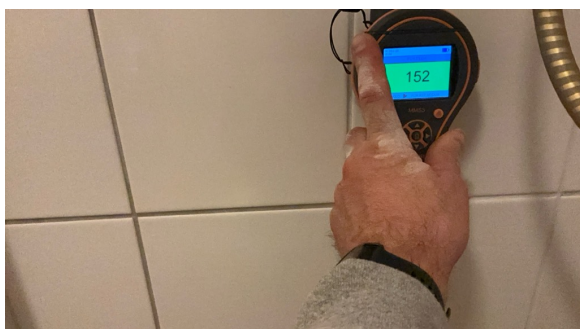
### Tilliggende konstruksjoner våtrom

Det er foretatt hulltaking fra entreens side mot badet for å kontrollere eventuell fukt i konstruksjonen. Det var ikke mulig å ta hull direkte bak dusjonen grunnet konstruksjonsmessige forhold.

Det er ikke målt forhøyede fuktverdier i gipsplatene ved undersøkelsespunktet.

Hulltakingen er utført utenfor våtsonen og gir derfor begrenset informasjon om tilstanden direkte bak dusjområdet – som er det mest fuktutsatte punktet i våtrommet. Fravær av fukt på målepunktet utelukker ikke mulige skjulte skader i tilgrensende deler av konstruksjonen.

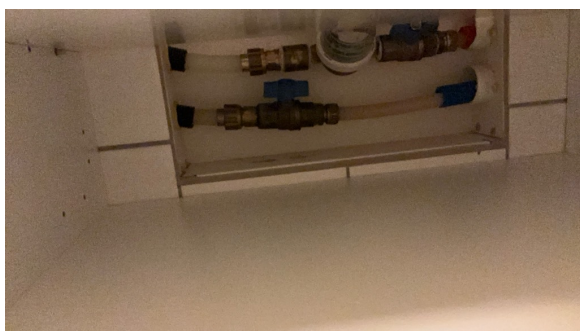
- Det er avvik:

Dersom kranen ikke lar seg stenge, kan dette gi problemer ved vannlekkasjer eller ved behov for service på rørsystemet. Det anbefales at autorisert rørlegger utbedrer dette.
