# Tilstandsrapport

Leilighet

Langbrygga 3 , 1767 HALDEN

Befaringsdato: 19.01.2026

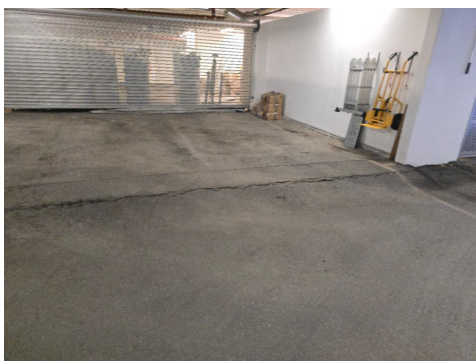
### TG 2 Andre utvendige forhold

Asfalten har vært utført for setninger. De områdene som det går bæringer som er pelet til fastgrunn har ikke sunket. Dette medfører til at det er ujevnheter på asfaltdekket i garasjen.

Det bør vurderes utbedring av ujevnhetene i asfaltdekket for å sikre jevn overflate og redusere risiko for vannansamling. Slike setningsskader kan utvikle seg over tid.

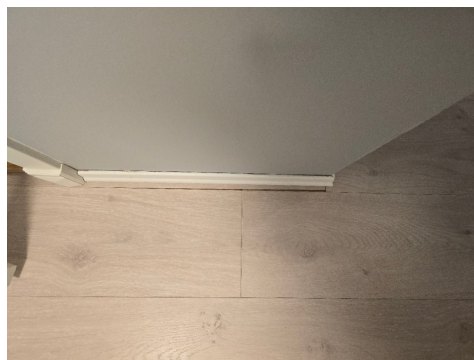
### TG 2 Overflater

Stedvis noen områder med knirk i laminatgulv.

Glippe på laminatgulv i gang.

Knirk i laminatgulv oppstår som oftest pga skjevheter på underlaget, det må derfor utføres avretting av underlaget hvis dette skal utbedres. Glippe på laminatgulv i gang bør utbedres for å forhindre ytterligere skade på gulvet.

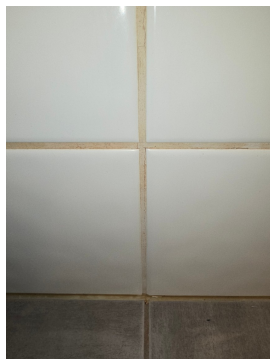
#### TG 2 Overflater vegger og himling

- Det er påvist at flisfuger har riss/sprekker.

Det er påvist riss i fuger i dusjsonen.

- Slike riss/sprekker kan indikere bakenforliggende fuktskader, og konstruksjonen bør observeres jevnlig for å vurdere utvikling.

Fuger med riss og sprekker er et symptom på påbegynnende fuktskader i bakenforliggende konstruksjon.

Dette vil over tid medføre til fukt-/råteskader i bakenforliggende konstruksjon.

Det anbefales derfor å montere et dusjkabinett på baderommet hvis baderommet skal brukes videre uten utbedringer av tettesjikt på vegg.

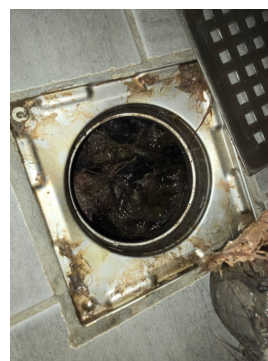
#### TG 2 Sluk, membran og tettesjikt

Med hensyn til sluk typen som er brukt er det ikke mulig å se om det er utført klemt membranmansjett i sluket.

Det finnes ikke noe dokumentasjon på utførelsen av tettesjiktet på baderommet.

Manglende dokumentasjon medfører usikkerhet om utførelsen er fagmessig, noe som øker risikoen for lekkasjer og skjulte fuktskader i tilstøtende konstruksjoner.

Det bør fremskaffes dokumentasjon på utførelsen av tettesjikt og eventuell membranmansjett i sluket.

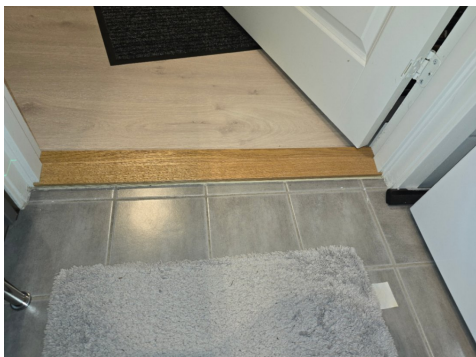
#### TG 2 Ventilasjon

- Våtrommet mangler tilluftsventilering, f.eks. spalte/ventil ved dør.

Manglende tilluft under dørblad.

- Over tid kan manglende tilluftsventilering resultere i mugg- og soppdannelse, spesielt på steder som ikke får god nok luftgjennomstrømning.

Manglende tilluft kan føre til dårlig ventilasjon, økt fuktighet og risiko for fuktskader eller soppdannelse på badet.

Det bør etableres tilfredsstillende tilluft til våtrommet, for eksempel ved å lage en luftespalte under dørbladet.

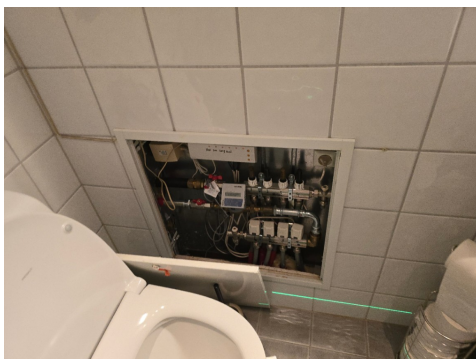
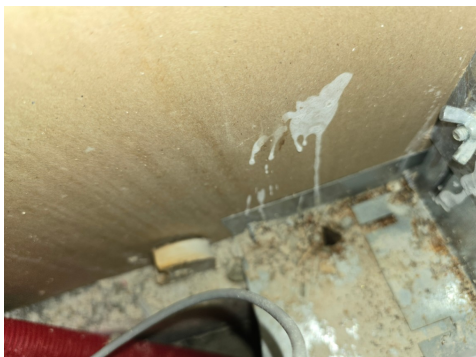
### TG 1 Tilliggende konstruksjoner våtrom

Hulltakning er ikke mulig å utføre siden det ikke er trekonstruksjon i veggene.

Veggene er utført med stålstender og gipsplater.  
Det er åpent i vegg ved rørskap til vannbåren varme.  
Det var ingen tegn til fuktighet på dette området.

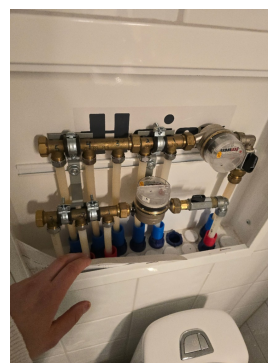
### TG 2 Vannledninger

Innvendige vannledninger er av plast (rør i rør). Det er besikket i rørskap.

Automatisk vannstopper i benkeskap på kjøkkenet.  
Stoppekraner i rørskap.

Det foreligger ingen dokumentasjon på utførelsen.

Innhent dokumentasjon om mulig.
