# Tilstandsrapport

📍 Ålfjordvegen 1517, 5550 SVEIO

# gnr. 82, bnr. 66

Befaringsdato: 19.04.2024

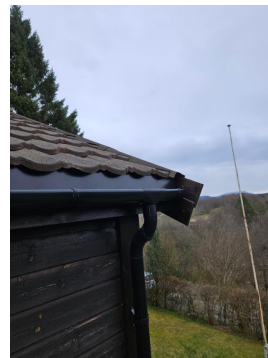
Det mangler snøfangere på hele eller deler av taket. Dersom taket har ru overflate, som takpapp, shingel eller ru takstein, må en ha snøfanger hvis takvinkelen er 27 grader eller mer. Kravet kom i 1967.

Det kan oppstå personskade dersom snø raser fra taket.

Det må monteres snøfangere.

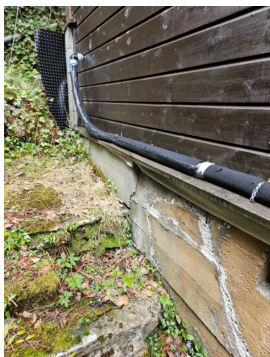
Det ble registrert stedvis liten lufting bak kledning på vegg mot sør-vest

Konsekvens: Liten lufting kan føre til råteskader i kledning og eller leker.

Liten lufting ved bad

Luftingen bør utbedres.

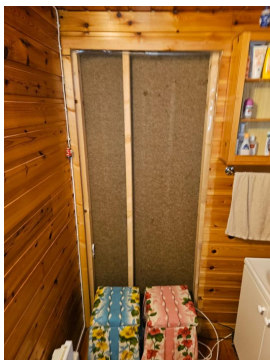
Det er vegg med manglende isolasjon og innvendig panel etter fjerning av tidligere dør på badet.

Åpning etter tidligere dør

Veggen isoleres og ferdigstilles.

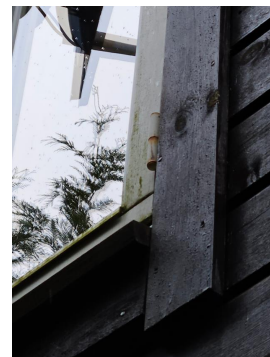
Det ble registrert rustdannelse i hengsler i eldre vinduer.

Hengsler smøres jevnlig for å forlenge levetiden.

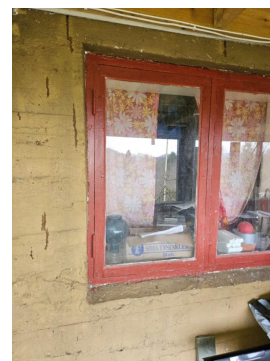
Vinduene fremstår med generell slitasje som følge av alder.

Vinduene fungerer som tiltenkt. Ingen strakstiltak nødvendig.  
Kjøper må på sikt forvente fornying. Når dette blir er vanskelig å si noe eksakt om.

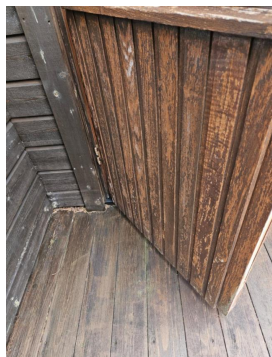
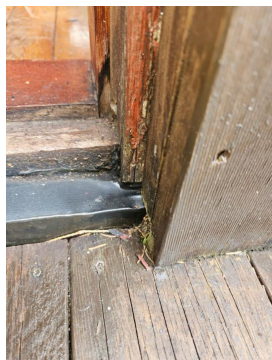
Terrassedør

Eldre dører fremstår med generell slitasje som følge av alder.

Kjøper må på sikt forvente fornying. Når dette blir er vanskelig å si noe eksakt om.

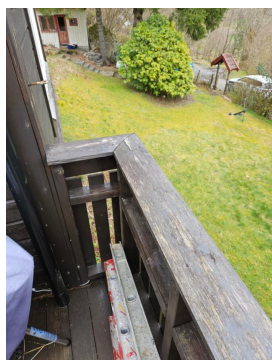
Det ble registrert noe malingsflass på rekkverk.

Manglende vedlikehold.

Manglende overflatebehandling øker faren for råtedannelse i treverk.

Rekkverket skrapes og males.

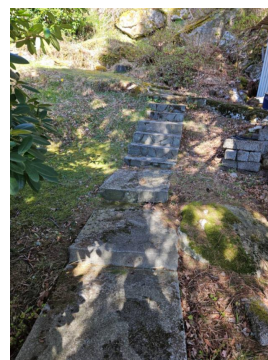
Trappene fremstår med noe slitasje som følge av adler.

I følge opplysninger fra eier renner det en del overflatevann langs trappen ved større nedbørsmengder.

Vann bør ledes bort fra trappen da massen under trappen på sikt vil vaskes bort.

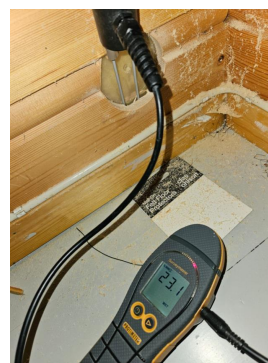
Det er registrert forhøyede fuktverdier i veggen, men ikke synlige fukt/råteskader.

Konsekvens: Høyt fukttinnhold over tid kan medføre råte og soppkader.

Måling i gangen på 1. etasje

Konstruksjonen bør holdes under oppsyn for utvikling av potensielle skader.

Det bør utføres ytterligere undersøkelser.

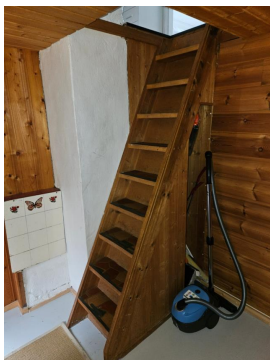
Trapp

Det anbefales utbedring av trappen.  
Konsekvens: Fallskader.

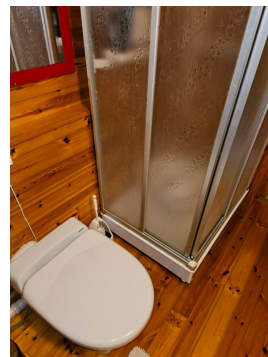
Ved en eventuell lekkasje vil vann finne veien inn i konstruksjonen.

Våtrom uten tettsjikt

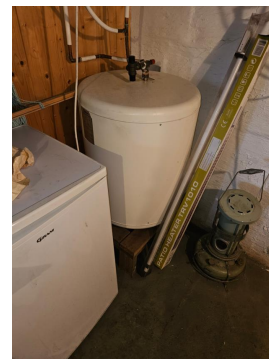
Ved en eventuell lekkasje vil vann kunne finne veien ut i konstruksjonen. Dette kan medføre fuktskader.

Manglende tettesjikt

Det bør etableres tettesjikt eller lekkasjesensor med automatisk stenging av hovedkran.

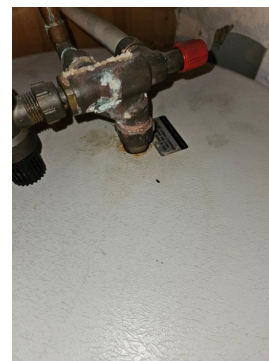
Det er påbegynnende rustdannelse i toppen av tanken.

På grunn av rustdannelse må kjøper på sikt forvente fornying. Når dette blir er vanskelig å si noe eksakt om.

Påbegynnende rustdannelse

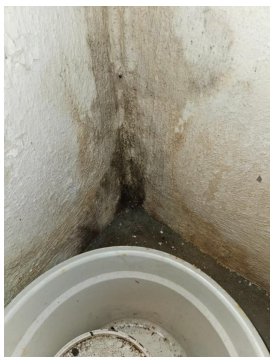
Det ble registrert fuktighet i grunnmuren i kjelleren.

Fuktighet i grunnmuren

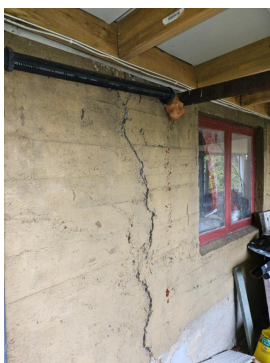
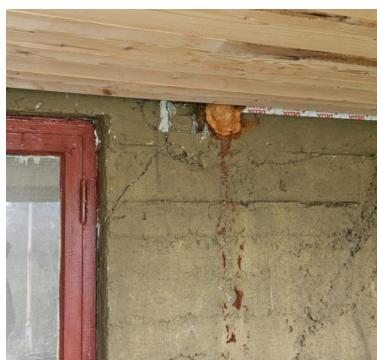
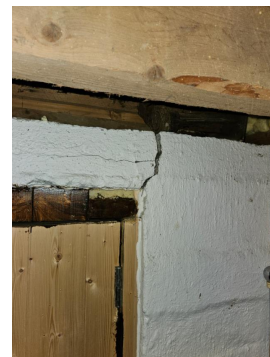
Det ble registrert sprekkdannelse i grunnmuren.

Årsak: Sprekkdannelser kan for eksempel oppstå på grunn av setninger eller manglende armering.

Riss eller sprekkdannelse medfører at fuktighet kan nå inn til armeringen. Dette øker faren for rustdannelse med påfølgende rustspreng. Rustet metall utvider seg ca. 2,5 ganger og sprekker opp betongen.

Riss/sprekkdannelser utbedres.

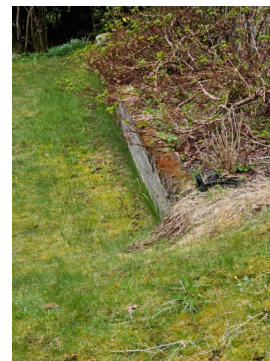
Mur med skjevhet

Kjøper må forvente utbedring.

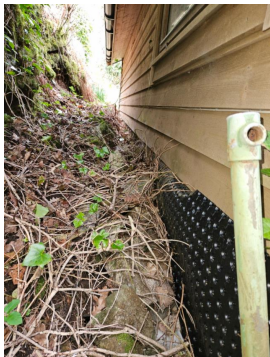
SINTEF byggforsk anbefaler minimum fallforhold på 1:50 i en avstand på minst 3 meter fra veggen (cirka 2 cm fall per meter).  
Terreng med fall leder vann mot grunnmuren.

Terreng mot nord-vest
