# Tilstandsrapport

Ålfjordvegen 1517, 5550 SVEIO

# gnr. 82, bnr. 66

Befaringsdato: 09.05.2025

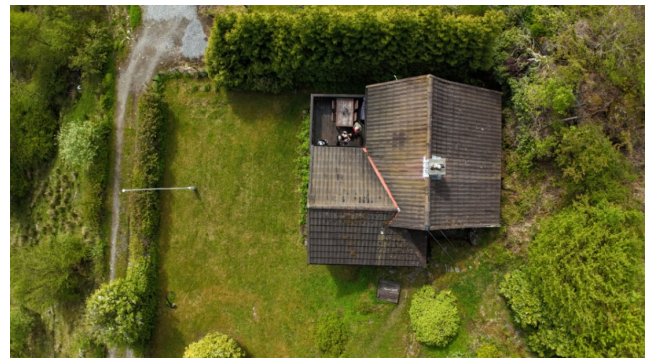
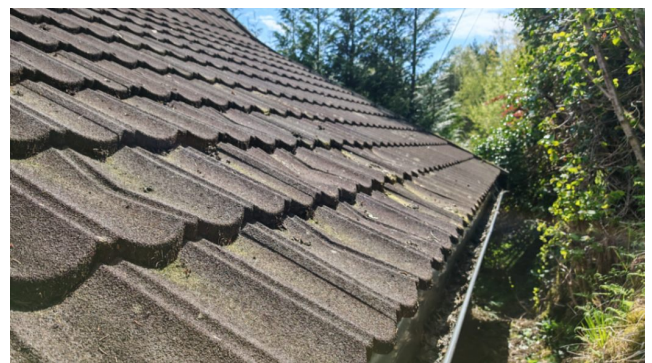
### ! TG 2 Takteking

Taktekkingen er av stål/aluminiumsplater. Tekkingen er besikket fra bakkeplan og ved lett bruk av drone uten å påvise vesentlige feil som manglende tekking eller større skader. Normal levetid for takpanner av metall er 30 - 60 år. Evt. undertaksbelegg er skjult og ukjent.

- Mer enn halvparten av forventet brukstid er passert på taktekingen.
- Mer enn halvparten av forventet brukstid er passert på undertak.
- Det er påvist bulker i enkelte metallplater på takteking.

Eier opplyser taket ble skiftet en gang på tidlig 2000-tall av tidligere eier (med innleid fagfolk), men det foreligger ingen dokumentasjon.

- Overvåk tilstanden jevnlig. For å få tilstandsgrad 0 eller 1 må tekkingen skiftes ut, men tidspunktet for når dette er nødvendig er vanskelig å si noe om.
- Det er ikke behov for utbedringstiltak.

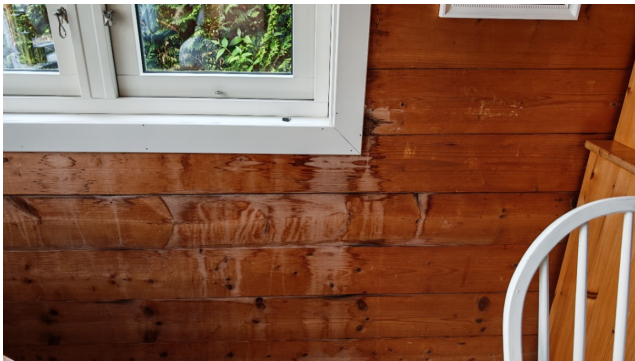
## TG 2 Veggkonstruksjon

- Det er ingen eller liten lufting i nedre kant av kledning mot grunnmur.

Gjelder da spesielt mindre del i bakkant, som er av noe eldre dato enn resterende kledning som ser ut til å være skiftet i relativt nyere tid.

Fuktskjolder innvendig vegg som er tørr på befaring. Eier opplyser disse stammer fra før 1968 og vært stabile.

Det anbefales nærmere undersøkelser.

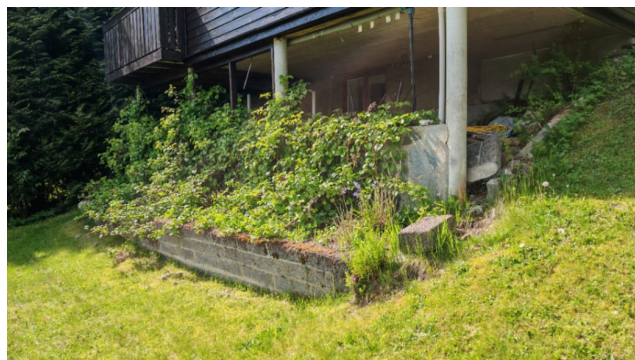
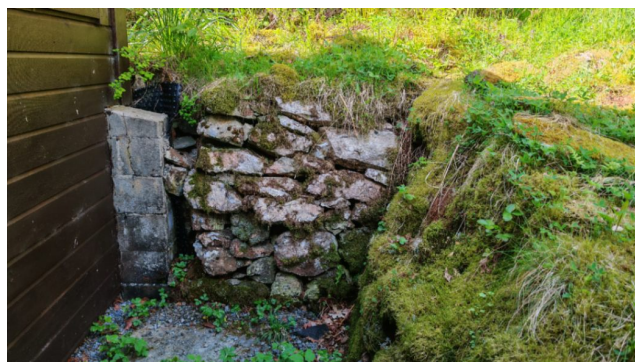
- Det er påvist mindre sprekker og/eller skjevheter i muren.
- Det mangler rekkverk/annen sikring på forstøtningsmuren(e) ut ifra dagens krav.

Det er nivåforskjeller fra mur og ned til terreng på over 0.5 m som avviker følgende preaksepterte ytelser gitt i TEK17 § 8-3 (b):

Som følge av alder og registrerte avvik anbefales det nærmere kontroll av fagkyndig vedr. murer og evt. resterende levetid / tiltak. Spesielt der hvor det ikke foreligger dokumentasjon.

**Kostnadsestimat: Under 10 000**
