Kvibakken 1 4365 NÆRBØ

Tilstandsrapport Eierskifte

Boligtype: Leilighet i boligblokk

Byggeår: 2007

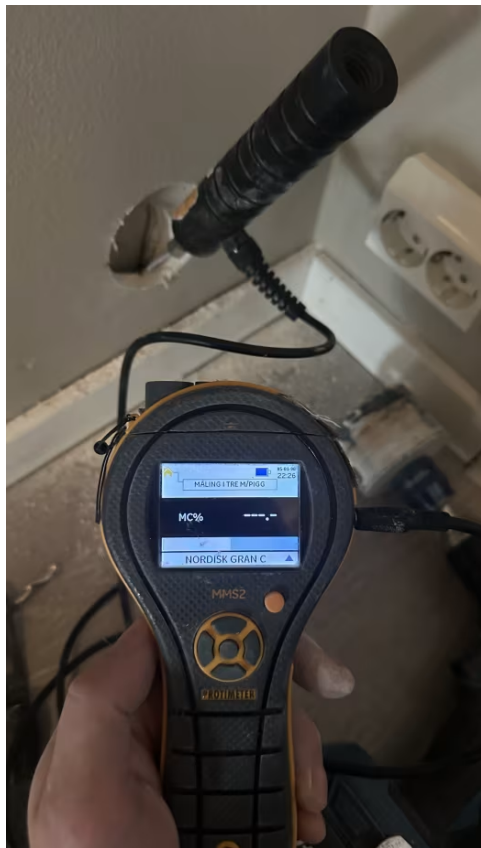
Hulltaking er foretatt fra tilstøtende rom mot våtsone uten å påvise avvik.

Registrert fukt i veggplate under vannuttak dusjnise, ukjent om dette skyldes utett konstruksjon, og eller lekkasje i rør/kobling i nisje. Noe soppdannelser i fuger. Vannmåler var ikke tilgjengelig for kontroll på befaringsdagen.
Hulltaking er foretatt fra tilstøtende rom(entre) mot våtsone uten å påvise avvik.

Nærmere kontroll/utbedring av registrert fukt i vegg under blandedbatteri i dusj.
