Tilstandsrapport

Fritidsbolig

Øvre Granslættet 13, 7393 RENNEBU

Befaringsdato: 28.08.2024

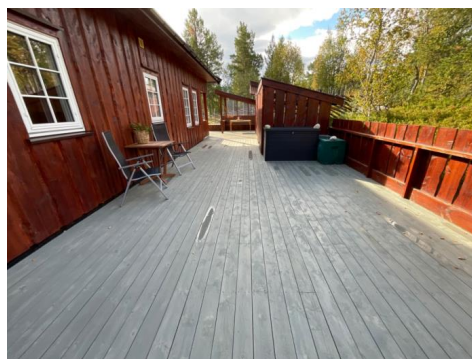
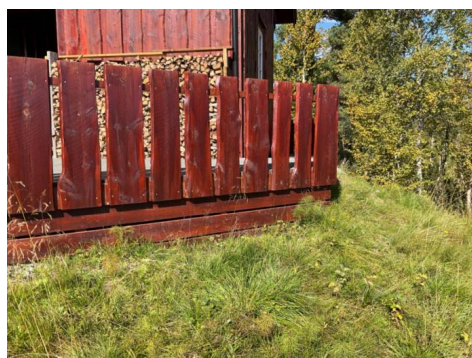
! TG 1 Balkonger, terrasser og rom under balkonger

Det er etablert terrasse av tre rundt hele hytta. Selger opplyser at det er støpte fundamenter og bærebjelker av impregneret materialer. Rekkverket er med stående villmarksbord. Det er foretatt kontroll på høyde fra terreng opp til gulv, dette er med varierende høyde fra 40-53 cm. Det er vurdert til å være innenfor med tanke på krav som er satt i forhold til dette i TEK 17.

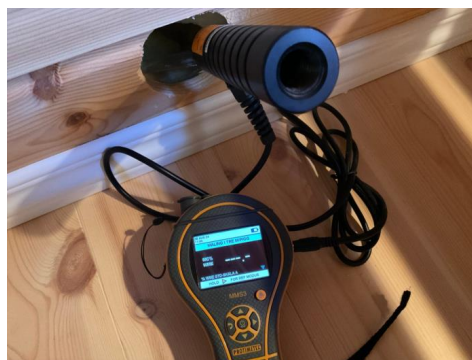
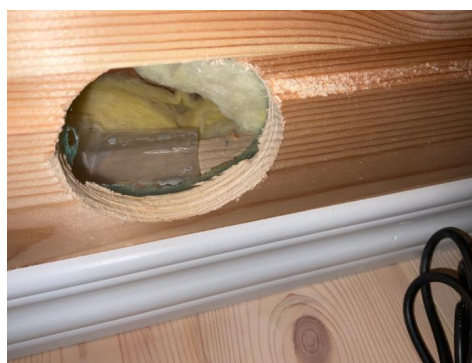
! TG 0 Tilliggende konstruksjoner våtrom

Hulltaking er foretatt fra soverom inn mot dusjkabinett uten å påvise unormale forhold. Fuktkvotemåling (vekt%) i konstruksjonen ble målt til 6%

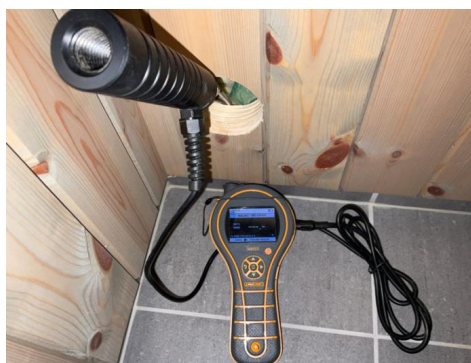
! TG 0 Tilliggende konstruksjoner våtrom

Hulltaking er foretatt uten å påvise unormale forhold. Hulltaking er foretatt ved/i Vaskerom. Fuktquotemåling (vekt%) i konstruksjonen ble målt til 6.

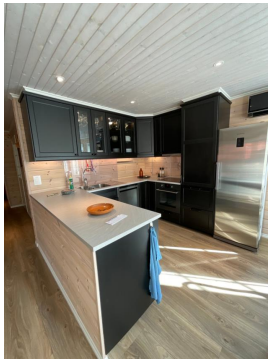
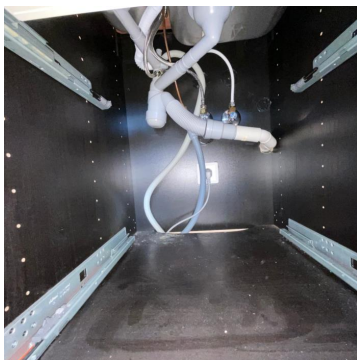
1. ETASJE > KJØKKEN

- Det er ikke påvist tegn på at det er montert lekkasjedeteksjon ved oppvaskmaskin/oppvaskkum, dette er et krav på kjøkkenet ut ifra alder.

- Det bør monteres lekkasjedeteksjon ved oppvaskmaskin/oppvaskkum.
