# Tilstandsrapport

Boligbygg med flere boenheter

Vesthellinga 42 , 1526 MOSS

Befaringsdato: 16.03.2026

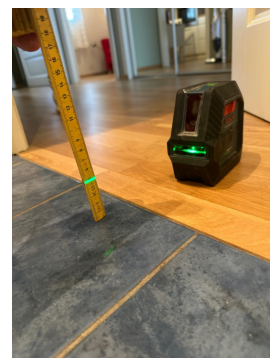
Gulvet på badet er flislagt og utstyr med elektriske varmekabler. Ved befaring ble det registrert stedvis ujevnheter i flisoverflaten for ekstra fall fra dører. For øvrig fremstod overflaten som uten synlig sprekker, bom eller tegn til fuktskader ved visuell kontroll. Gulvet vurderes å fungere etter sin hensikt, men med registrert avvik i planet. Det mangler overgangslister i døråpninger.

Mangler overgangslist

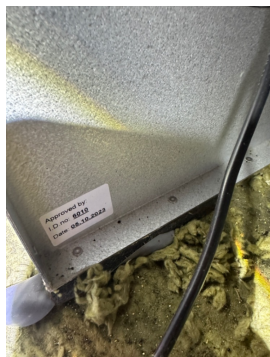
Datostemplet, 2023

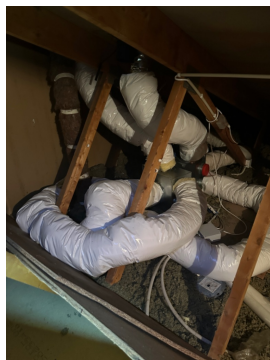
Kanalrør

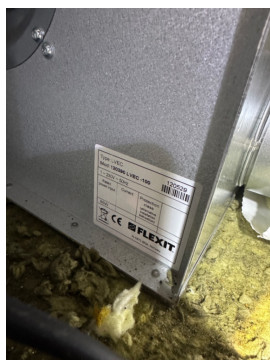
Flexit
