# Tilstandsrapport

Boligbygg med flere boenheter

Vesthellinga 42 , 1526 MOSS

Befaringsdato: 16.03.2026

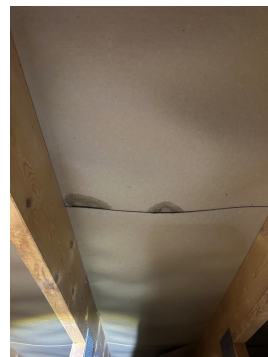
- Det er påvist avvik rundt gjennomføringer i takflaten.
- Det er påvist fuktskjolder/skader i takkonstruksjonen.

Det er observert fuktmerker og et risikopunkt under luftehatt på undertak. Årsaken til fuktmerkene er ikke avklart ved visuell kontroll fra loft. Kunde opplyser at fuktmerker er av eldre opprinnelse og at det har vært utbedret fra utsiden.

Fuktmerker i undertak

Det anbefales videre undersøkelser fra utsiden av taktekking og undertak for å avklare årsak. Eventuelle skader eller utettheter må utbedres.

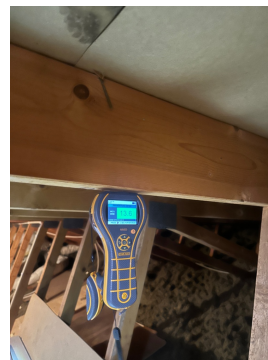
Fuktmåling i takstol viser tørre verdier

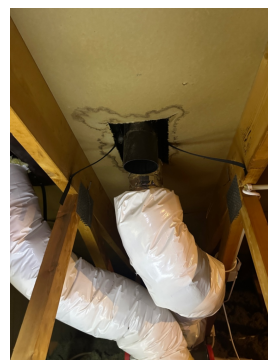
Fuktmerker i gjennomføring

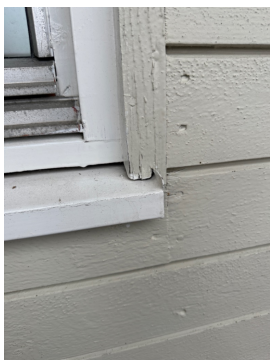
- Det er påvist at enkelte vinduer er vanskelig å åpne/lukke.
- Karmene i vinduer er slitte og det er sprekker i treverket.

Vinduene fremstår generelt med normal funksjon, men det er registrert at vinduene på soverommene er noe trege å åpne og lukke. Det er videre observert begynnende råteskader i nedre del av enkelte vinduskarmer. Omfanget vurderes som begrenset på befaringstidspunktet.

Begynnende råte i vinduskarmer kan over tid føre til videre nedbrytning av treverk, redusert levetid og behov for utskifting av berørte bygningsdeler. Treg funksjon kan indikere slitasje eller behov for justering, og kan forverres dersom tiltak ikke utføres. Omfanget vurderes som begrenset, og forholdene anses som normale ut fra alder og bruk.

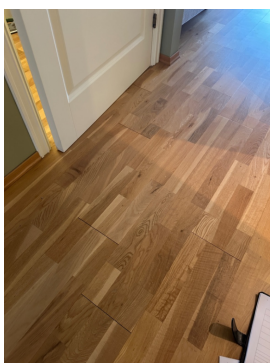
- Det er avvik:  
Åpne skjøter mellom enkelte parkettbord.

Åpne skjøter

Det anbefales å vurdere utskifting av gulvet, da åpne skjøter medfører at smuss og fukt ved rengjøring kan samle seg i skjøtene.

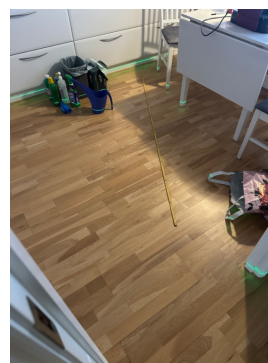
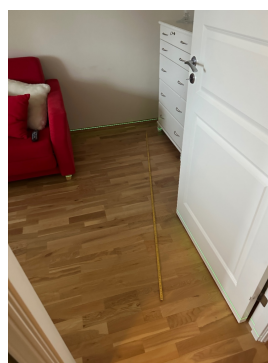
Det er registrert høydeavvik i etasjeskillet i boligen. Fra skyvedør og inn i stue er det målt ca. 11 mm høydeforskjell. På ett av soverommene er det målt ca. 18 mm, og på kjøkken er det målt ca. 15 mm over en lengde på 2 meter.

- Det er målt høydeforskjell på mellom 15-30 mm gjennom hele rommet. Tilstandsgrad 2 gis med bakgrunn i standardens krav til godkjente måleavvik.
- Målt høydeforskjell på mellom 10 - 20 mm innenfor en lengde på 2 meter. Tilstandsgrad 2 gis med bakgrunn i standardens krav til godkjente måleavvik.

Registrerte høydeavvik vurderes å kunne skyldes setninger i konstruksjonen, ujevnheter i undergulv eller avvik fra opprinnelig utførelse. Slike forhold er ikke uvanlig i boliger og kan utvikle seg over tid som følge av materialbevegelser og belastning.

- For å få tilstandsgrad 0 eller 1 må høydeforskjeller rettes opp. Det vil imidlertid sjelden være økonomisk rasjonelt som et enkeltstående tiltak i en bolig som dette. Dersom boligen en gang skal renoveres, kan man vurdere slike tiltak.

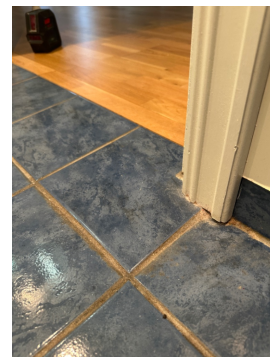
- Det er vindu/dør med ikke fuktbestandige materialer i våtsonen (ved vask, dusj, badekar, osv.), løsningen eller byggematerialet er uegnet.
- Det er registrert fuktpåvirkning nederst på karmplaster ved dør, med tegn til oppsuging i materialet.

Forholdet kan medføre økt risiko for videre fuktopptak i treverket/mdf.

- Uegnede materialer må fuktbeskyttes/utskiftes.

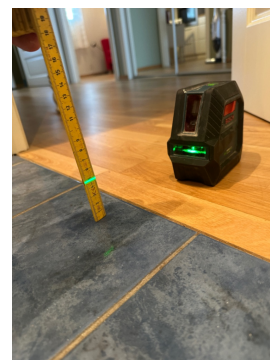
Mangler overgangslist

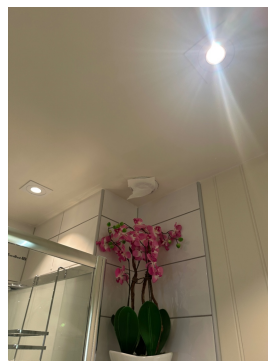
Funksjonstest av avtrekk

Det bør etableres tilfredstillende tilluft til våtrom f.eks. luftespalte ved dør e.l.
