# Tilstandsrapport

Tomannsbolig

Furuveien 13, 1940 BJØRKELANGEN

Befaringsdato: 10.02.2026

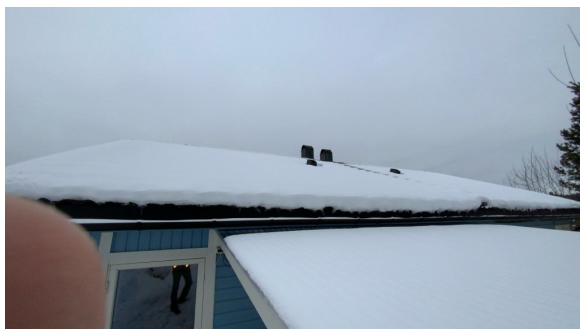
Taktekkingen er av betongtakstein. Taket er besiktiget fra bakkenivå. Siden taket (takkonstruksjon, taktekking og skorstein) kun er observert fra bakkenivå, er vurderingen begrenset av dette. Det er ikke sikkerhetsmessig forsvarlig å bevege seg ut på taket eller observere fra stige. Selv om det ikke er avdekket skader under befaringen, betyr ikke dette at det ikke foreligger skader som en besiktigelse på taket kan avdekke. Vær oppmerksom på denne risikoen. En undersøkelse av taket kan utføres av en fagperson under tilstrekkelige sikkerhetsforhold.

- Det bør foretas nærmere undersøkelser av taktekking når taket er snøfritt.

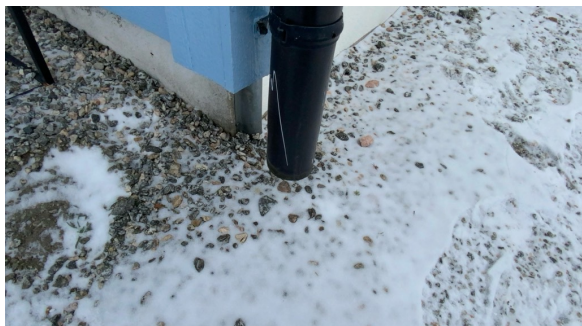
### Nedløp og beslag

Nedløp og beslag av metall.

Etablere utkastere. Uten utkastere kan vann fra taket renne direkte ned langs bygningens fasade, noe som kan føre til fukt- og vannskader på vegger og fundament.

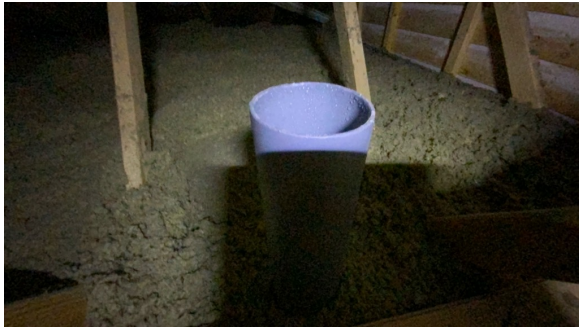
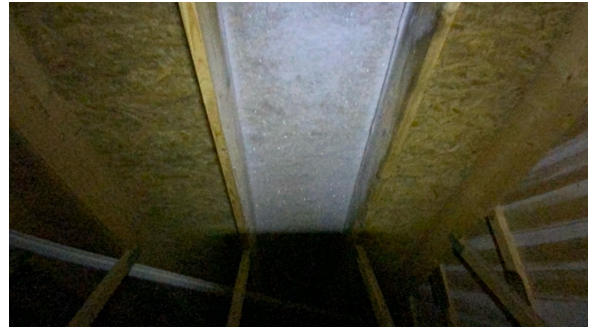
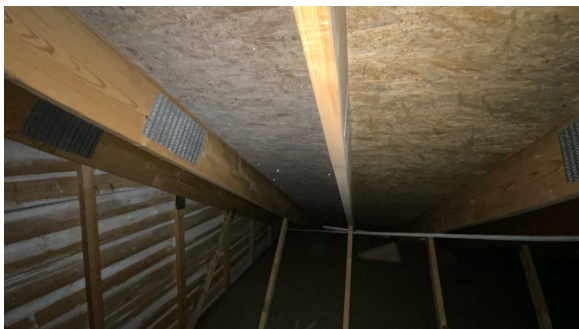
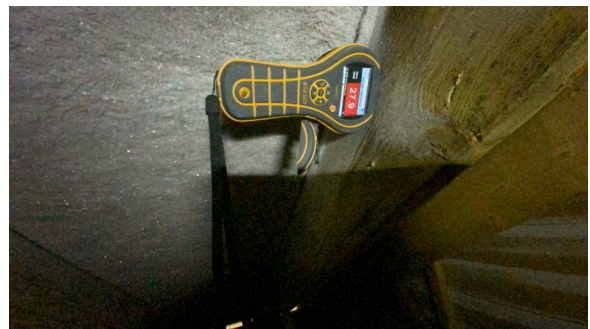
## Takkonstruksjon/Loft

- Det er påvist fuktskjolder/skader i takkonstruksjonen.

Luftingen for kloakken må føres over tak, for å unngå kondensskader på loftet. Det er synlig rim i undertaket, grunnet at det kommer varm luft opp i kald takkonstruksjon. Konsekvensen av dette er at det er målt fukt i undertak og takbjelker som igjen kan føre til sopp og råteskader i konstruksjonen.

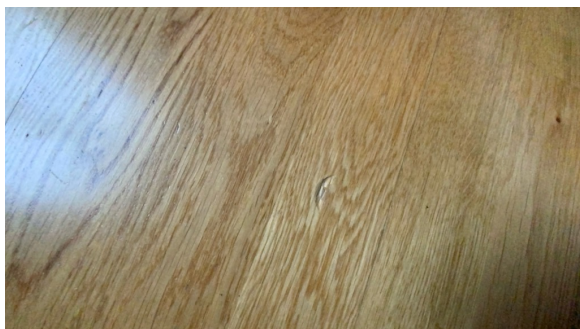
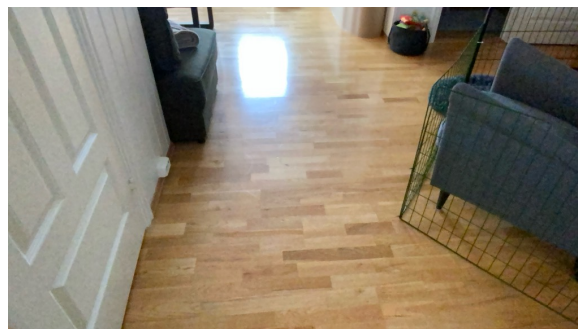
### 🕒 TG 2 Etasjeskille/gulv mot grunn

- Det er målt høydeforskjell på mellom 15-30 mm gjennom hele rommet. Tilstandsgrad 2 gis med bakgrunn i standardens krav til godkjente måleavvik.

Avviket i underetasjen vurderes å være fra støping av gulvet og noe ujevn flislegging. Knirk kan tyde på at parketten er lagt for trangt mot yttervegg og har løftet seg eller at det er knirk i underliggende gulvplater, som ikke er tilfredsstillende festet til bjelker. Parkett må enten kappes der den ligger mot yttervegg eller underliggende plater må etterskrus for å unngå knirk.

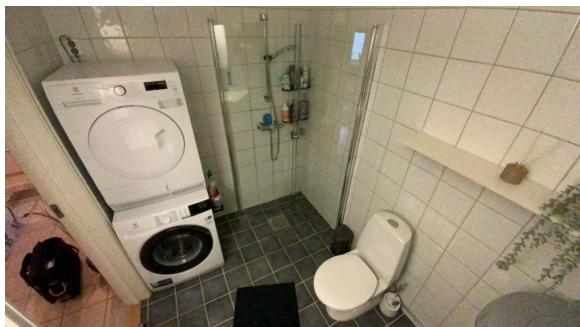
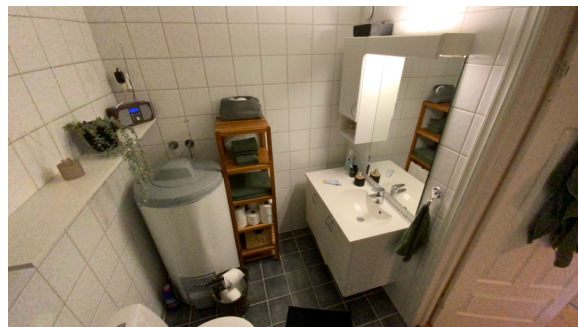
### TG 2 Overflater vegger og himling

- Selv om svertesopp hovedsakelig er et overflatefenomen, kan kraftig vekst indikere høy fuktighet som igjen kan føre til at råtesopper etableres og forårsake skade på bygningskonstruksjonen.

For å unngå disse problemene anbefales det å reparere hull i fliser så snart som mulig og sikre at våtrom er riktig vanntettet i henhold til kravene i TEK17 som å tette hull med silikon, da disse ikke er i våt sone eller i nærhet av direkte vannpåkjenning.

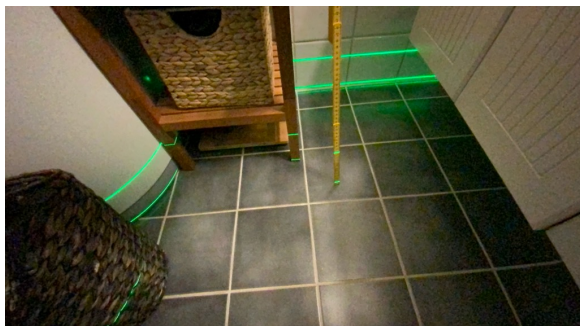
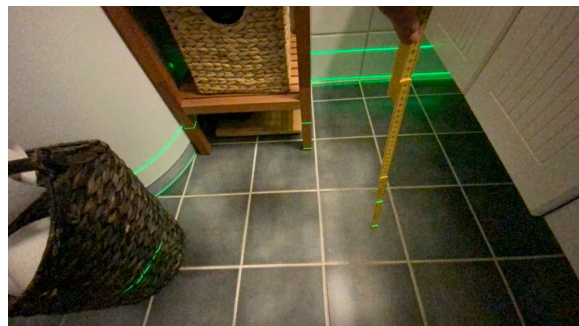
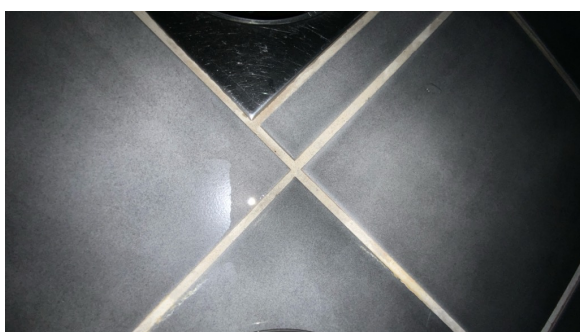
### **TG 2** Sluk, membran og tettesjikt

- Mer enn halvparten av forventet brukstid er passert på membranløsningen.
- Det er avvik:

- Tiltak:
  - Det er viktig å merke seg at levetiden til en membran varierer basert på kvalitet, installasjon og bruk. Eldre membraner kan bli sprø og sprekke opp, noe som fører til at de mister sin vannnettende funksjon. Dette kan resultere i vannlekkasjer gjennom vegger og gulv og fuktskader.

Det anbefales å sette inn ett kabinett med tanke på badets alder på 18 år og gjøre nærmere undersøkelser vedrørende membran rundt sluket. Uten å foreta tiltak, er det fare for å fremtidige fuktskader ved bruk ut fra dagens bruk med dusjing rett på vegger og gulv.
