Tilstandsrapport

Enebolig

Waldemar Carlsens veg 16, 2214
KONGSVINGER

Befaringsdato: 11.09.2024

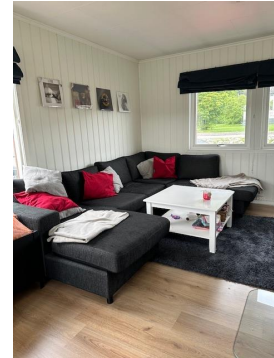
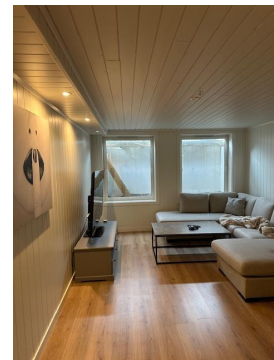
TG 2 Etasjeskille/gulv mot grunn

Etasjeskiller mellom kjeller og 1 etg i betongkonstruksjoner, mellom 1 og 2 etg er det trekonstruksjoner

- Målt høydeforskjell på mellom 10 - 20 mm innenfor en lengde på 2 meter. Tilstandsgrad 2 gis med bakgrunn i standardens krav til godkjente måleavvik.

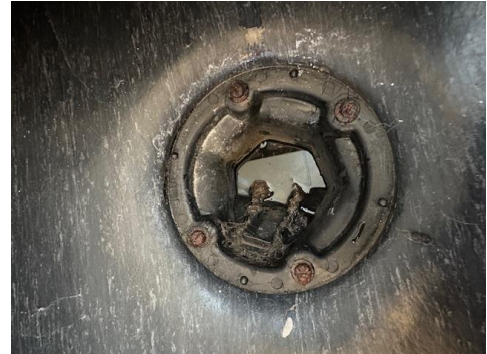
Sanitærutstyr og innredning

- Det er påvist riss/sprekker i utstyr på våtrommet.
- Det er avvik:

Påregn en oppgradering

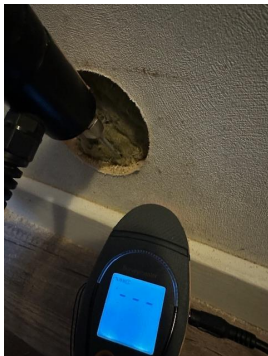
KJELLER > BAD/VASKEROM

- Det er påvist avvik i fuger.

Silicon fuger er ikke fagmessig reparert/oppgradert.

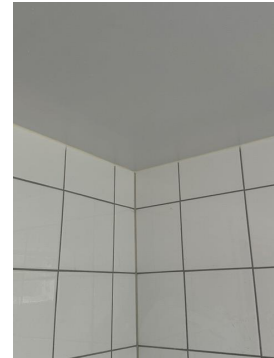
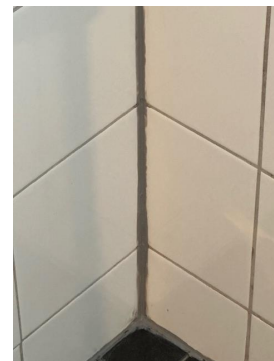
TG 2 Overflater Gulv

- Det er påvist avvik i fuger.

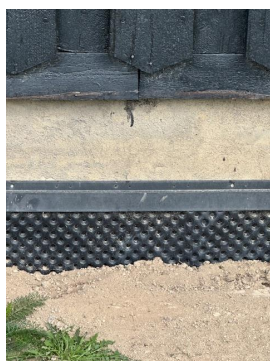
TG 2 Grunnmur og fundamenter

Betongfundament og plasstøpt betonggrunnmur som innvendig er isolert med siporex.
Ringmur under sportsbod er bøyd innover.

- Grunnmuren har sprekkdannelser.
- Det er avvik:

Ringmur må sjekkes og utbedres.
