Tilstandsrapport

📍 Nordgardsleitet 62 , 5137 MJØLKERÅEN

gnr. 182, bnr. 60

Befaringsdato: 03.12.2024

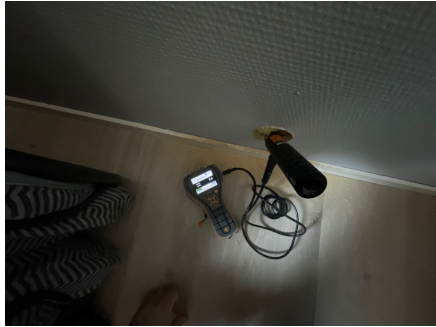
1. ETASJE > BAD/VASKEROM

Badet er i sin helhet vurdert til TG3 grunnet alder, avvik fall på gulv, dusj er etablert helt inntil dør og vindu samt ikke fremlagt dokumentasjon på utførelsen.

Det er ikke opplyst om svikt på våtrommet som er i daglig bruk. Men en bør være oppmerksom på at våtrommet er eldre og det er registrert avvik. Tiltak evt oppussing kan ikke utelukkes, men nøyaktig tidspunkt for når dette må gjennomføres er vanskelig å fastslå.

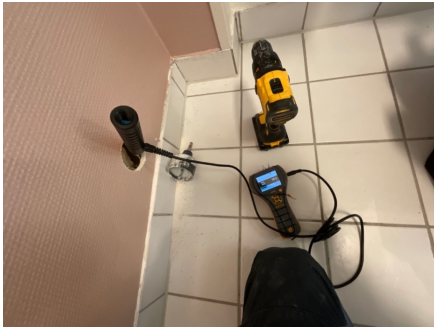
1. ETASJE > BAD

TG 3 Generell

Badet er i sin helhet vurdert til TG3 grunnet alder, slitasje, avvik fall iht krav, mot fall på deler av gulv, riss i fuge, sprekk i flis og ikke fremlagt dokumentasjon på utførelsen.

Det er ikke opplyst om svikt på våtrommet som er i daglig bruk. Men en bør være oppmerksom på at våtrommet er eldre og det er registrert avvik. Tiltak evt oppussing kan ikke utelukkes, men nøyaktig tidspunkt for når dette må gjennomføres er vanskelig å fastslå.

Kostnadsestimat: 100 000 - 300 000

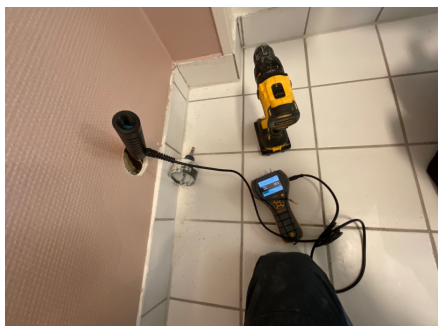
1. ETASJE > BAD 2

TG 3 Generell

Mindre sprekk i en gulvflis.

Det er ikke opplyst om svikt på våtrommet. Men en bør være oppmerksom på at våtrommet er eldre og det er registrert avvik. Tiltak evt oppussing kan ikke utelukkes, men nøyaktig tidspunkt for når dette må gjennomføres er vanskelig å fastslå.
