# Tilstandsrapport

Enebolig

Jamnemoveien 4, 1894 RAKKESTAD

Befaringsdato: 28.04.2025

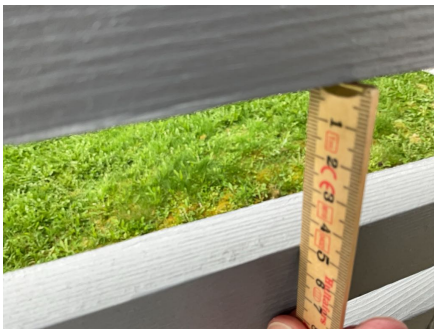
Åpninger i rekkverk er ikke i henhold til krav i dagens forskrifter.

Det må gjøres tiltak for å lukke avviket.

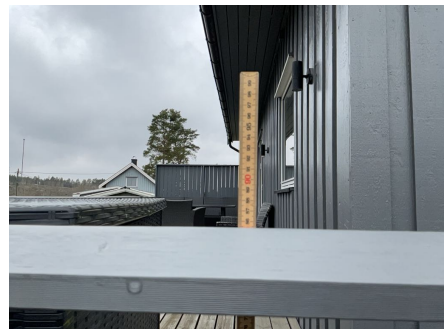
Rekkverket er for lavt i forhold til dagens krav til rekkverkshøyder.

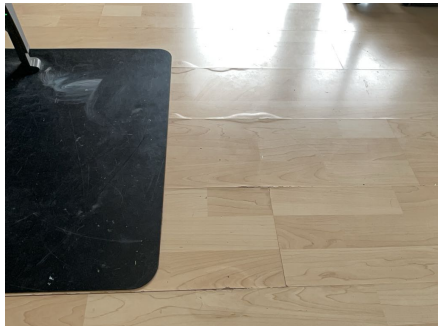
Overflater har slitasjegrad utover det en kan forvente.

- Overflater må utbedres eller skiftes.

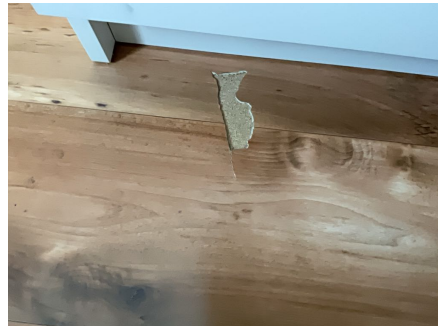
Overflater har slitasjegrad utover det en kan forvente.

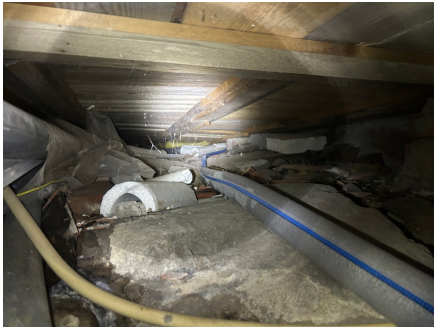
Manglende inspeksjonsmulighet medfører usikkerhet knyttet til tilstanden i krypkjelleren. Det er risiko for skjulte skader som fukt, mugg, sopp, råte og skadedyr. Det anbefales å foreta nærmere undersøkelse for å avklare tilstanden.

Det er ikke adgang til deler av krypkjelleren.

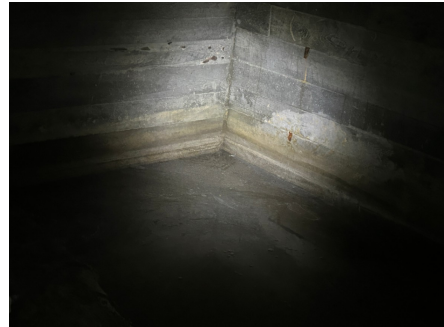
Det er observert stående vann i krypkjelleren. Årsaken til vanninnslaget er ikke fastslått. Det er ikke registrert synlige råteskader på tilgjengelige konstruksjoner, men fuktpåvirkningen vurderes å være en risiko.

Stående vann i krypkjeller gir økt risiko for høy luftfuktighet, kondens, sopp- og råteskader på trekonstruksjoner. Over tid kan dette svekke byggets bærekonstruksjon.

Stående vann i krypkjeller.

Årsaken til vanninnslaget må kartlegges og utbedres. Kryp kjelleren bør tørkes ut, og det bør vurderes tiltak som drenering, etablering av fuktsperre på bakken, ventilasjonsforbedringer eller andre relevante fuktsikringstiltak. Konstruksjoner bør inspiseres grundigere for skjulte skader etter at krypkjelleren er tørr.

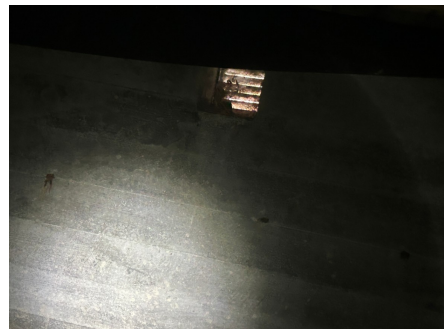
Foretatt stikkprøvinger etter fukt i krypkjelleren. Målt verdier over 20 vektprosent. Fukten må reduseres. Treverk skal ha fuktinnhold lavere enn 15 vektprosent. I treverk med fuktighet over 17 vektprosent, øker faren for råte og muggsoppvekst.

Uteluftsventilerte krypkjellere anses å være en risikokonstruksjon.

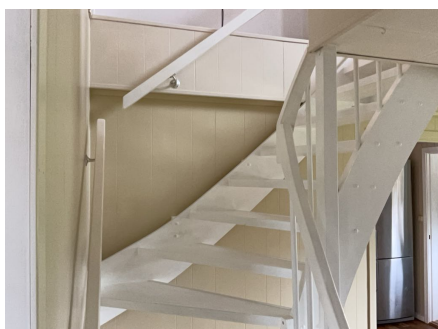
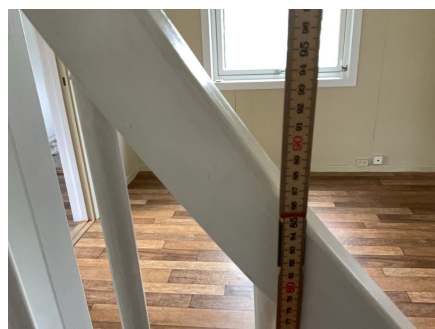
Rekkverkshøyder er under dagens forskriftskrav til rekkverk i trapper.

For å kunne tilfredsstille dagens forskriftskrav, så må det utføres tiltak.

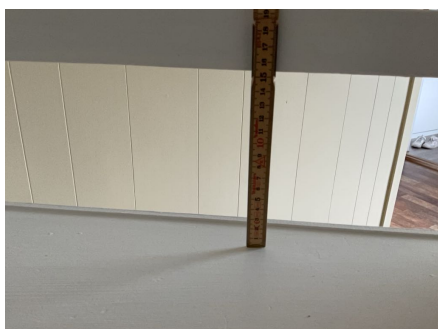
Åpninger mellom trinn i innvendig trapp er større enn dagens forskriftskrav.

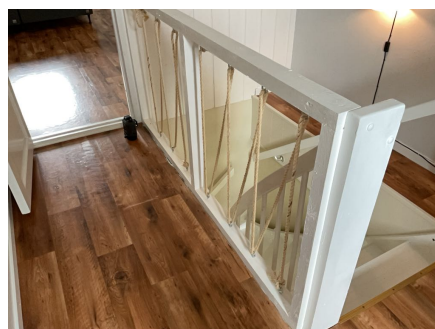
Åpninger i rekkverk er større enn dagens forskriftskrav til rekkverk i trapper.

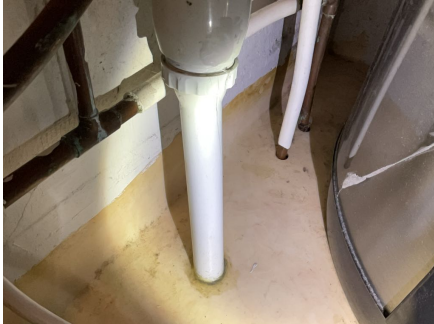
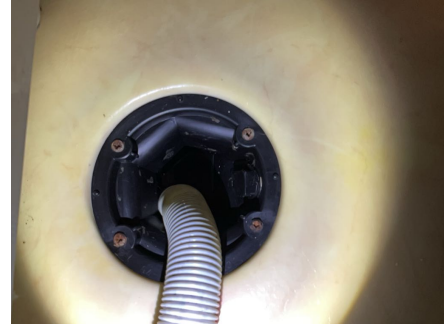
- Det er påvist mangelfull/feil utførelse rundt rørgjennomføringer e.l. som gir fare for fukt i konstruksjonen i våtsone.
- Mer enn halvparten av forventet brukstid er passert på membranløsningen.
- Mer enn halvparten av forventet brukstid er passert på slukløsningen.

Utilfredstillende tetting ved rørgjennomganger

- Overvåk tilstanden jevnlig. For å få tilstandsgrad 0 eller 1 må slukløsningen skiftes ut og sannsynligvis må også membransjiktet skiftes/utbedres. Det er imidlertid vanskelig å si noe om tidspunktet for når dette er nødvendig.
- Det må foretas utbedring for å unngå fuktskader i konstruksjonen.
