Jamnemoveien 4, 1894 RAKKESTAD

**Rakkestad - Enebolig med solrik  
og landlig beliggenhet.  
Romslig tomt.**

# Tilstandsrapport

Befaringsdato: 28.04.2025

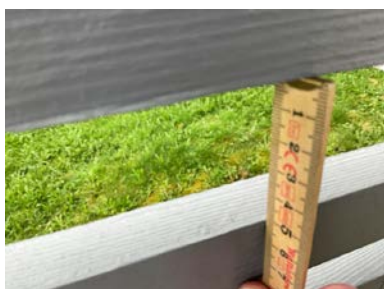
Åpninger i rekkverk er ikke i henhold til krav i dagens forskrifter.

Dersom rekkverket skal tilfredsstille dagens krav til rekkverk, må rekkverket endres.

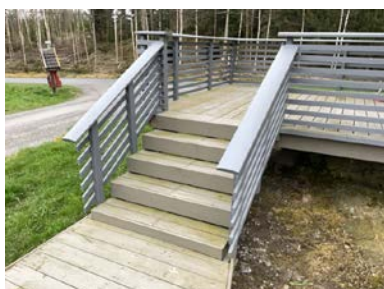
## TG 2 Overflater

Overflater har slitasjegrad utover det en kan forvente.

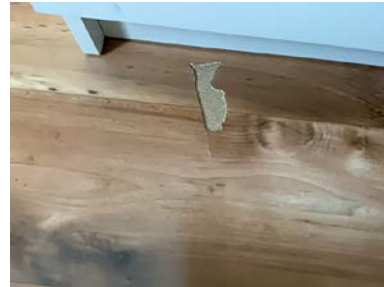
Overflater har slitasjegrad utover det en kan forvente.

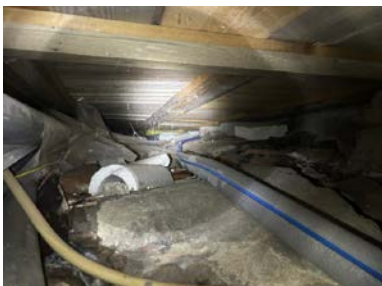
Det er ikke adgang til deler av krypkjelleren.

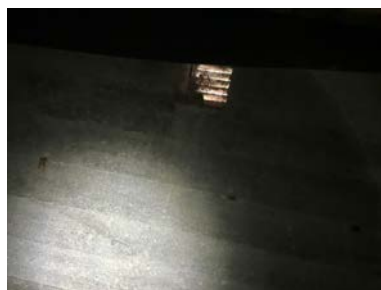
Foretatt stikkprøvinger etter fukt i krypkjelleren. Målte verdier over 20 vektprosent. Fukten må reduseres. Treverk skal ha fukthold lavere enn 15 vektprosent. I treverk med fuktighet over 17 vektprosent, øker faren for råte og muggsoppvekst.

Uteluftsventilerte krypkjellere anses å være en risikokonstruksjon.

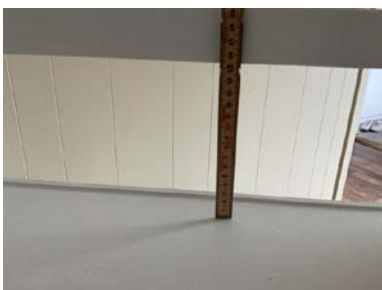
Rekkverkshøyder er under dagens forskriftskrav til rekkverk i trapper.

Åpninger mellom trinn i innvendig trapp er større enn dagens forskriftskrav.

Åpninger i rekkverk er større enn dagens forskriftskrav til rekkverk i trapper.

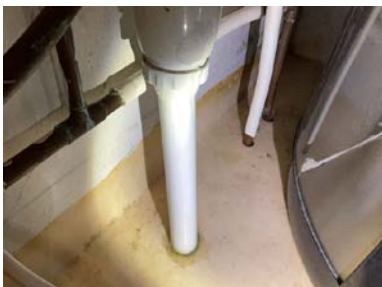
Utilfredstillende tetting ved rørgjennomganger

- Overvåk tilstanden jevnlig. For å få tilstandsgrad 0 eller 1 må slukløsningen skiftes ut og sannsynligvis må også membransjiktet skiftes/utbedres. Det er imidlertid vanskelig å si noe om tidspunktet for når dette er nødvendig.
- Det må foretas utbedring for å unngå fuktskader i konstruksjonen.

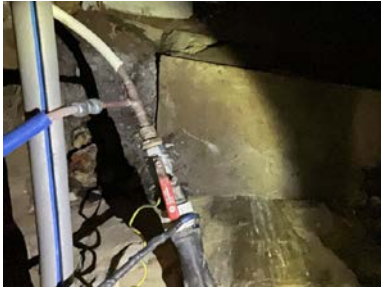
Stoppekran er plassert i krypkjeller.

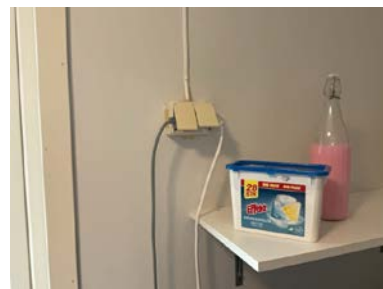
Det var vanlig å koble varmtvannsbereider i stikkontakt når denne varmtvannsbereideren ble tilkoblet. I dag er det krav om at nye varmtvannsbereidere med effekt på 1500 W eller mer skal være fast tilkoblet.

- Det bør etableres tilfredsstillende el-tilkobling etter gjeldende forskrift.
