# Tilstandsrapport

📍 Solørvegen 254, 2270 FLISA

# gnr. 89, bnr. 5

Rapportdato: 15.06.2023

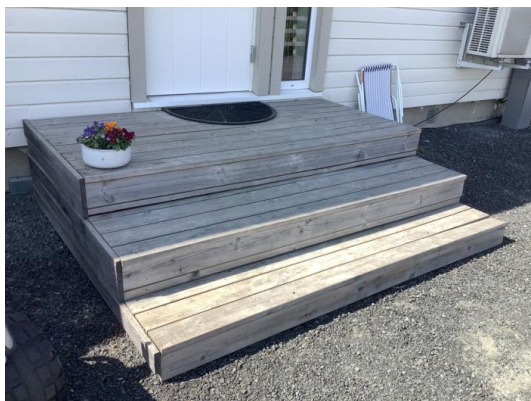
Trapp av tre uten rekkverk ved entre.

- Det er ikke montert rekkverk.

- Rekkverk må monteres for å lukke avviket.

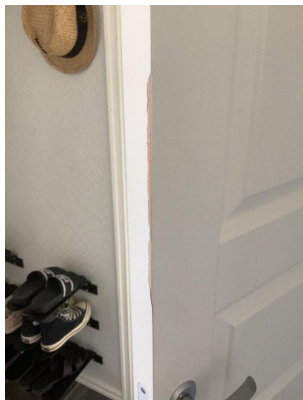
Lette dører med speilfronter. Slitasje på dør til ett soverom.

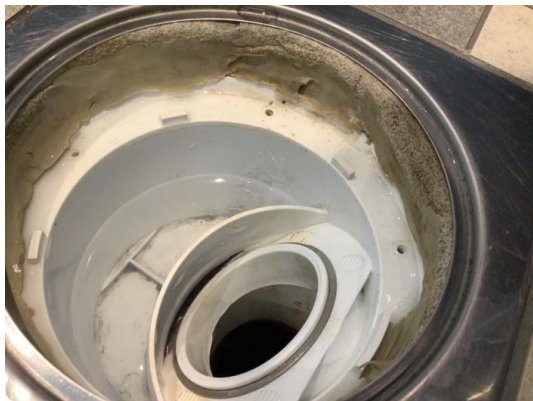
Sluk i dusj.

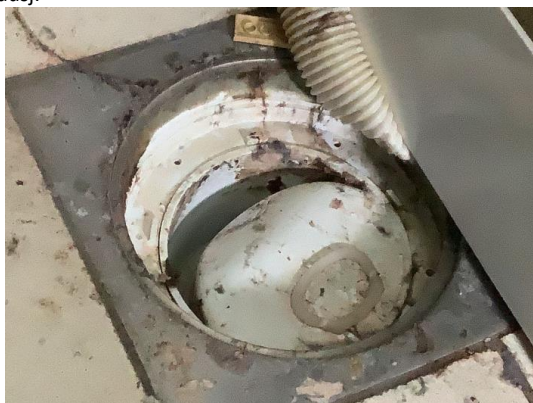
Sluk ved badekar.

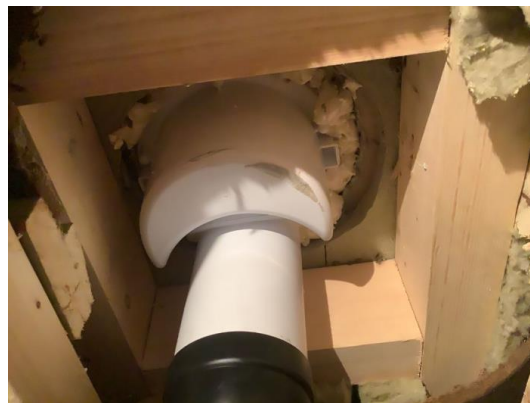
Inspisert fra undersiden uten at avvik ble oppdaget.

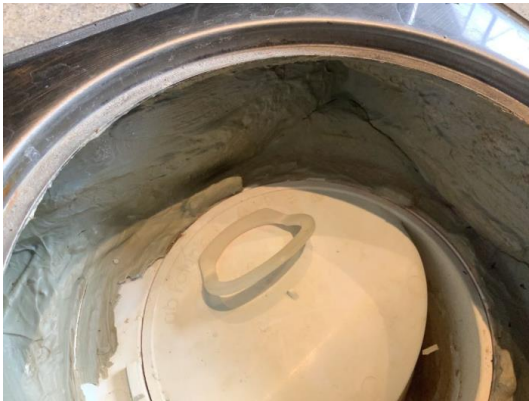
Det er opplyst benyttet smøremembran på gulv og vegger. Sluk av plast. Smøremembran er smurt inn på sluk uten bruk av membran.

- Det er rundt sluk påvist en ikke-fagmessig utførelse av membran/tettesjikt/klemring.

Membran som er smurt inn på sluk begynner å sprekke opp. Utførelse av membran er ikke dokumentert.

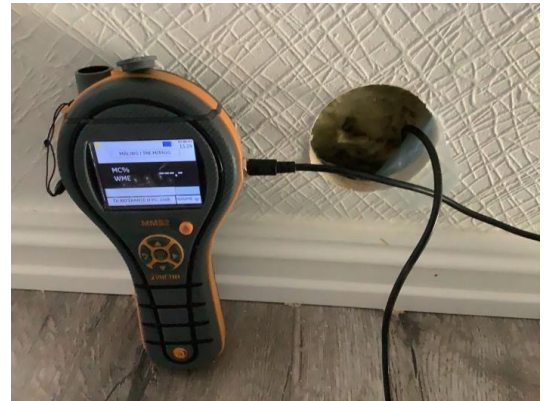
Hulltaking er foretatt uten å påvise unormale forhold. dampsperre i vegg.

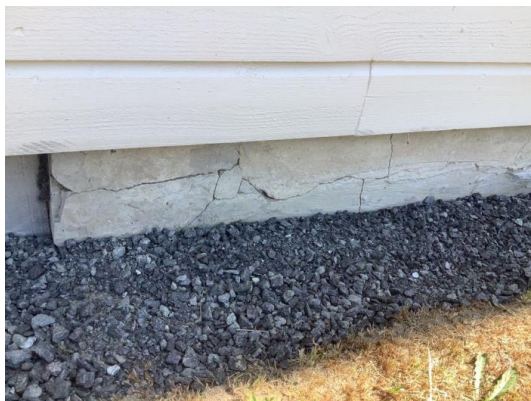
Eksempel på sprekk i grunnmur.

- Grunnmuren har sprekke-dannelser.

Noe oppsprekking i overflate på grunnmur på opprinnelig del.

Noen riss og ujevnheter på grunnmur mot sør.

Sprekk i grunnmur flere steder mot øst.

Forsegling av riss og sprekker.

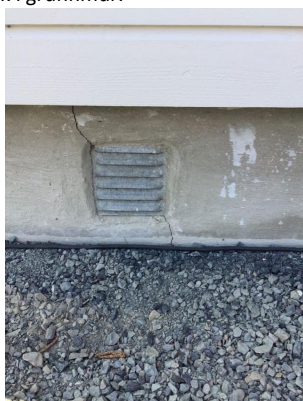
Eksempel på sprekk i grunnmur.
