Solørvegen 254, 2270 FLISA

# Tilstandsrapport

Befaringsdato: 14.06.2023

Rapportdato: 15.06.2023

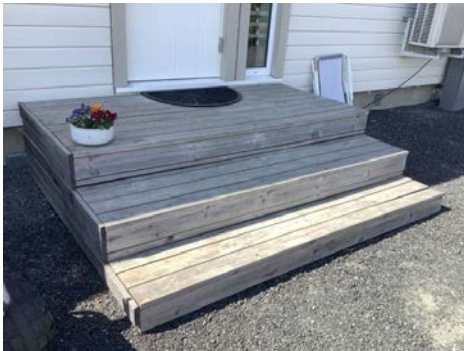
Trapp av tre uten rekkverk ved entre.

- Det er ikke montert rekkverk.

- Rekkverk må monteres for å lukke avviket.

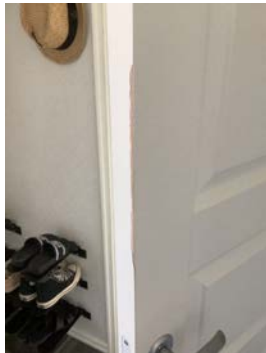
Lette dører med speilfronter. Slitasje på dør til ett soverom.

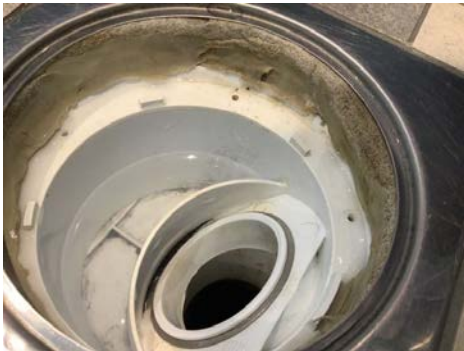
Sluk i dusj.

Det er opplyst benyttet smøremembran på gulv og vegger. Sluk av plast.

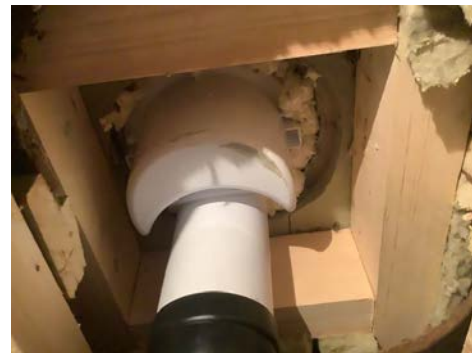
Inspisert fra undersiden uten at avvik ble oppdaget.

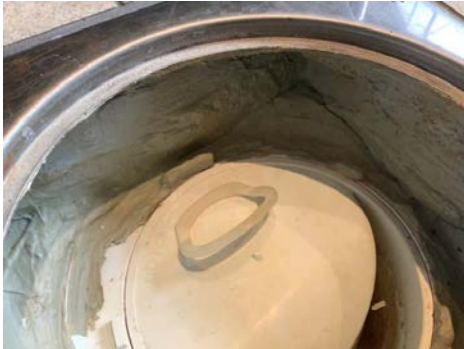
Det er opplyst benyttet smøremembran på gulv og vegger. Sluk av plast. Smøremembran er smurt inn på sluk uten bruk av membran.

- Det er rundt sluk påvist en ikke-fagmessig utførelse av membran/tettesjikt/klemring.

Membran som er smurt inn på sluk begynner å sprekke opp. Utførelse av membran er ikke dokumentert.

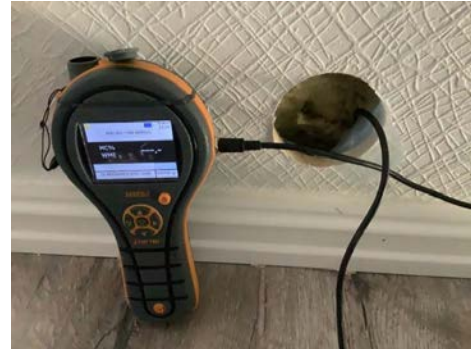
Hulltaking er foretatt uten å påvise unormale forhold. dampsperre i vegg.

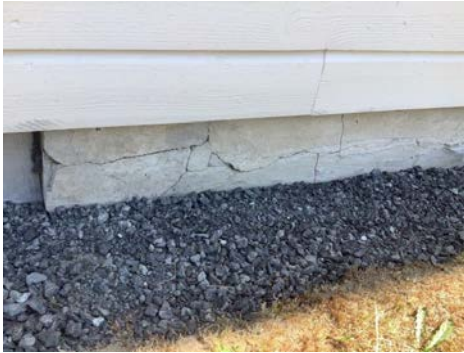
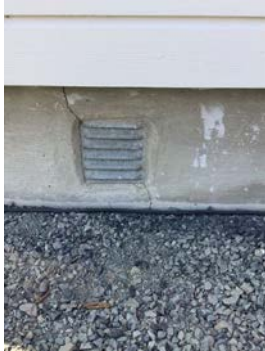
Eksempel på sprekk i grunnmur.

- Grunnmuren har sprekkdannelser.

Noe oppsprekking i overflate på grunnmur på opprinnelig del.

Noen riss og ujevnheter på grunnmur mot sør.

Sprekk i grunnmur flere steder mot øst.

Forsegling av riss og sprekker.
