Tilstandsrapport

Enebolig

Solørvegen 254, 2270 FLISA

Befaringsdato: 12.02.2025

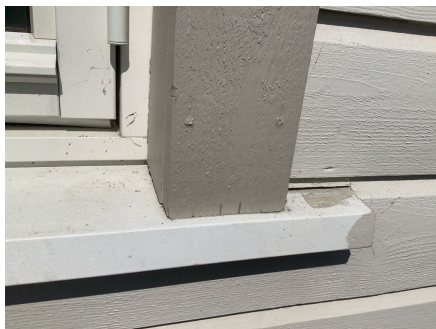
Enkelte omramminger er ført helt ned på vannbrett, medfører økt fare for slitasje og råte.

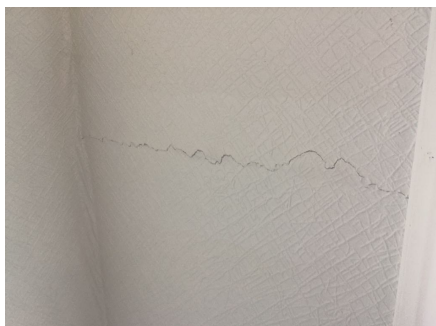
Det forekommer riss i tapet og i listfrie overganger i de fleste rom.
Tapet folder seg noen steder i hjørner.

Eksempel på riss i tapet.

Eventuelle tiltak etter egne ønsker.

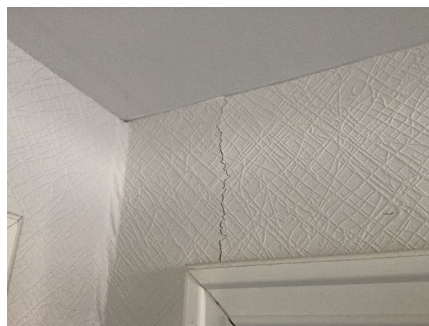
Eksempel på riss i tapet og tapet som folder seg i vegg hjørne.

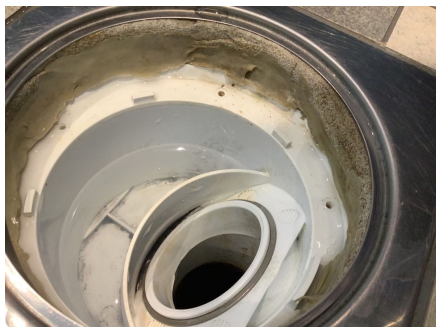
- Det er påvist at høydeforskjell fra topp slukrist til gulv/synlig topp membran ved dørterskel er mindre enn 25 mm.
- Det er påvist at noen fliser har bom (hulrom under).
- Det er påvist avvik i fallforhold til sluk i forhold til krav i forskrift på byggetidspunktet.

Bom i noen fliser foran dør, det er ikke observert sprekke i fuger. grov utførelse rubdt gjennomføringer i gukv under servant.

Sluk i dusj.

- Overvåk konstruksjonen jevnlig. For å få tilstandsgrad 0 eller 1 må løsningen utbedres, men tidspunktet for når dette er nødvendig er vanskelig å si noe om.

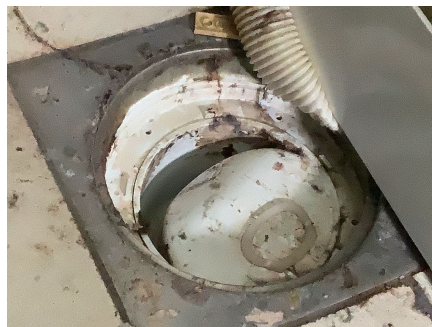
Sluk ved badekar.

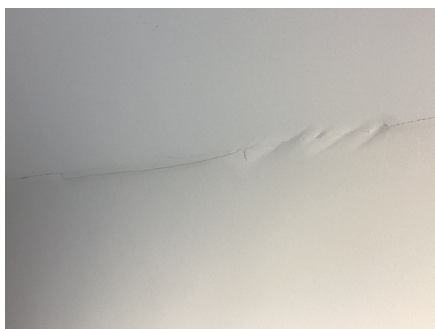
Oppsprekking i overflate i overgang mellom rett og skrå himling.

Utbedring av overflate/overgang.

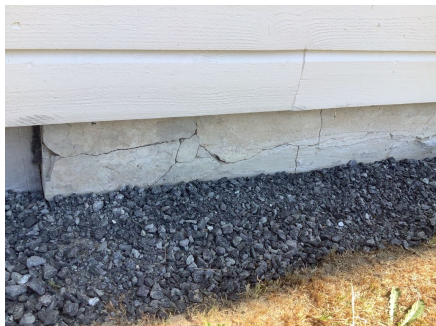
- Grunnmuren har sprekke-dannelser.

Noe oppsprekking i overflate på grunnmur på opprinnelig del.

Noen riss og ujevnheter på grunnmur mot sør.

Sprekk i grunnmur flere steder mot øst.

Eksempel på sprekk i grunnmur.

Forsegling av riss og sprekker.

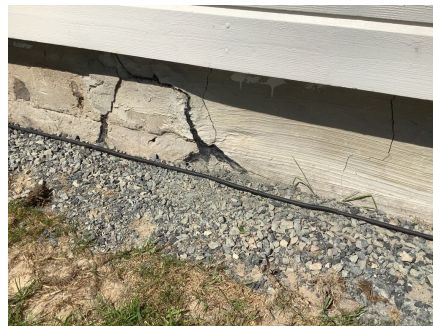
Eksempel på sprekk i grunnmur.
