# Tilstandsrapport

Fritidsbolig

Arnøyvegen 298, 7944 INDRE NÆRØY

Befaringsdato: 11.09.2025

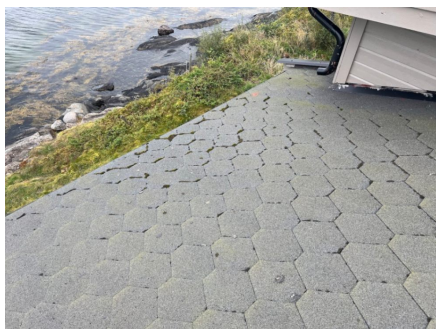
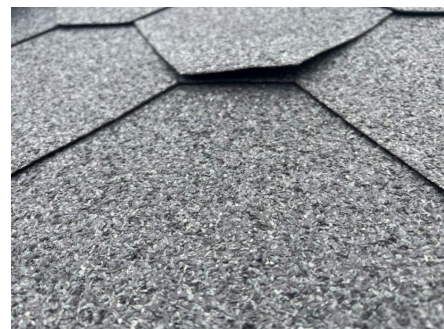
Det er stedvis noe mindre groing av mose på taktekingen samt at det på et område har løsnet en flik på framre del av shingel. Ellers er det på takoppløft en takvinkel på 6 grader. På pappshingel er det anbefalt 22 grader men kan benyttes ned til 18 grader

Det anbefales å fjerne mose da dette kan redusere levetiden på pappshingelen.

Løse fliker bør limes for å hindre at vind og nedbør forårsaker ytterligere skade eller lekkasje.

Lavere takvinkel enn anbefalt øker risikoen for vanninntrengning, og området bør følges opp jevnlig for å avdekke eventuelle lekkasjer.

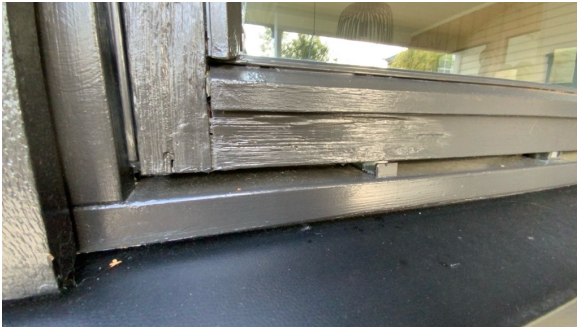
- Det er påvist vinduer med fukt/råteskader.

Vindu i kjøkken har råteskade i nedre del på 1 hjørne. Ellers tar 1 vindu på loftsstue og 1 soverom noe i karm.

- Vinduer med råteskader må erstattes med nye.

Må påregnes utskifting av råteskadet vindu sam noe justering av 2 vinduer.

**Kostnadsestimat: Under 10 000**

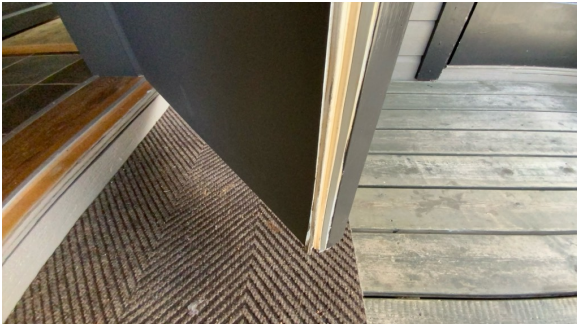
- Det er påvist utetthet/åpning mellom dørblad og dørkarm. Dvs. at kald trekk kan oppstå.
- Karmene i dører er værslitte utvendig og det er sprekker i treverket.
- Det er avvik:

Ytterdør inngang

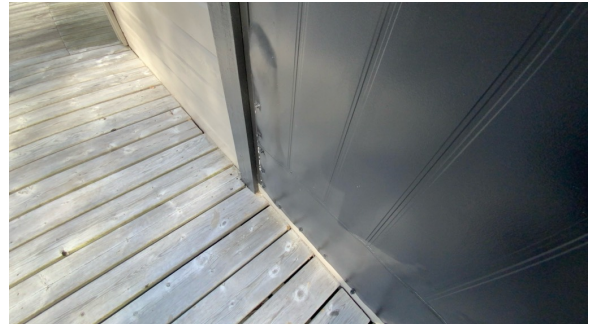
Ytterdør utvendig bod

Ytterdør til bod bør oppgraderes innen de nærmeste årene for å hindre videre utsvelling og sikre at ytre sjikt holdes på plass.

Manglende utbedring kan føre til redusert levetid på dørene.

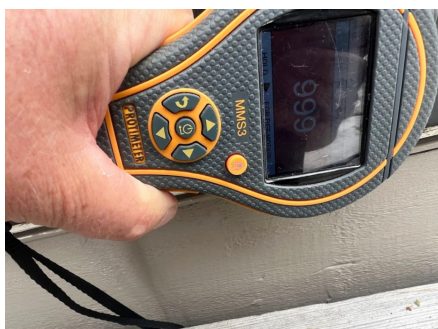
Det ble i nedre del avdekket forhøyede fuktverdier og ut fra det som kunne avdekkes er maling noe løs og utelukkes ikke at det er noe svekkelser men vanskelig å avdekke da overflate er med forholdsvis ny maling. Og noe utsvelling i nedre del innvendig men kunne ikke avdekkes forhøyede fuktverdier

Det anbefales at forholdet holdes under oppsikt, da fuktindikasjoner utvendig og utsvelling innvendig kan tyde på at døren har svekkelser.

Dersom tilstanden forverres, bør det vurderes utbedring for å unngå ytterligere skadeutvikling og redusert levetid på døren.

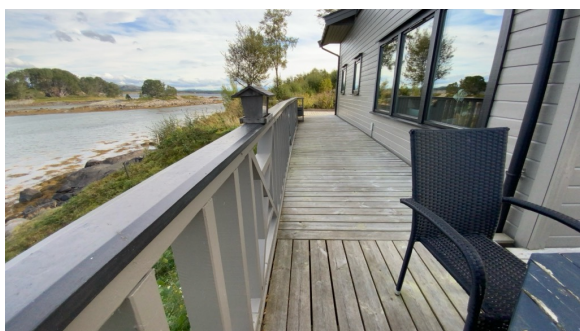
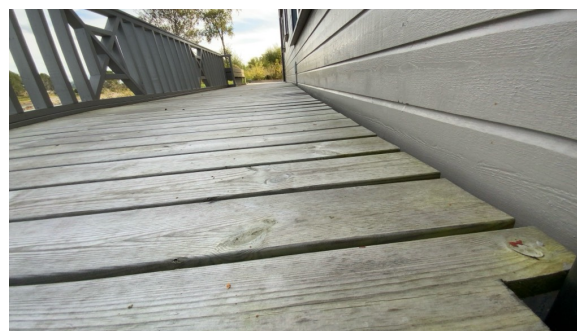
På terrasse i front mot sjøen er det større skjevheter der det i front trolig har oppstått setninger. Da terrasse ikke er forankret inne ved hytta har den løftet seg opp fra bakken. Åpninger i rekkverk er opp til 18 cm der krav ved byggeår var 10 cm. Ellers er det generelt noe mindre helningsavvik på plattinger samt retningsforandringer på dekke og spesielt på side mot øst.

Konsekvensen av manglende utbedring er økt risiko for personskafe, særlig for barn, samt ytterligere setningsskader og redusert konstruksjonssikkerhet.

- Påviste skader må utbedres.
- Åpninger i rekkverk må endres for å tilfredsstille krav på byggemeldingstidspunktet.

Angående manglende rekkverk kan dette enkle utføre med terrengjustering da det er på et begrenset område.

**Kostnadsestimat: 10 000 - 50 000**
