# Tilstandsrapport

Enebolig

Halvorsrødveien 1, 1622 GRESSVIK

Befaringsdato: 30.01.2026

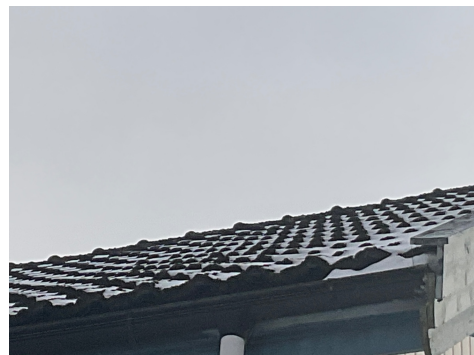
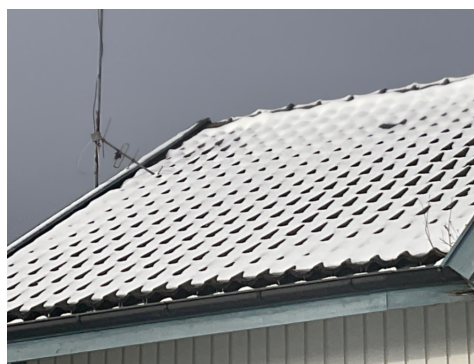
Taket er tekket med betong takstein med ukjent høy alder.

- Mer enn halvparten av forventet brukstid er passert på taktekingen.
- Mer enn halvparten av forventet brukstid er passert på undertak.
- Taktekkingen har mose og slitasje på grunn av elde.

- Tidspunkt for utskiftning av undertak nærmer seg.
- Overvåk tilstanden jevnlig. For å få tilstandsgrad 0 eller 1 må tekingen skiftes ut, men tidspunktet for når dette er nødvendig er vanskelig å si noe om.
- Når takteking og undertak begynner å bli gamle, øker risikoen for lekkasjer, noe som kan føre til omfattende og kostbare reparasjoner av underliggende konstruksjoner dersom en ikke foretar tiltak på konstruksjonene før dette oppstår.
- Lokal utbedring må utføres.
- Tidspunkt for utskiftning av takteking nærmer seg.

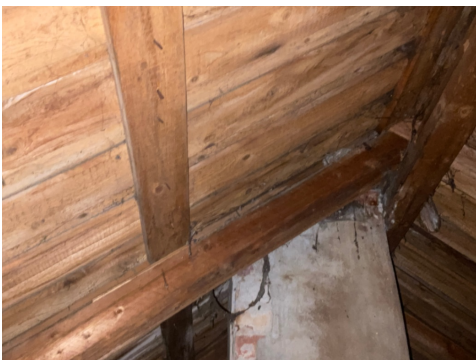
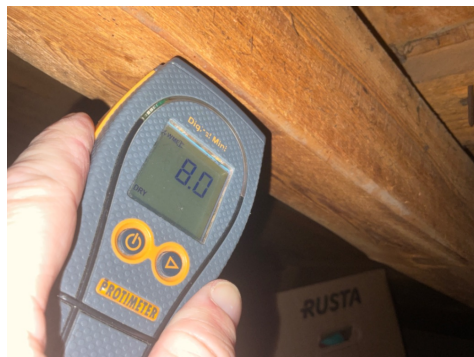
## ! TG 2 Takkonstruksjon/Loft

- Undertaket er misfarget.

Undertaket er misfarget, vurderes relativt normalt på et eldre loft. Det måles dog tørre normale verdier på befaringsdagen.

Misfarging og svertesopp i undertaket på loftet er relativt vanlige tegn. Svertesoppen i seg selv er vanligvis ikke farlig for bygningskonstruksjonen, men den indikerer et underliggende problem. Årsaken er ofte kondens som følge av varmetap og/eller utilstrekkelig ventilasjon, forsterket av norske klimaforhold med kalde vintre og varme, fuktige somre. Tilstanden må overvåkes, og sees i sammenheng med alder beskrevet under «Taktekking».

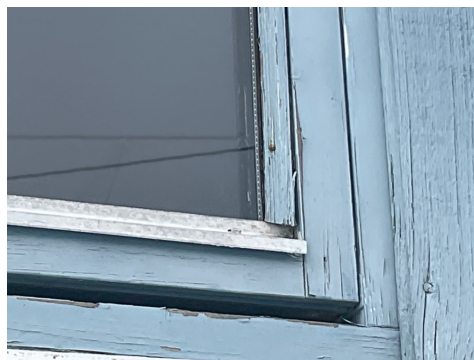
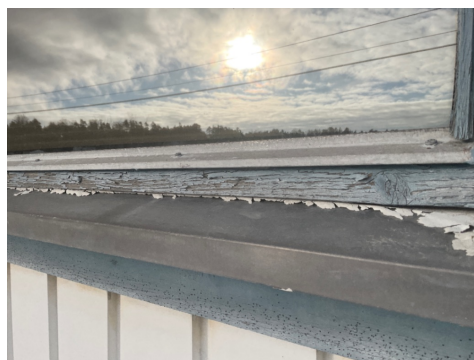
## ! TG 2 Vinduer

- Det er påvist noen glassruter som er punktert eller sprukne.
- Karmene i vinduer er slitte og det er sprekker i trevirket.

Det opplyses videre at glasset på ett vindu er løst. Tetningslister er stedvis defekte og provisorisk montert.

- Det må påregnes noe vedlikehold og at enkelte vinduer må skiftes ut.
- Vinduer med punkterte/sprukne glass må påregnes skiftes ut, enten hele vinduet eller kun selve glassene.

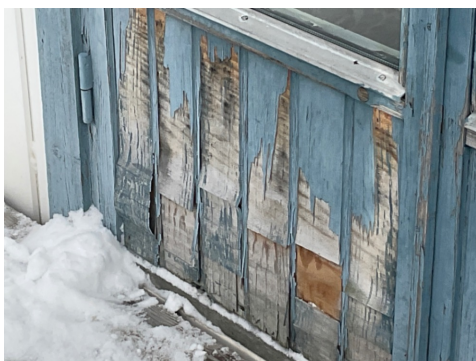
## ! TG 3 Dører

- Dører har råteskader.

Verandadør har råte.

- Råteskadede dører må skiftes ut.

**Kostnadsestimat: Under 20 000**

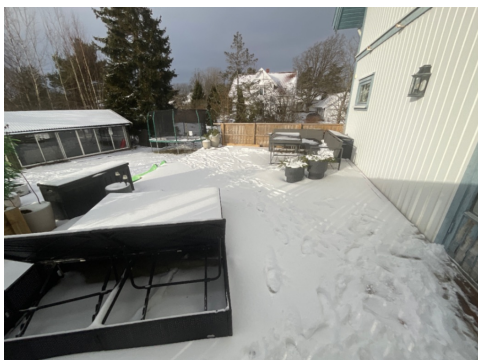
## TG IU Balkonger, terrasser og rom under balkonger

- Balkonger/terrasse er snødekt og derfor ikke nærmere vurdert.

- Det bør foretas nærmere undersøkelser av balkong/terrasser når den er snøfri.

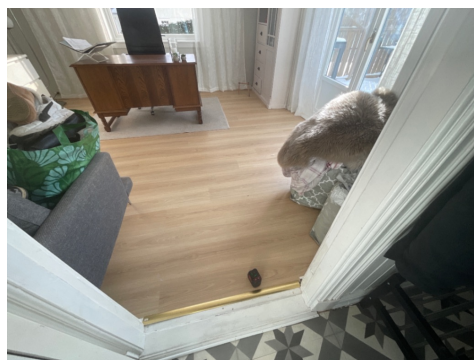
## TG 2 Etasjeskille/gulv mot grunn

- Det er målt høydeforskjell på mellom 15-30 mm gjennom hele rommet. Tilstandsgrad 2 gis med bakgrunn i standardens krav til godkjente måleavvik.
- Målt høydeforskjell på mellom 10 - 20 mm innenfor en lengde på 2 meter. Tilstandsgrad 2 gis med bakgrunn i standardens krav til godkjente måleavvik.

- For å få tilstandsgrad 0 eller 1 må høydeforskjeller rettes opp. Det vil imidlertid sjelden være økonomisk rasjonelt som et enkeltstående tiltak i en bolig som dette. Dersom boligen en gang skal renoveres, kan man vurdere slike tiltak.

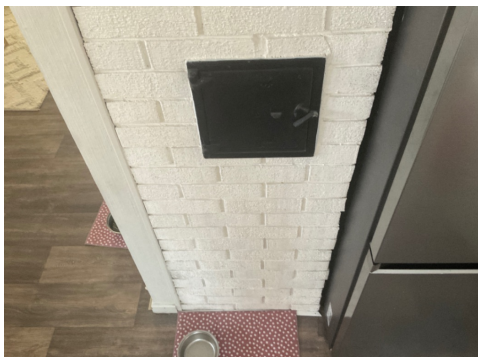
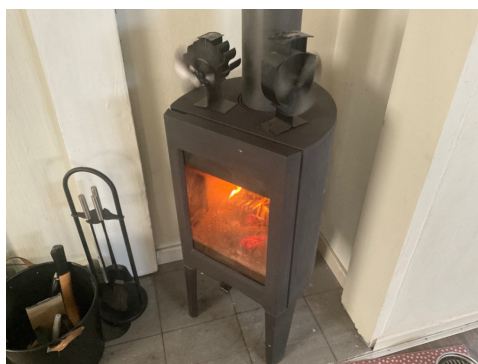
## TG 2 Pipe og ildsted

- Ildfast plate mangler på gulvet under sotluke/feieluke på pipe.

- Det anbefales å montere ildfast plate under luker på pipe.

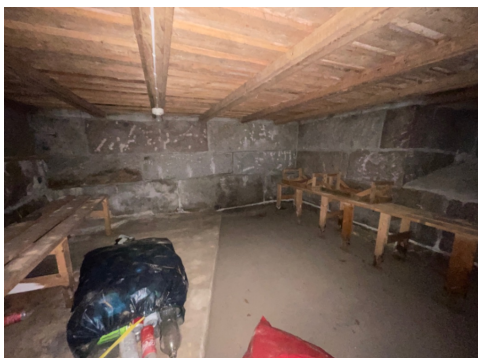
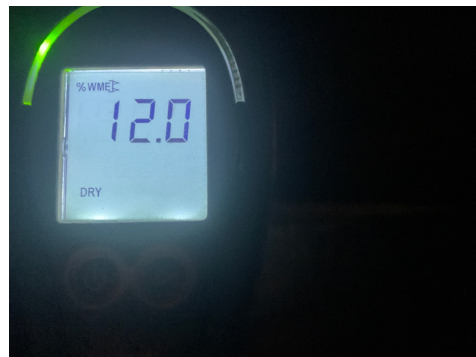
## TG 2 Kryp Kjeller

- Det er ikke tilfredsstillende ventilering av krypkjeller.
- Det er manglende fuktsperre på bakken.

- Fuktsperre på bakken bør etableres.
- Bedre ventilering må etableres.

Fuktsperre bør monteres for å hindre/reducere fukt og damp som kan påvirke etasjeskillere.

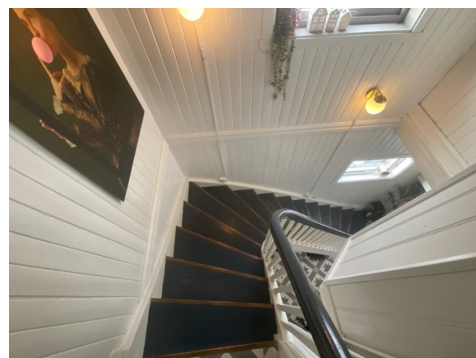
## TG 2 Innvendige trapper

Trappen har en del slitasjegrad.

Trappen bør slipes/behandles.

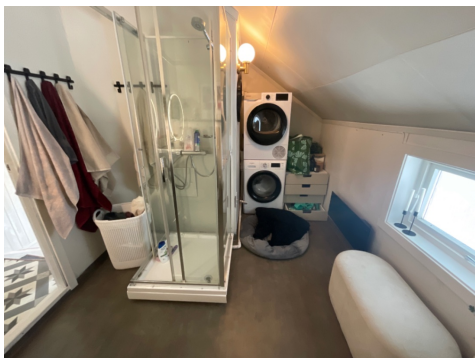
## TG 3 Generell

- Våtrommet må oppgraderes for å tåle normal bruk etter dagens krav.

Rommet er i bruk og fungerer med dagens tilstand, dog bør det totalrenoveres innen rimelig tid opp mot alder og tilstand. Det er høy alder på membran/vanntett sjikt på vegger og det er eldre sluk.

- Andre tiltak:
- Manglende oppgradering av våtrommet medfører høy risiko for at konstruksjonene ikke vil tåle vanlig bruk av vann eller lekkasjer. Dette kan føre til fuktskader på tilstøtende konstruksjoner.

Dersom våtrommet skal tilfredsstillе dagens forskrift må det totalrenoveres.

**Kostnadsestimat: 200 000 - 500 000**

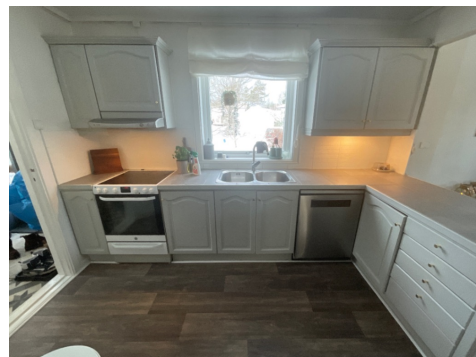
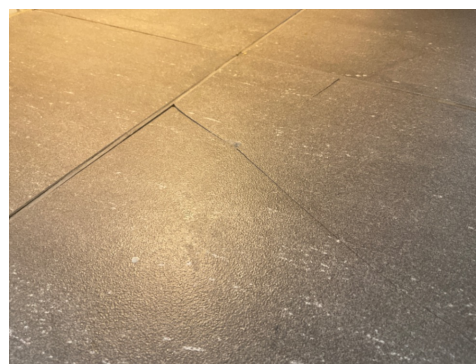
#### TG 2 Overflater og innredning

- Det er påvist at overflater har noe skader.

Noe slitasje på kjøkkeninnredning. Det er sprekk i en flis på benkeplate.

- Det må foretas lokal utbedring.
