# Tilstandsrapport

Fritidsbolig

Sameigevegen 1536, 2930 BAGN

Befaringsdato: 01.10.2025

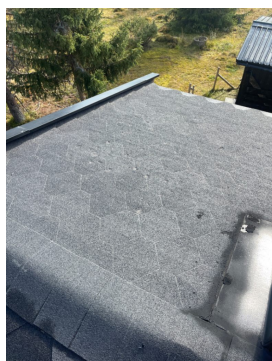
Taktekkingen er av pappshingel. Taket er besiktiget fra taknivå. Stedvis bulker i selve papptekkingen ved pipe, men hvor teking fremstår hel. Bulker i takteking bør holdes under oppsikt.

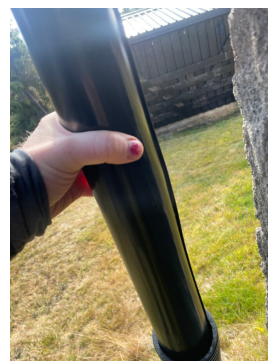
Det er registrert frostsprengte nedløp. Stedvis sprekker i tettemiddel mellom papp og beslag.

Frostsprengte nedløp

Tettesjikt rundt pipe og frostsprengte nedløp må holdes under oppsikt, og tiltak må vurderes om tilstanden forverres. Ved fuktmåling (stikkprøver) i treverk innvendig rundt pipe er forhold funnet tørre.

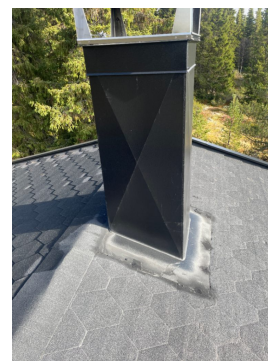
Stedvis sprekker i tettemiddel mellom papp og beslag.

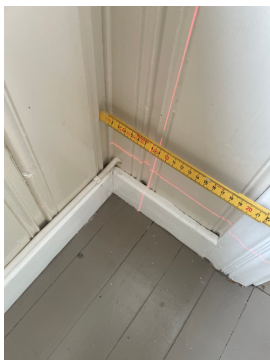
Synlig loddavvik

Skeivheter på yttervegg må undersøkes ytterligere og kostnadsestimat satt for lokal oppretting.

**Kostnadsestimat: 10 000 - 50 000**

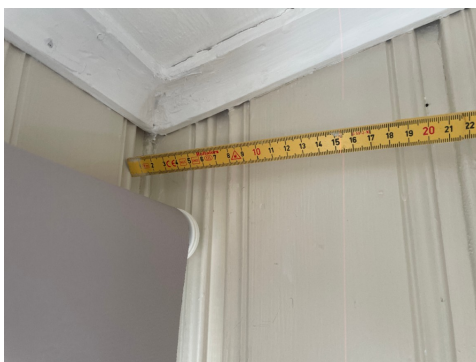
Synlig loddavvik

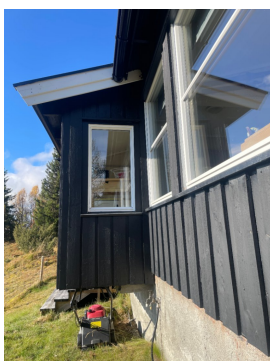
Værslitt/oppsprukket kledning.

- Lokal utbedring må utføres.
- Det bør foretas tiltak for å bedre lufting av kledningen.
- Uten tilstrekkelig lufting bak bordkledningen kan fuktighet som trenger inn bak bordene eller gjennom veggene innenfra ikke tørke opp. Dette skaper ideelle forhold for råtesopp og muggvekst.
- Lokal utbedring/utskiftning bør utføres.

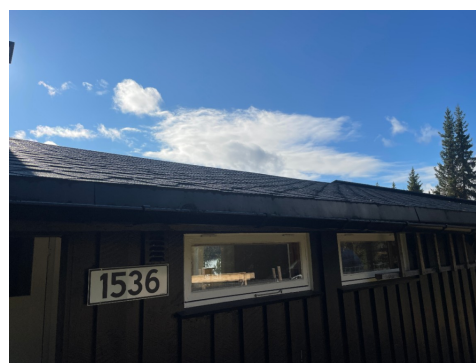
Takkonstruksjon fungerer med registrert nedbøyning, men bør holdes under oppsikt vinterstid mtp. snølast, da det ikke er dimensjonert iht. dagens snølastkrav.

Synlig nedbøyning

- Andre tiltak:
- Lufting/ventilering bør forbedres.

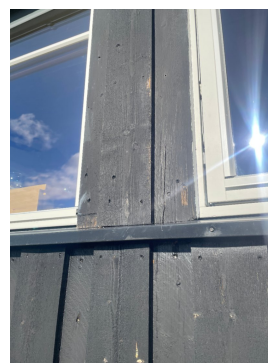
- Det er påvist at enkelte vinduer er vanskelig å åpne/lukke.
- Karmene i vinduer er slitte og det er sprekker i trevirket.

Påbegynnende værslitasje i overflater.

- Det må påregnes noe vedlikehold og at enkelte vinduer må skiftes ut.

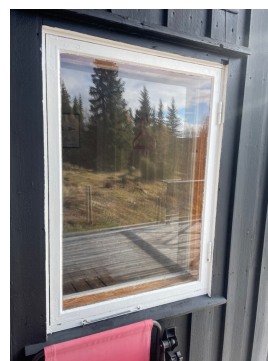
Værslitasje i overflater.

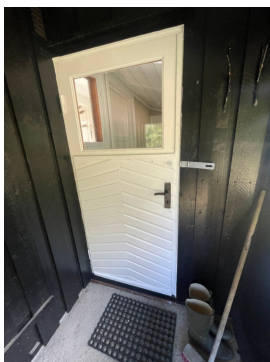
- Det er påvist dører som er vanskelig å åpne eller lukke.
- Det er påvist utetthet/åpning mellom dørblad og dørkarm. Dvs. at kaldtrekk kan oppstå.
- Karmene i dører er værslitte utvendig og det er sprekker i trevirket.

Værslitte overflater

- Det må foretas lokal utbedring.
- Dører må justeres.

Det må påregnes noe vedlikehold

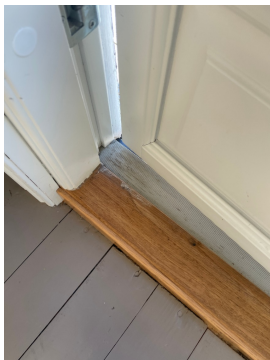
Terrassedør supper i terskel og glipper mot karm i topp.

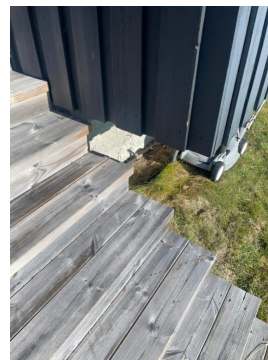
Det er åpning mot utkraget tilbygg hvor det mangler forsvarlig sikring. Fare for personskade.

Kostnadsestimat satt for utbedring av stor åpning under utkraget tilbygg.

**Kostnadsestimat: Under 10 000**

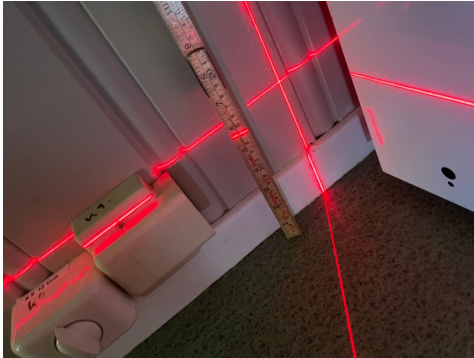
Bygget har etasjeskille av trebjelkelag over kryperom. Gulvet er overflatemålt med bruk av krysslaser (målingene er gjort ved stikkprøver i enkelte rom). Målingene ble gjort i kjøkken og stue. Det er målt ca. 55 mm høydeforskjell på gulv i stue over en lengde på 2 m som største avvik. Det er målt ca. 90 mm som høyeste avvik gjennom hele rommet stue/kjøkken som største avvik.

- Målt høydeforskjell på over 20 mm innenfor en lengde på 2 meter. Tilstandsgrad 3 gis med bakgrunn i standardens krav til godkjente måleavvik.
- Målt høydeforskjell på over 30 mm gjennom hele rommet. Tilstandsgrad 3 gis med bakgrunn i standardens krav til godkjente måleavvik.

Det måles retningsavvik

**Kostnadsestimat: 10 000 - 50 000**

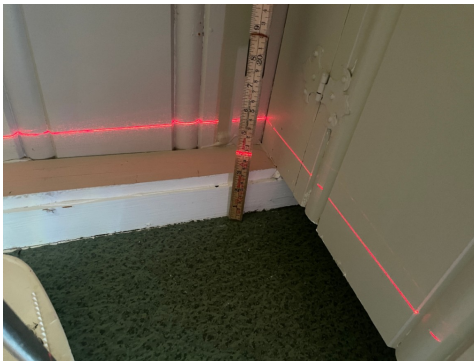
Det måles retningsavvik

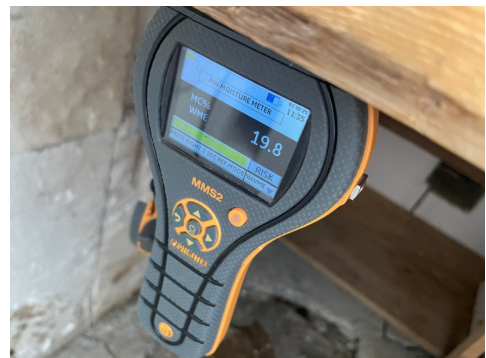
- Det er stedvis påvist fuktnivå som tilsier at konstruksjonen kan ha fuktskader.
- Det er for dårlig terrengfall vekk fra konstruksjonen.
- Det er manglende fuktsperre på bakken.
- Det er registrert symptom på aktivitet fra skadedyr.

Det måles høye fuktverdier i treverk i kryperom på kjøkken.

- Fuktsperre på bakken bør etableres.
- Andre tiltak:
- Overvåk konstruksjonen jevnlig. Avviket kan medføre behov for tiltak, men bør observeres over tid.
- Terrengfall i tilknytning til konstruksjonen må utbedres.

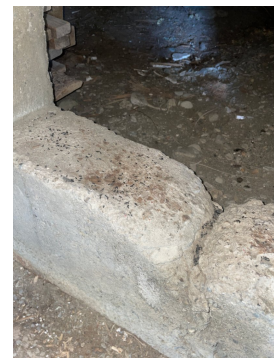
Ekskrementer fra mus i krypkjeller.

Det bør gjøres tiltak mot skadedyr.

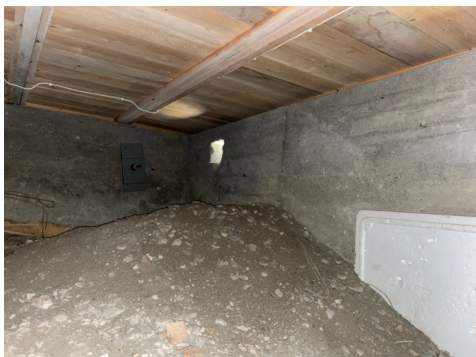
Det er ikke fuktsperre mot grunn

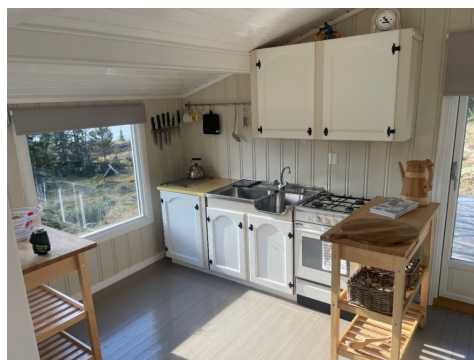
Innredning har mindre retningsavvik grunnet setninger i hytta og enkelte fronter lukkes ikke. Stedvis mindre bruksmerker og mindre sprekker i treverk på fronter.

Innredningen opprettholder fortsatt tiltenkt funksjonskrav, men tidspunkt for utskiftning nærmer seg. Det bør gjøres lokale tiltak.

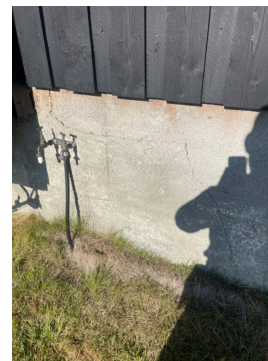
- Det er registrert skråriss som er symptom på setninger.
- Grunnmuren har sprekkdannelser.
- Grunnmuren har setningsskader.

Sprekker i mur

- Lokal utbedring må utføres.
- Påviste skader må utbedres.

Kostnadsestimat er satt for nærmere undersøkelser av grunn og lokale tiltak. Ved eventuell igangsetting av tiltak vil det være naturlig å medta tiltak lagt under kontrollpunkt etasjeskille, samt etablere drenering/fuktsikring utvendig.

Kostnadsestimat: 50 000 - 100 000
