# Tilstandsrapport

Fritidsbolig

Hagalidvegen 25 , 4130 HJELMELAND

gnr. 58, bnr. 47

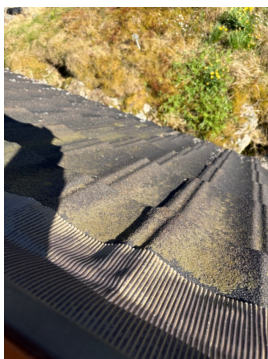
Mose på tak kan bidra til fuktbelastning og redusert levetid dersom det ikke fjernes.

- Det må foretas lokal utbedring.

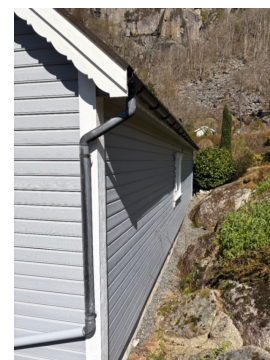
Takrenner og nedløp er utført i plast og fremstår som av eldre dato. Det er ikke registrert synlige skader ved befaring.

- Det er påvist avvik i beslagløsninger.
- Det mangler snøfangere på hele eller deler av taket, men det var ikke krav om dette på byggemeldingstidspunktet.
- Mer enn halvparten av forventet brukstid er passert på renner/nedløp/beslag.

- Overvåk tilstanden jevnlig. For å få tilstandsgrad 0 eller 1 må beslag/renner/nedløp skiftes ut, men tidspunktet for når dette er nødvendig er vanskelig å si noe om.
- Det er ikke krav om utbedring av snøfangere opp til dagens krav.

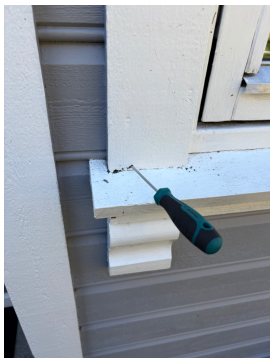
Det er registrert begynnende råteskader i utvendig belistning.

Det anbefales utskifting av skadet belistning og overflatebehandling for å hindre videre utvikling av råteskader.

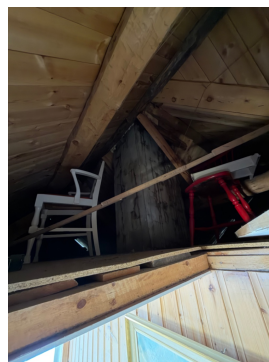
Kryploft er ikke inspisert da adkomstforholdene var begrenset og området var fylt med lagrede gjenstander. Begrenset bildedokumentasjon foreligger, men dette er ikke tilstrekkelig for å vurdere konstruksjonens tilstand.

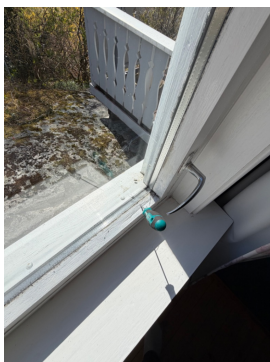
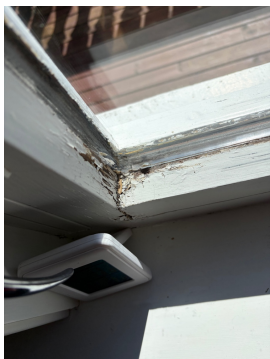
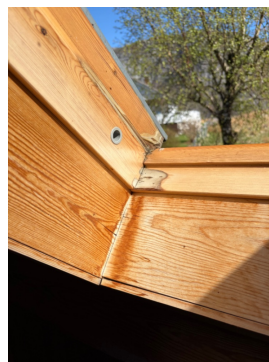
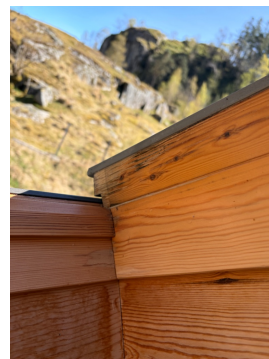
- Det er påvist at enkelte vinduer er vanskelig å åpne/lukke.
- Det er påvist noen glassruter som er punktert eller sprukne.
- Det er påvist vinduer med fukt/råteskader.
- Karmene i vinduer er slitte og det er sprekker i trevirket.

Det er registrert råteskader i flere av de eldre vinduene

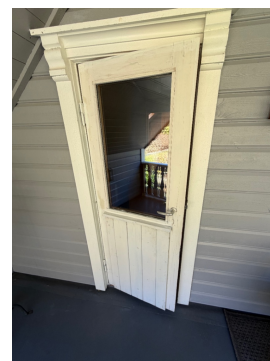
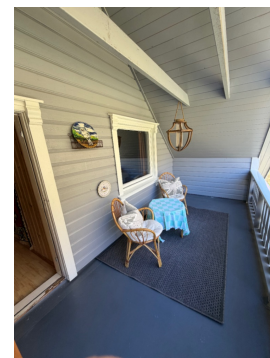
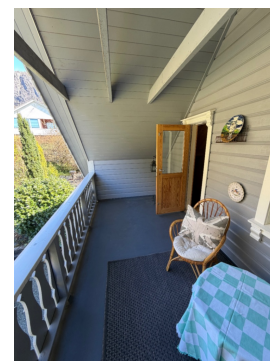
Terrassebord fremstår med sprekkdannelser som følge av slitasje og værpåvirkning. Bæresøyler er plassert direkte mot terreng, noe som gir økt fuktbelastning og har medført begynnende råteskader i nedre del. Rekkverkshøyde er lavere enn dagens anbefalte krav, og overflater har flassende maling.

Bærekonstruksjon bør kontrolleres og eventuelt forsterkes eller skiftes der det er påvist råte. Søylar bør løftes fra terreng og etableres på fundament eller stolpesko. Terrassebord med sprekkdannelser bør skiftes ut. Rekkverk må oppgraderes til dagens krav og overflater vedlikeholdes.

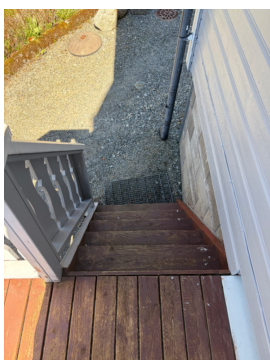
Det er registrert bevegelse i trappen ved belastning, noe som indikerer mangelfull stabilitet.

Det anbefales å etablere tilfredsstillende fundamentering og innfestning av trappen, samt oppgradere rekkverk til korrekt høyde.

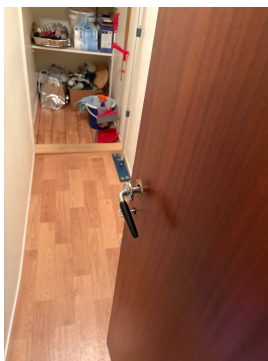
Enkelte innerdører har avvik i funksjon eller utførelse. Noen av dørhåndtakene er løse.

Det bør påregnes justering eller mindre utbedringer.

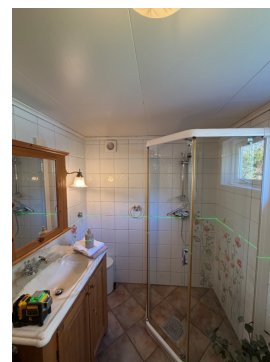
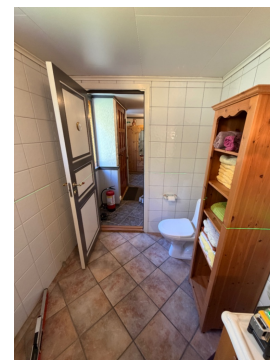
- Det er påvist at flisfuger har riss/sprekker.
- Det er påvist at noen fliser har bom (hulrom under).
- Det er vindu/dør med ikke fuktbestandige materialer i våtsonen (ved vask, dusj, badekar, osv.), løsningen eller byggematerialet er uegnet.

- Selv om bom eller hullid ikke alltid er et umiddelbart problem, bør det overvåkes nøye før eventuell utvikling i sprekker i flisfuger e.l. oppstår. Dette må en foreta tiltak for, for å begrense utviklingen.
- Dersom det ikke gjøres tiltak, kan dette medføre oppfukning, oppsvelling og forringelse av materialer over tid og fuktskader på tilstøtende konstruksjoner.
- Fuger bør skiftes ut.

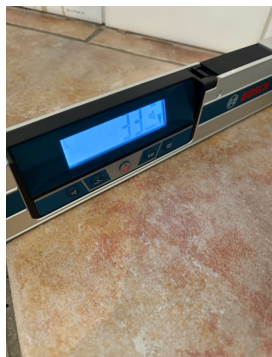
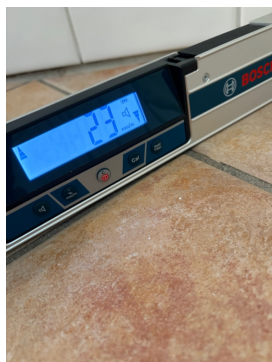
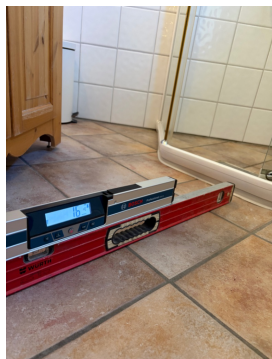
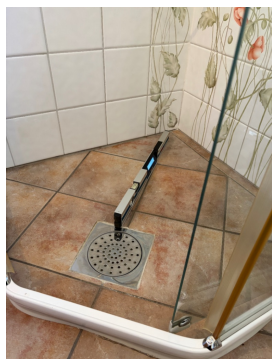
- Det er påvist at noen fliser har bom (hulrom under).
- Det er avvik:

Det er påvist skader/slitasje i fuger langs overgang gulv–vegg. Dette kan medføre økt risiko for fuktinntrengning i konstruksjonen og vurderes som et avvik.

- Selv om bom eller hullid ikke alltid er et umiddelbart problem, bør det overvåkes nøye før eventuell utvikling i sprekker i flisfuger e.l. oppstår. Dette må en foreta tiltak for, for å begrense utviklingen.

Det anbefales utbedring/fornyng av fuger for å sikre tilstrekkelig tetthet.

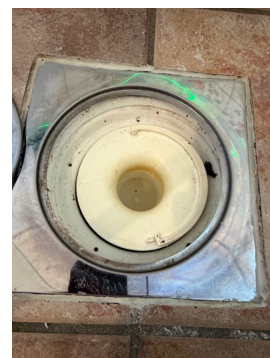
- Det er avvik:
- Det er ikke tilfredsstillende membran/tettesjikt på våtrommet.

Det anbefales nærmere kontroll av fagkyndig for å avklare oppbygning og tilstand, samt for å vurdere nødvendige tiltak for å lukke avviket.

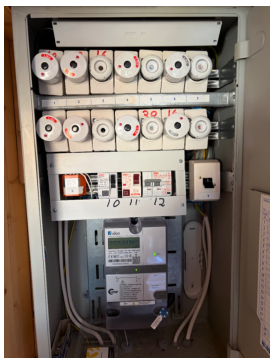
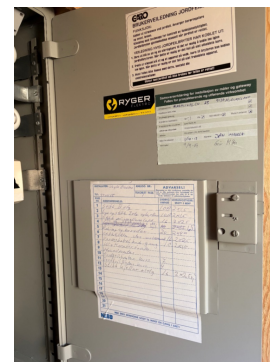
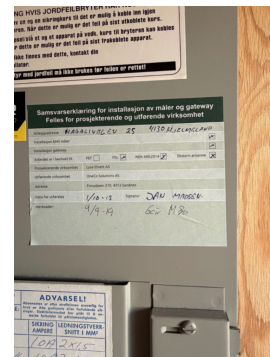
Varmtvannsbereider er fra ca. 1972 og har passert forventet levetid med god margin. Dette medfører økt risiko for lekkasje og svikt.

Varmtvannsbereider bør skiftes ut for å redusere risiko for lekkasje og følgeskader.

Det elektriske anlegget fremstår som av eldre dato og er ikke oppgradert til dagens standard. Anlegget har eldre type sikringer, og det anbefales oppgradering til moderne automatsikringer.

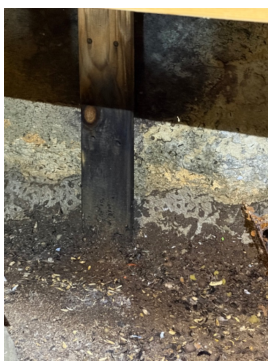
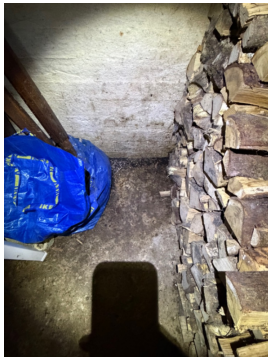
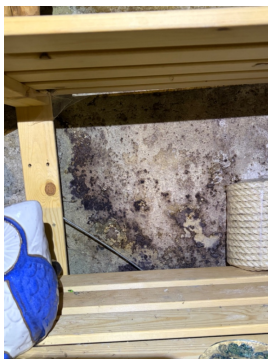
Vurdering av fuktsikring og drenering må sees i sammenheng med registrerte forhold i rom under terreng, hvor det er påvist tegn til fuktpåvirkning.

På bakgrunn av registrerte fuktforhold i kjeller vurderes eksisterende drenering og fuktsikring å ha redusert funksjon (ikke eksisterende). Forholdet kan ha sammenheng med alder, utførelse og terrengforhold.

Det anbefales å gjennomføre en grundig vurdering av dreneringssystemet og fuktsikring rundt grunnmur. Tiltak kan omfatte ny drenering, forbedret overflatevannshåndtering og eventuell utvendig fuktsikring av grunnmur. Innvendige skader bør saneres etter at årsak er utbedret.

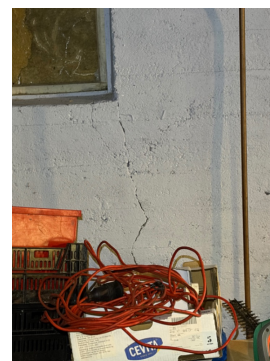
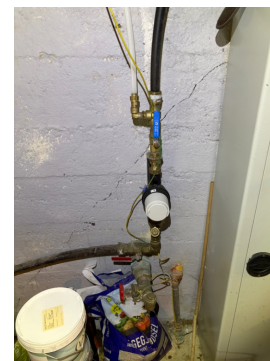
Det foreligger avvik i form av riss/sprekker i grunnmur. Årsak kan være setninger, belastninger eller naturlig aldring.

Overvåke sprekken over tid (sprekkeutvikling)

Tette/utbedre overflatesprekker for å hindre fuktinntrengning

Ved mistanke om videre bevegelse bør forholdet vurderes av fagkyndig
