# Tilstandsrapport

📍 Kjørarveien 8, 8842 BRASØY

# gnr. 27, bnr. 100

Rapportdato: 09.08.2023

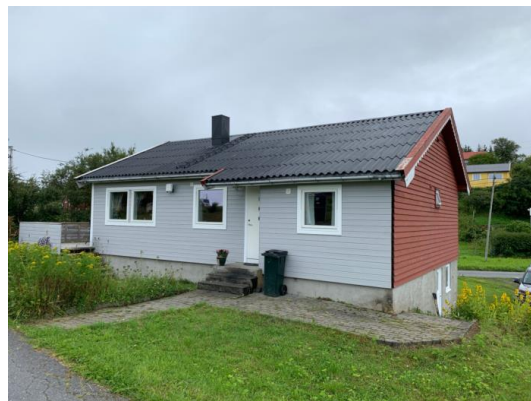
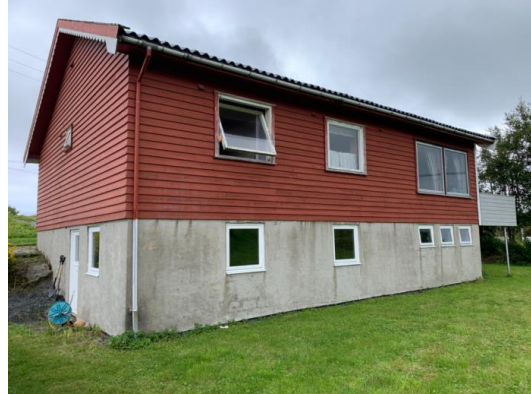
Renner og nedløp av metall, sannsynligvis fra 1992. Nedløp mangler på vegg sør-øst (må monteres snares mulig). Nedløp på vegg nord-vest fremstår å fungere tilfredsstillende. (må monteres snares mulig).

- Mer enn halvparten av forventet brukstid er passert på renner/nedløp/beslag.

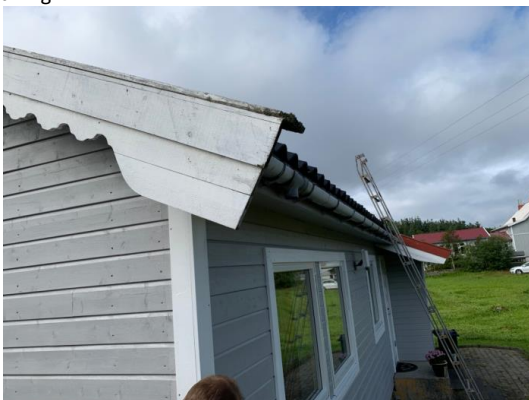
Ny kledning ii

- Det er ingen eller liten lufting i nedre kant av kledning mot grunnmur.
- Det er påvist spredte råteskader i bordkledningen.

Eldre del av kledning har tidvis manglet overflatebehandling og er stedvis noe fuktskadet, tørr og sprukket.

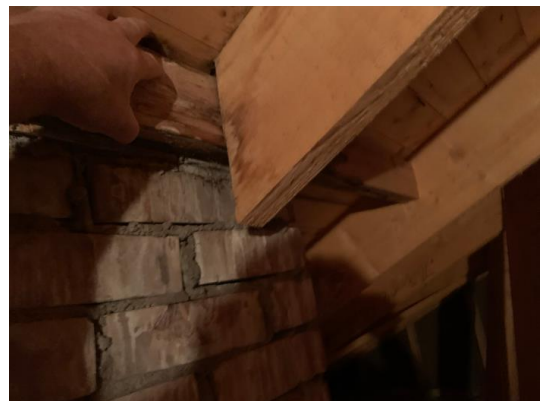
Sperrebind (plassbygde) som vanlig for byggeperioden. Undertak (tro) av plank. Eldre (tørr) fuktskade ved pipegjennomføring som ble utbedret ved montering av heldekkende pipebeslag.

Kaldtloft. kontroll av eldre fuktskade

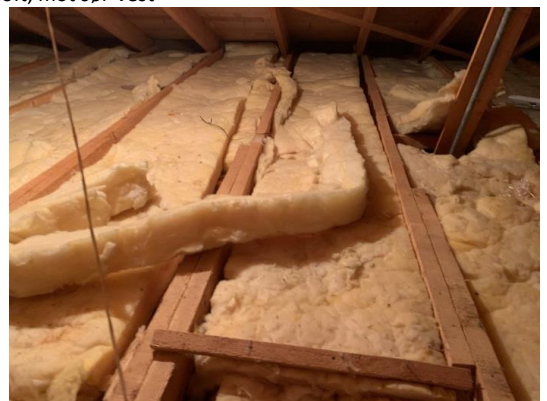
Kaldtloft, ufagmessig og uheldig montering av mineralull

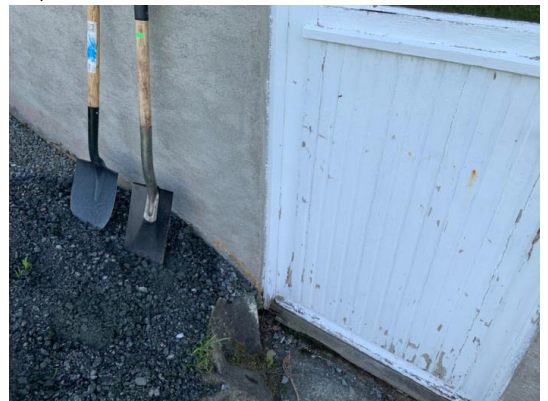
Kjellerdør - ute

Ytterdør montert som ny i 2021. Terrassedør i stue montert i 2018. NB. Kjellerdør med glassfelt fra byggeår, - har skade og bør skiftes (holder ikke TG1).

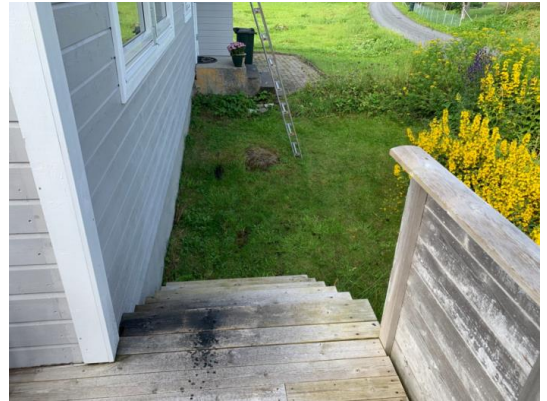
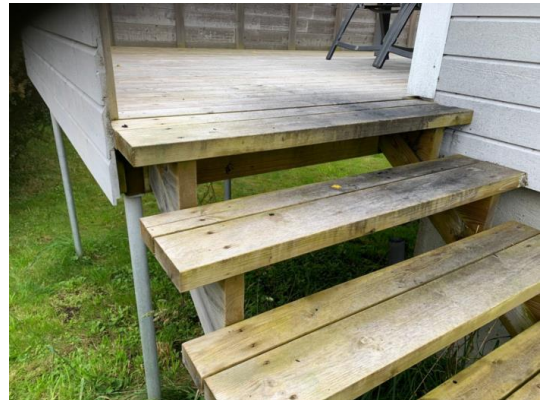
Trapp fra terrasse ved stue i

Trapp fra terrasse ved stue ii

- Det er ikke montert rekkverk.
- Rekkverkshøyder er under dagens forskriftskrav til rekkverk i trapper.
- Det er påvist andre avvik:
- Åpninger i rekkverk er ikke i henhold til krav i dagens forskrifter.

Andre avvik: Det er åpning mellom trinnene på over 10 cm. Dette krevet gjelder trapper etablert etter 1987 og er motivert ut fra barn sikkerhet.

- Det må foretas tiltak for å lukke avviket.

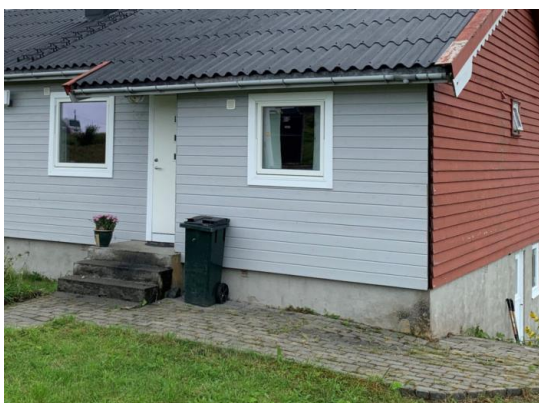
Boligens nord-øst-hjørne

Boligen mangler takrenne nedløp og betingtrapp og mur ved hushjørne tilfuktes jevnlig og har påbegynt uheldig nedbryting av betong/puss-mørtel.

Forholdet vil medføre at disse steder hvor personer ferdes tidvis vil være glattere enn forventet ut fra vær og føre.

Forholdet vil videre medføre at vann vil trenge inn og tilfukte veggen uheldig.

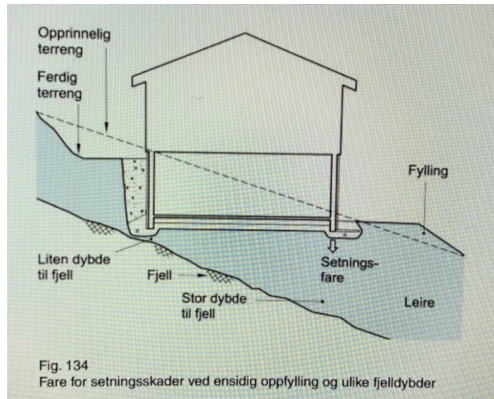
Skisse, setningsfare ved ikke homogen fundamentering

- Målt høydeforskjell på over 30 mm gjennom hele rommet. Tilstandsgrad 3 gis med bakgrunn i standardens krav til godkjente måleavvik.
- Målt høydeforskjell på over 15 mm gjennom hele rommet. Tilstandsgrad 2 gis med bakgrunn i standardens krav til godkjente måleavvik.
- Målt høydeforskjell på mellom 10 - 20 mm innenfor en lengde på 2 meter. Tilstandsgrad 2 gis med bakgrunn i standardens krav til godkjente måleavvik.
- Målt høydeforskjell på over 20 mm innenfor en lengde på 2 meter. Tilstandsgrad 3 gis med bakgrunn i standardens krav til godkjente måleavvik.

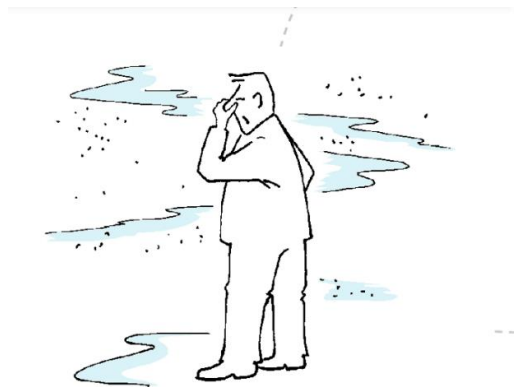
Lukt av mugg i kjeller skyldes lagring av materialer mv. som tilfuktes.

Ved lagring av organisk materiale (som her) i fuktig sone vil det dannes mugg. Den mugglukst som kan kjøles skyldes lagring av organisk materiale (materialer/skrot), - og dette bør/må unngås. Videre må alt vann fra takrenne-nedløp ledes bort fra bygningen i eget rør, og alt terreng ved bygningen bør/må ha en helning bort fra vegg/liv - slik at tilførsel av vann begrenses maksimalt.

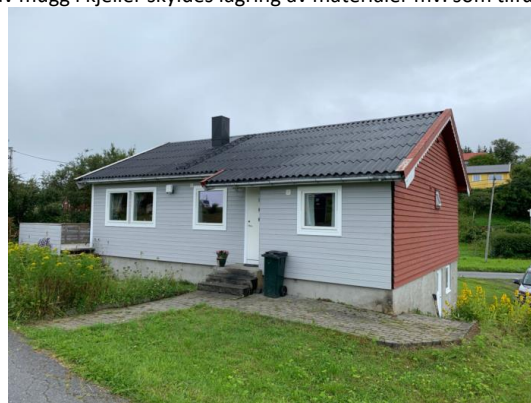
Terreng her (og taknedløp) bringer vann inn i krypkjeller.

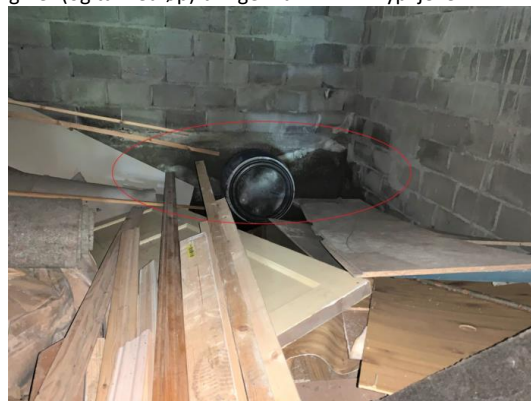
Fuktig mur i krypkjellerdel, med saltutslag

- Det er påvist indikasjoner på noe fuktgjennomtrenging inn i kjellermur.
- Det er påvist indikasjoner på noe fuktgjennomtrenging i kjellergulv.

Boligens krypkjeller er som normalt for byggeperioden støpt direkte på berggrunnen og det er ikke anlagt utvendig drenering og fuktsikring her. Overvann som kommer i grunnen og på berggrunnen vil fukte krypkjellerens (og del av kjellerens) nedre del av murvegg og gulv, murblokker og betong er kapillære og vil trekke vann opp i ca. 60-70 høyde fra gulv/bakken.

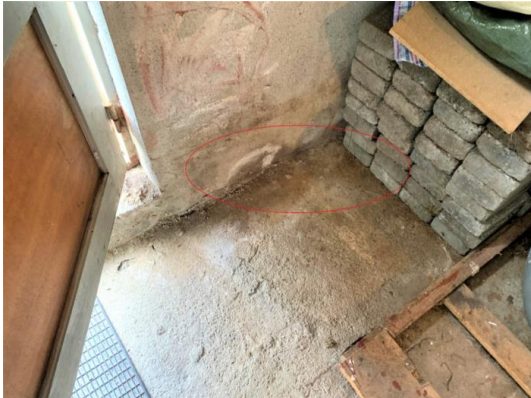
Fuktig mur og gulv i kjellerdel, med saltutslag

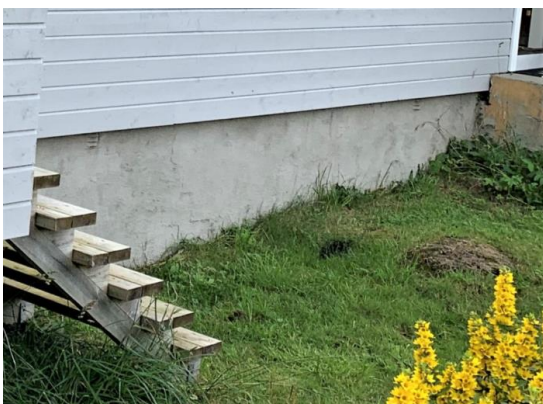
Om lag 1/2 av boligen har krypkjeller. Ved pussing av mur har man i stor grad tettet krypkjellerens ventiler. Dette medfører svak lufting i krypkjeller, uheldig fuktig miljø i perioder av året og tynge mugglukst.

Ventiler med svak eller ingen funksjon

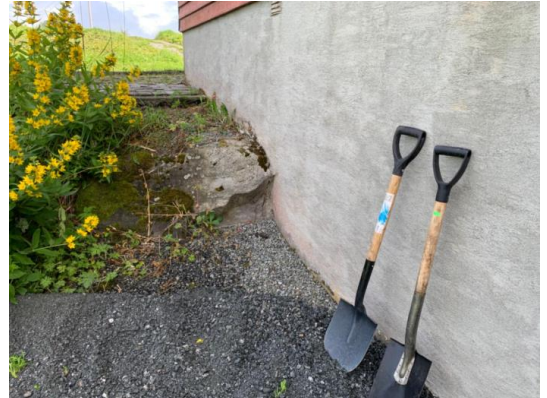
Krypkjellerdel anlagt dirkete på berggrunn

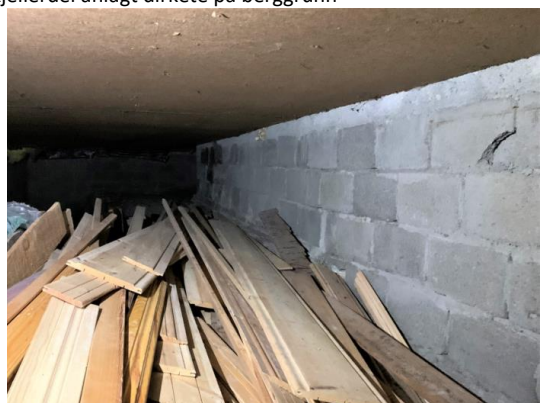
Krypkjellerdel med svak eller ingen ventilfunksjon

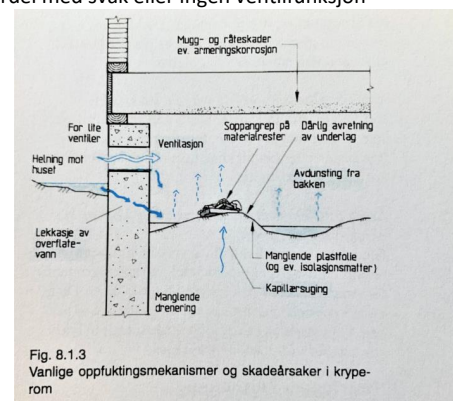
Skisse for mulig skadeårsaker (Sintef byggforsk)

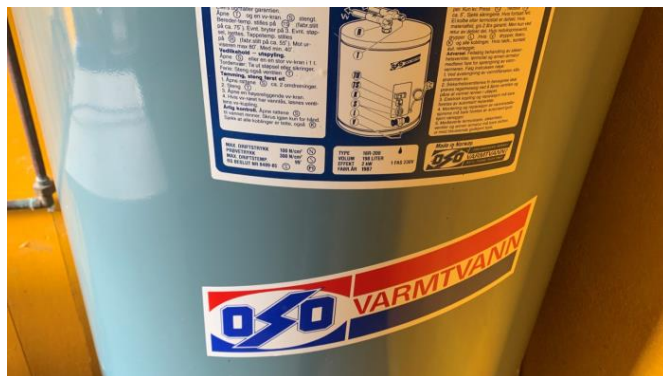
VV-tank i kjellerbod

Oso tank med prod. år 1987.

- Det er ikke behov for utbedringstiltak siden tanken fungerer i dag, men ut ifra alder kan skader plutselig oppstå på eldre tanker.

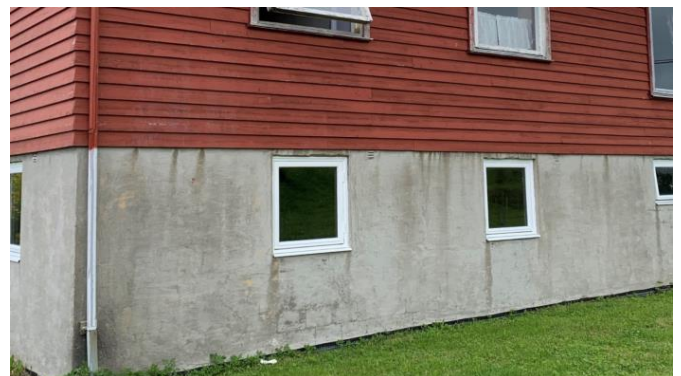
Blæreplast (fuktsikring) mot ringmur ii

Der boligen er fundamentert på løsmasser, her som eldre marin strandavsetning med kulturlag, er det ifg. eier i 2003 etablert en drenering og noe fuktsikring mot ringmur av betong under murt kjeller.

Drenering av dette området har sannsynligvis bidratt til setning av grunnen (kf. Etasjeskille/gulv ...), men kanskje også til en noe tørrere ringmur av betong i grunnen.

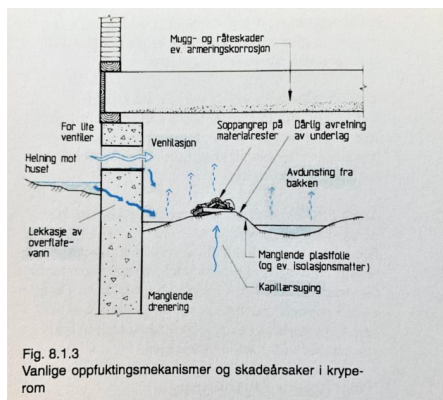
Del av overvann ledes forbi bygningen men også inntil mur (nord-øst). Terreng er tilnærmet flatt ved bakvegg sør for hovedtrappen og vann vi stå mot krypkjeller.

Illustrasjon av fuktproblemer i krypkjeller

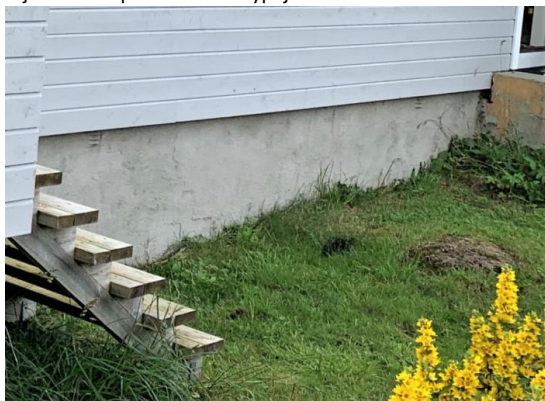
Område uten tilstrekkelig fall fra bygningen
