# Tilstandsrapport

📍 Seljefløyten 31 , 1346 GJETTUM

# gnr. 6, bnr. 432

Befaringsdato: 21.10.2025

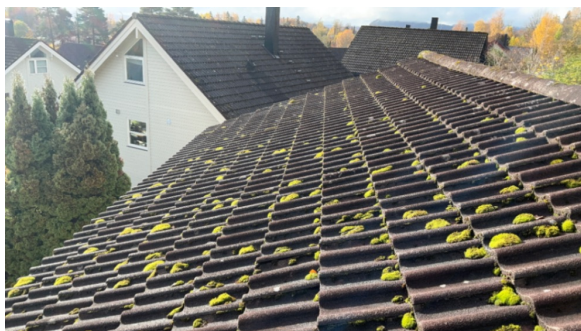
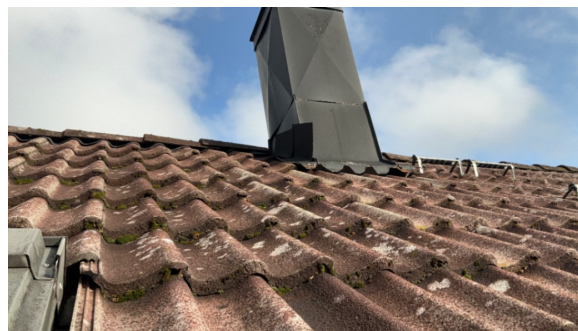
Det er registrert mosevekst på deler av takflaten. Mose kan holde på fukt og føre til frostskaader eller misfarging av steinen over tid. Takstein som materiale har god holdbarhet, men krever jevnlig vedlikehold for å sikre avrenning og funksjon

Mose- og algevekst kan føre til at vann blir stående og trenge inn i omlegg eller underliggere, noe som over tid kan medføre lekkasje og frostspreng.

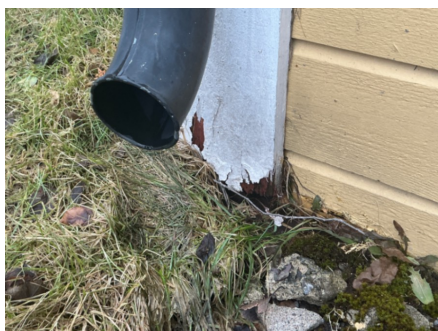
- Det er påvist spredte råteskader i bordkledningen.
- Det er avvik:

Det er registrert oppsprekking i bordkledningen enkelte steder. Videre er det observert råte i nedre del av enkelte bord mot terreng.

Oppsprekking i trekledning oppstår ofte som følge av værpåkjennning, uttørking og naturlig aldring av treverket. Når kledningen ligger nær terreng vil den være mer utsatt for fuktbelastning, noe som kan føre til råteskader i nedre del av bordene. Råte kan medføre svekkelse av materialet og kan føre til videre nedbrytning dersom det ikke utbedres.

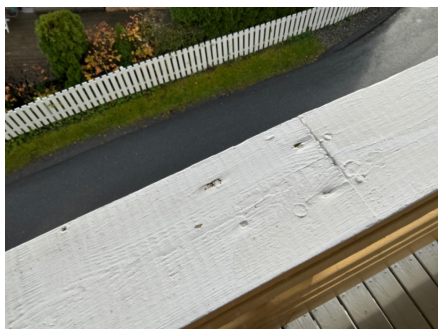
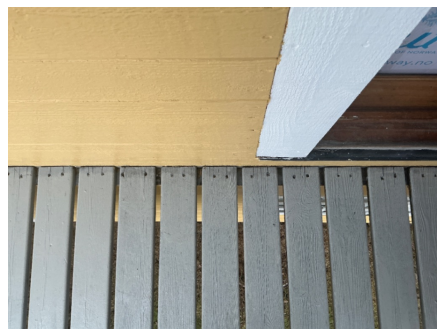
Det er registrert råte i endene av terrassebord på balkongen i 2. etasje, samt oppsprekking og slitasje i rekkverk av treverk. Overflatebehandlingen er svekket, og treverket bærer preg av fuktpåvirkning over tid.

Råte i terrassebord indikerer nedbrytning av treverket som følge av fuktbelastning over tid. Dette medfører behov for utskifting av skadde bord. Manglende tilgang til membran medfører usikkerhet knyttet til tetthet og tilstand i underliggende konstruksjon. Eventuelle skader eller svikt i membran kan ikke utelukkes.

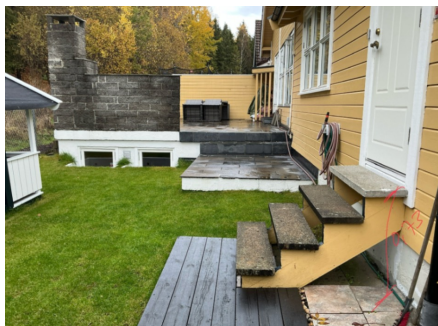
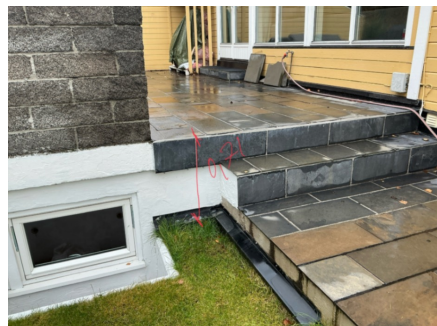
Trappene fremstår konstruktivt stabile, men det mangler rekkverk på begge trapper. Dette er et avvik fra dagens krav til sikkerhet (TEK17 §12-17), som stiller krav om rekkverk på trapper der høydeforskjellen overstiger 0,5 meter. Manglende rekkverk innebærer økt risiko for fall. Overflater viser ellers normal aldersrelatert slitasje.

Fravær av rekkverk utgjør en sikkerhetsrisiko, spesielt ved glatt føre. Det anbefales montering av solide rekkverk i samsvar med gjeldende forskrifter.

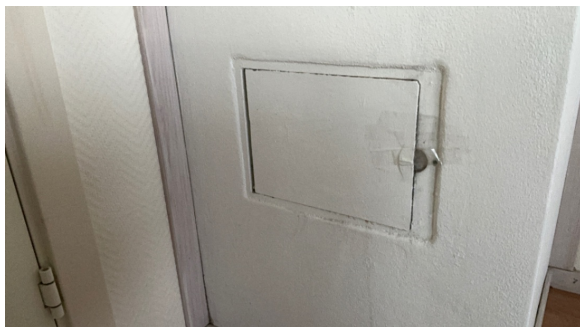
- Feieluke er skadet.

Peisovnen i stuen fremstår funksjonell, men defekt stengemekanisme på sotluke utgjør avvik fra forskriftskrav til brannsikkerhet.

Manglende plate under sotluke og defekt stengemekanisme kan medføre økt risiko for brann og lekkasje av sot og røyk. Det anbefales at sotluken repareres eller skiftes ut, og at det monteres egnet ubrennbart underlagsplate i henhold til forskrift. Det anbefales også kontroll av ildsted og pipe av feier eller kvalifisert fagperson før videre bruk.

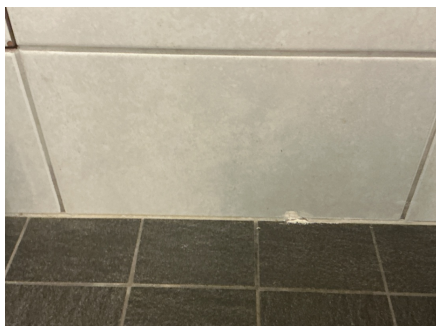
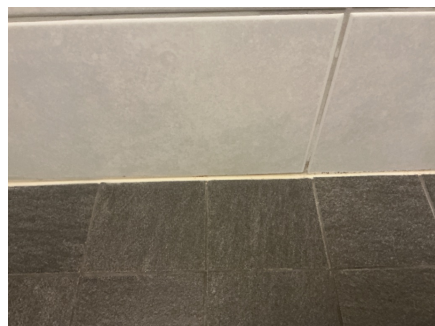
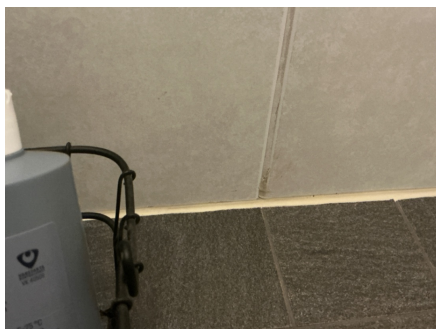
- Det er påvist at flisfuger har riss/sprekker.

Det er registrert sprekker i mørtelfuger på vegger.

I himlingen er det registrert sprekker i skjøter mellom platene, som vurderes som et resultat av bevegelser i underlaget eller aldersrelatert svelling.

- Slike riss/sprekker kan indikere bakenforliggende fuktskader, og konstruksjonen bør observeres jevnlig for å vurdere utvikling.

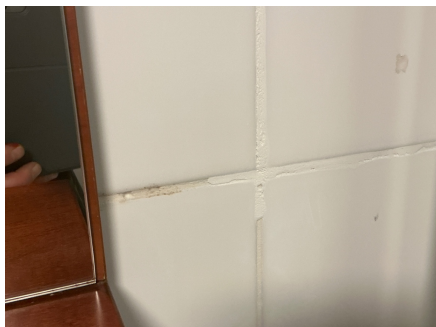
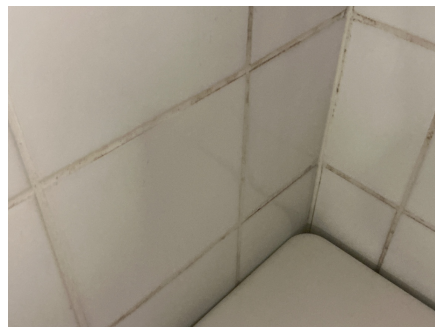
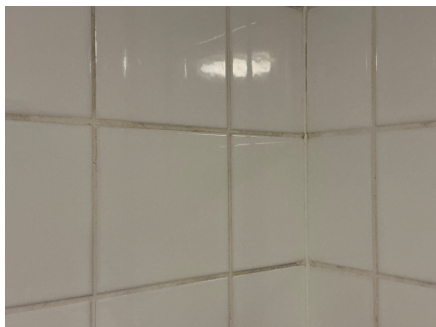
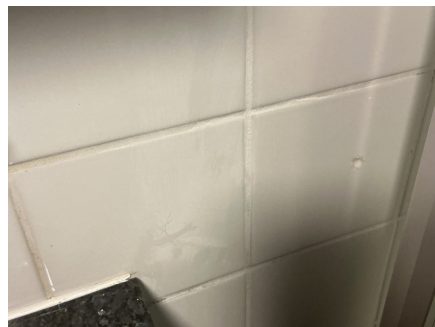
- Det er påvist at flisfuger har riss/sprekker.

Full utskifting av våtrommet bør påregnes. Eldre bad uten dokumentasjon og med passert levetid innebærer økt risiko for skjulte skader og fremtidig rehabiliteringsbehov.

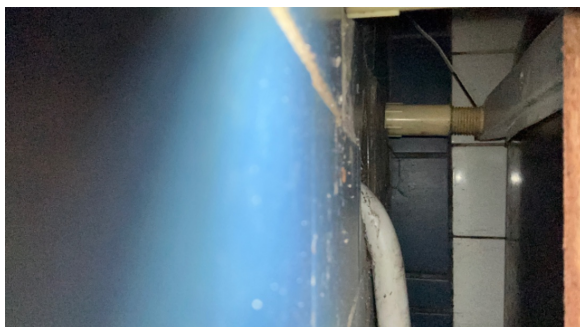
Manglende inspeksjonsmulighet og høy alder gir betydelig usikkerhet knyttet til tetthet og risiko for lekkasje til underliggende konstruksjon.

Membran har normalt en teknisk levetid på 20–30 år (Byggforsk 700.330).

Membran og sluk som har passert levetid utgjør høy risiko for lekkasje og fuktskader i konstruksjonene. Det anbefales full rehabilitering av badet med utskifting av sluk og etablering av nytt, dokumentert tettesjikt. Inntil oppgradering bør det føres regelmessig tilsyn for å oppdage eventuelle lekkasjer tidlig.

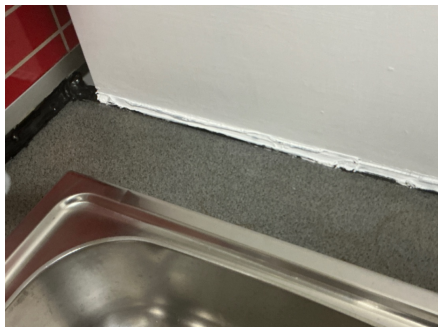
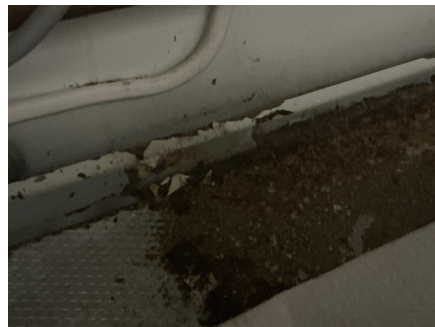
- Det er påvist skader på overflater/kjøkkeninnredning utover normal slitasjegrad.

Det anbefales utskifting eller re-tetting av silikonfuger, samt lokal utskifting av oppsvulmede elementer.

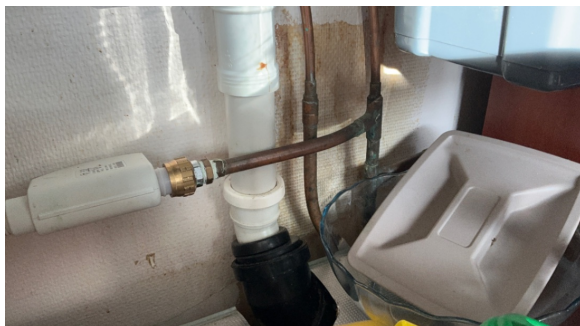
Røranlegget fremstår som eldre, og det er registrert irr (korrosjon) på synlige deler av kobberrørene. Dette er et tegn på naturlig aldring og mulig fuktpåvirkning, men kan også indikere begynnende korrosjon i rørsystemet.

Korrosjon og irr kan føre til tæring, lekkasjer og redusert vannkvalitet. Det anbefales utskifting av røranlegget, spesielt på steder hvor rør ligger skjult i konstruksjoner. For å redusere risiko for vannskader anbefales installasjon av lekkasjestopper ved hovedkran eller under kjøkkenbenk.

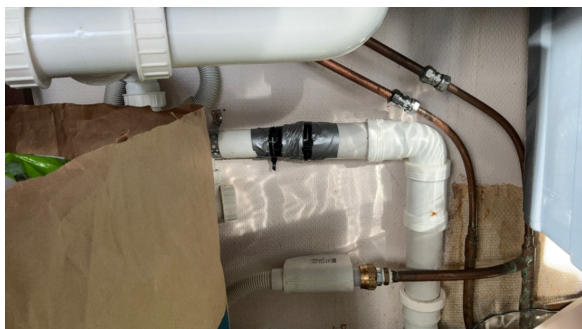
Midlertidige reparasjoner med tape gir ikke en varig eller forskriftsmessig løsning for avløpsrør. Slike utbedringer kan medføre økt risiko for lekkasje og bør erstattes med korrekt reparasjon eller utskifting av aktuell rørdel.

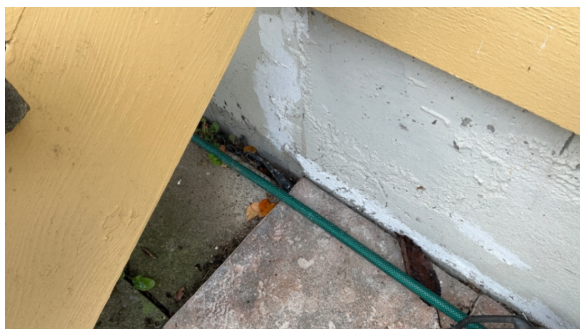
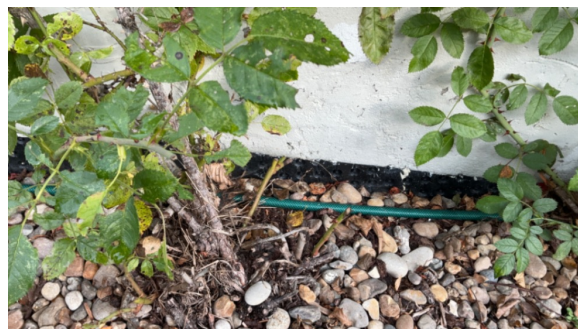
Alder tilsier at dreneringen har passert forventet levetid. Manglende tetteliste på knotteplasten kan medføre at vann trenger inn bak beskyttelsen og påvirker grunnmurens fuktsikring.

Drenering som har passert teknisk levetid har redusert evne til å lede bort vann fra grunnmur. Dette kan medføre fuktinntrenging i kjellervegger og høy fuktbelastning i underetasjen. Det anbefales å utbedre knotteplasten og vurdere utskifting av drens-systemet i sin helhet.
