Seljefløyten 31, 1346 GJETTUM

# Tilstandsrapport

Befaringsdato: 21.10.2025

Rapportdato: 17.03.2026

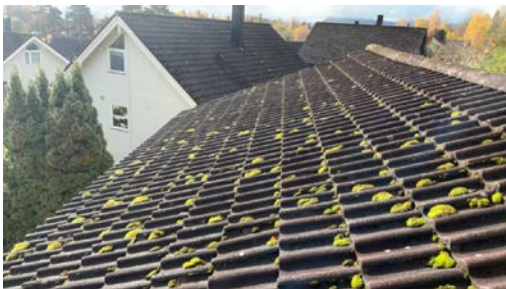
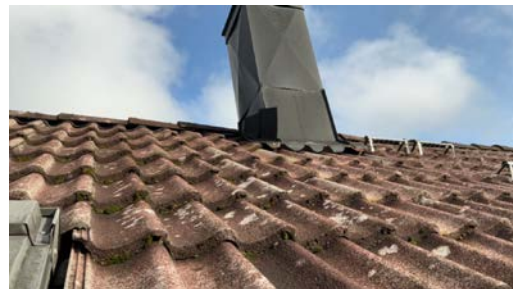
Mose- og algevekst kan føre til at vann blir stående og trenge inn i omlegg eller underliggere, noe som over tid kan medføre lekkasje og frostspreng.

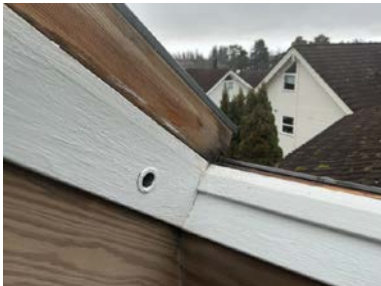
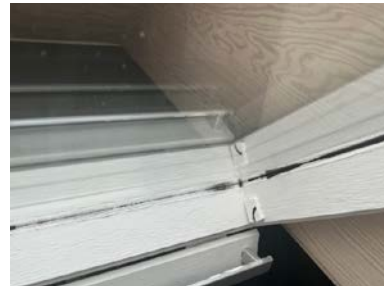
Eldre vinduer med skader i karm og ramme kan føre til luft- og vannlekkasje, redusert energieffektivitet og forringet innemiljø. Det anbefales utskifting av vinduer med skader, samt kontroll og eventuell utbedring av tetningsfuger og beslag. Velux-vinduet bør undersøkes nærmere for å avdekke årsaken til fuktskjolder og eventuelle lekkasjer fra yttertak.

Vinduer i tre med isolerglass har normalt en teknisk levetid på 30–40 år (Byggforsk 700.320). Vinduer fra 1984 har derfor passert forventet levetid og bør påregnes utskiftet.

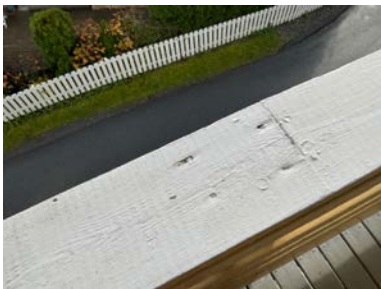
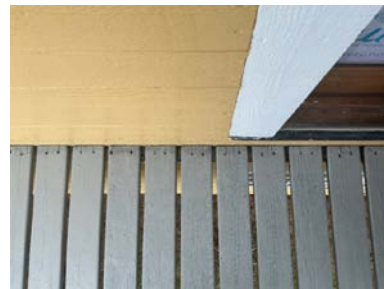
Råte i terrassebord indikerer nedbrytning av treverket som følge av fuktbelastning over tid. Dette medfører behov for utskifting av skadde bord. Manglende tilgang til membran medfører usikkerhet knyttet til tetthet og tilstand i underliggende konstruksjon. Eventuelle skader eller svikt i membran kan ikke utelukkes.

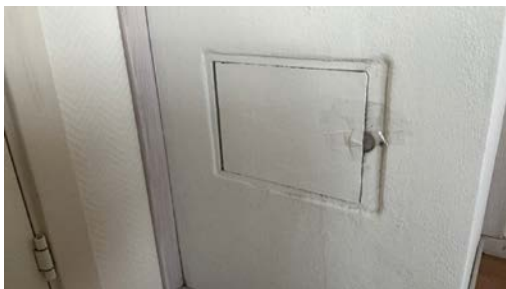
Manglende plate under sotluke og defekt stengemekanisme kan medføre økt risiko for brann og lekkasje av sot og røyk. Det anbefales at sotluken repareres eller skiftes ut, og at det monteres egnet ubrennbart underlagsplate i henhold til forskrift. Det anbefales også kontroll av ildsted og pipe av feier eller kvalifisert fagperson før videre bruk.

**Kostnadsestimat: 20 000 - 100 000**

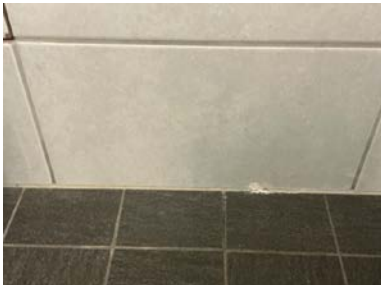
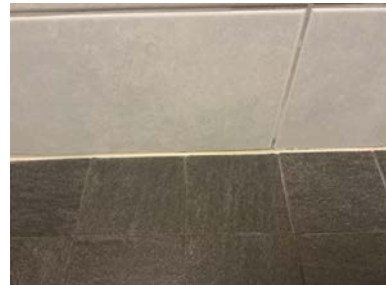
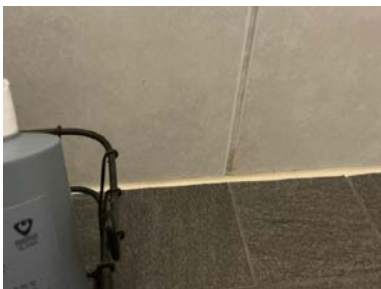
- Slike riss/sprekker kan indikere bakenforliggende fuktskader, og konstruksjonen bør observeres jevnlig for å vurdere utvikling.

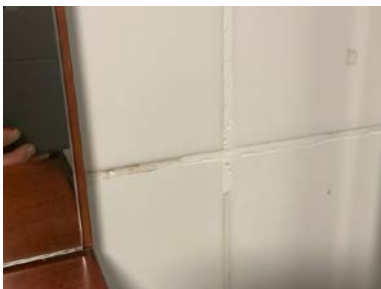
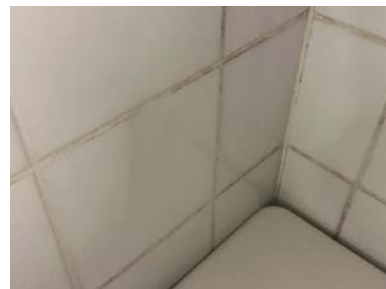
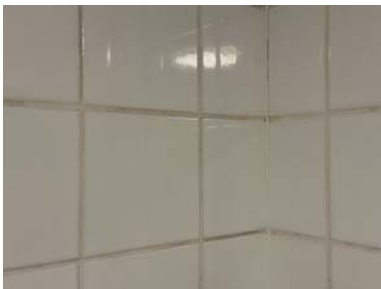
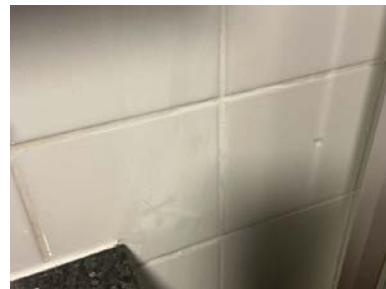
Full utskifting av våtrommet bør påregnes. Eldre bad uten dokumentasjon og med passert levetid innebærer økt risiko for skjulte skader og fremtidig rehabiliteringsbehov.

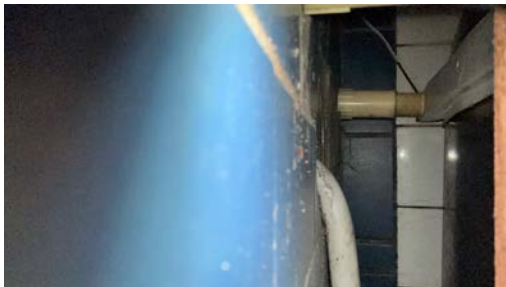
Membran og sluk som har passert levetid utgjør høy risiko for lekkasje og fuktskader i konstruksjonene. Det anbefales full rehabilitering av badet med utskifting av sluk og etablering av nytt, dokumentert tettesjikt. Inntil oppgradering bør det føres regelmessig tilsyn for å oppdage eventuelle lekkasjer tidlig.

Membran har normalt en teknisk levetid på 20–30 år (Byggforsk 700.330).

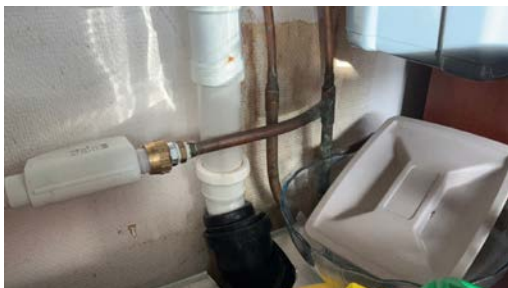
Korrosjon og irr kan føre til tæring, lekkasjer og redusert vannkvalitet. Det anbefales utskifting av røranlegget, spesielt på steder hvor rør ligger skjult i konstruksjoner. For å redusere risiko for vannskader anbefales installasjon av lekkasjestopper ved hovedkran eller under kjøkkenbenk.

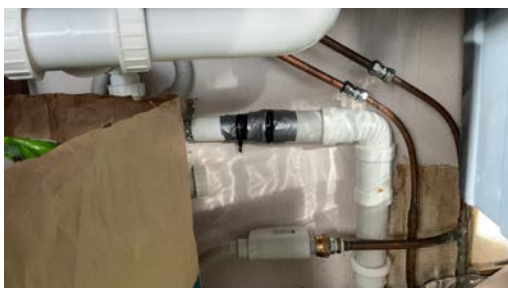
Midlertidige reparasjoner med tape gir ikke en varig eller forskriftsmessig løsning for avløpsrør. Slike utbedringer kan medføre økt risiko for lekkasje og bør erstattes med korrekt reparasjon eller utskifting av aktuell rørdel.

Skjulte avløpsrør kan ikke inspiseres uten destruktive inngrep, og tilstanden på disse kan derfor ikke vurderes direkte.

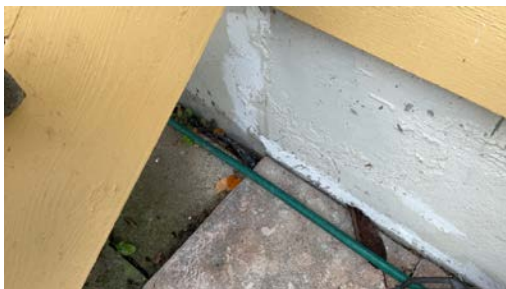
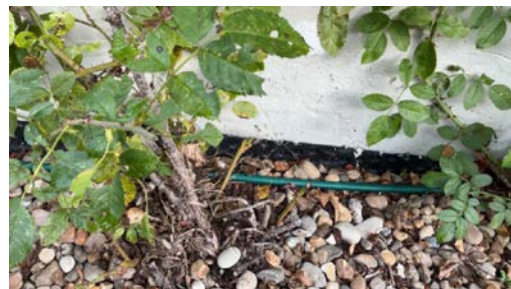
Drenering som har passert teknisk levetid har redusert evne til å lede bort vann fra grunnmur. Dette kan medføre fuktinntrenging i kjellervegger og høy fuktbelastning i underetasjen. Det anbefales å utbedre knotteplasten og vurdere utskifting av drens-systemet i sin helhet.
