Tilstandsrapport

Rekkehus

Skogfaret 53F, 1344 HASLUM

Befaringsdato: 19.03.2026

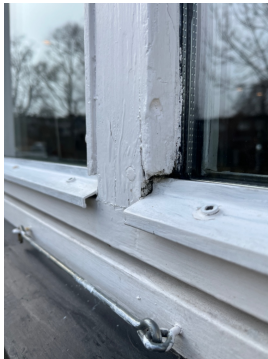
Det registreres slitasje for flere vinduer grunnet manglende vedlikehold. Ett vindu på bad 2.etg. har sprekk i ruten. Vinduene i kjeller mangler tilfredsstillende beslag mot mur. Vindu på kjøkken har skade på utvendig listverk.

Skade på vindu mot kjøkken

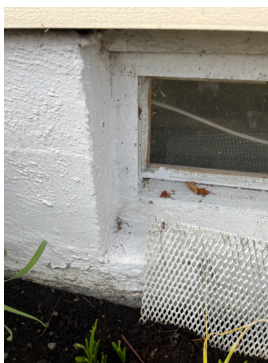
Vindu kjeller fra byggeår

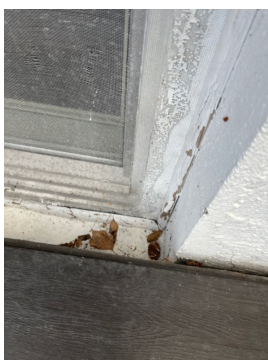
Vindu kjeller Prod.år 1988

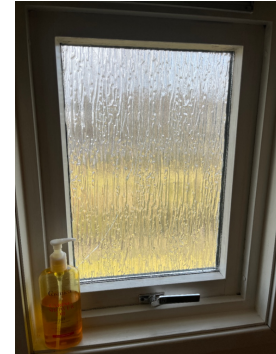
Sprekk I glass vindu bad 2.etg.

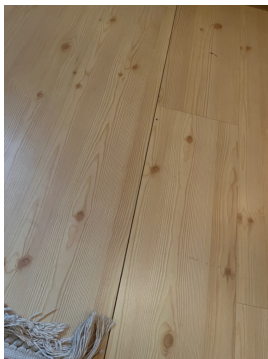
Det registreres utglidning av lengderetning på skjøter til parkettgulv i 1.etg. og laminatgulv i kjeller. Områder med hakk / merker og tidligere fuktmerker registreres.

Utgliedning av skjøt

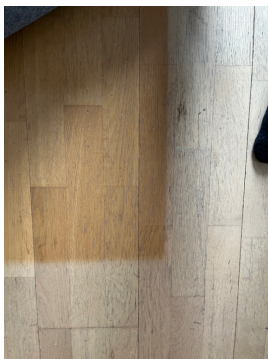
Fargeforskjell gulv.

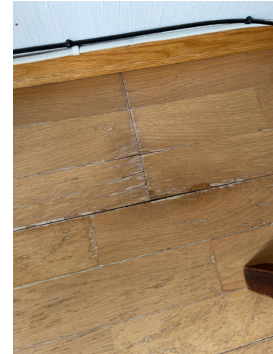
Tidligere fukt på overflaten

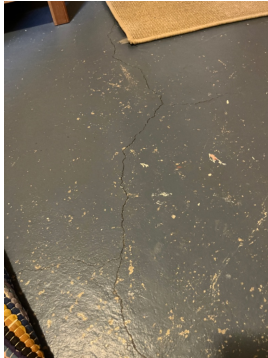
Ved måling med laser på gulvoverflater registreres det avvik på over 17mm høydeforskjell på 2m lengde. Totalt avvik på 34mm målt i 1.etg. Visuell besiktigelse av himling registreres det tydelig forskjell mellom himling og overkant foring kjøkken.
Det er observert riss i gulv mot grunnen.

Riss i såle kjeller

Riss i såle kjeller bør holdes under observasjon, ved negativ utvikling må tiltak forventes.

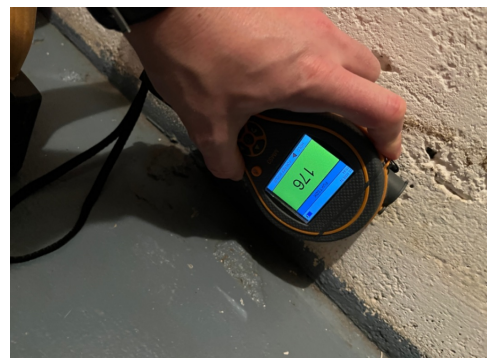
Det ble målt for fukt i boret hull ved innforet yttervegg mot terreng i kjellerstue og på direkte på mur ved vaskerom i kjeller.
Ved fuktmålinger i kjellerstue registreres det ingen unormale verdier ved målinger med elektroder direkte i svill, men det kan ikke utelukkes fukt i konstruksjonen grunnet alder på konstruksjon. Ved målinger direkte på mur/yttervegg i vaskerom registreres det forhøyede verdier ved overflatesøk.

Måling på grunnmur vaskerom

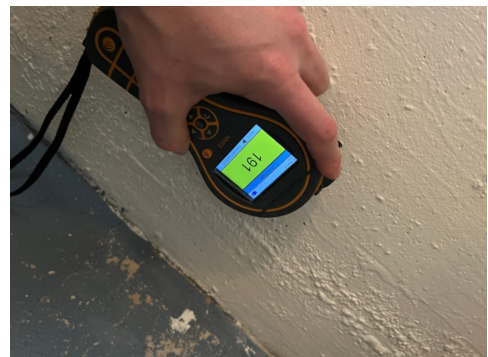
Måling på grunnmur vaskerom

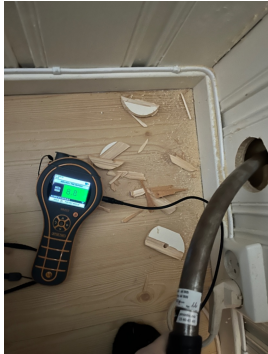
Måling i vegg mot terrasse

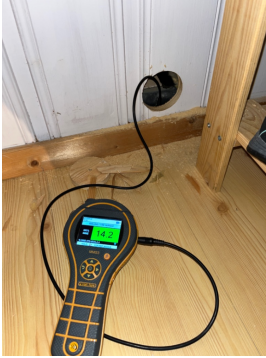
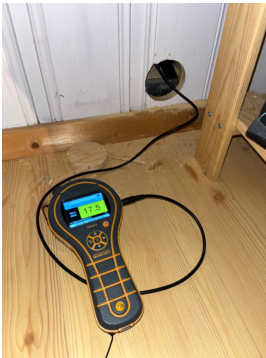
- Ved inspeksjon av konstruksjon etter hulltaking mot våtsone registreres skade i veggen.

Det registreres tegn til fukt i konstruksjon mot våtsone. Det avdekket fukt med en vekt% på 17,5 i konstruksjonen på befaringstidspunktet.

Nærmere undersøkelser anbefales da baderommets oppbygning er ukjent, og det registreres tegn på fukt i tilliggende konstruksjoner, som kan kreve utbedring dersom forholdet vedvarer.
